**TEMAT:** EKSPERTYZA TECHNICZNA WIEŻBY DACHOWEJ  
WRAZ Z EKSPERTYZĄ MYKOLOGICZNĄ

**OBIEKT:** SZKOŁA PODSTAWOWA NR 156

**ADRES:** ul. Centralna 39, Kraków

Kraków, marzec 2017 r.

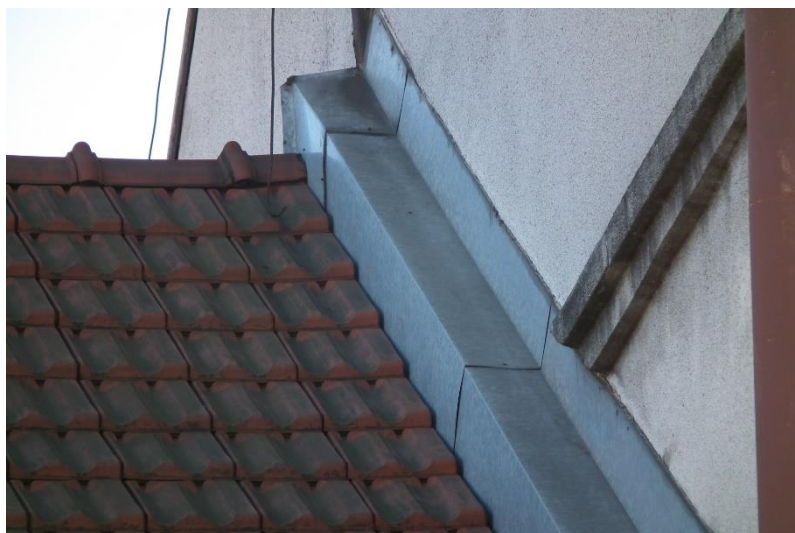
Fot. 2. Połączenie budynków A i B. Blacharka uszczelniona silikonem. Możliwe przecieki przy murze budynku B.

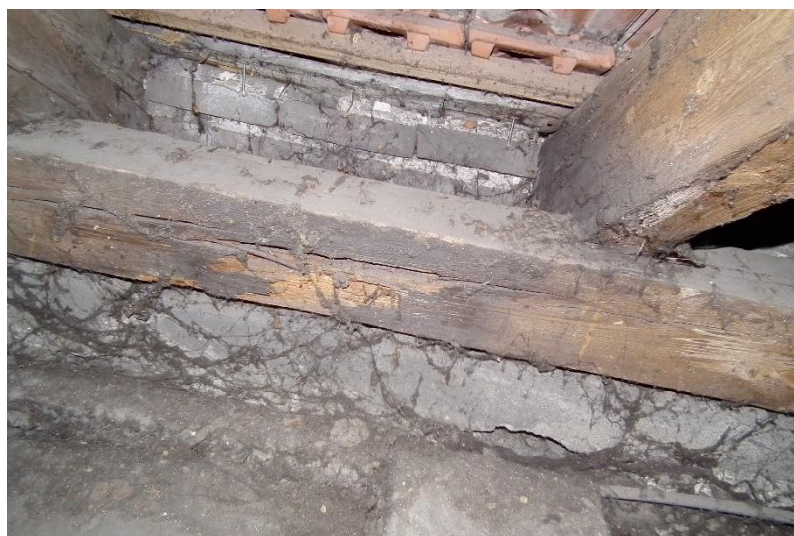
Stan więźby jest dobry, nie znaleziono świeżych otworów owadów szkodników drewna. Jedynie w jednym z narożników na murłacie znaleziono ślady występowania grzyba domowego (fragmenty z brunatnym rozkładem). Uszkodzenie jest jednak powierzchniowe i nie zagraża statyce konstrukcji. Więźba w chwili obecnej nie wymaga działań naprawczych. Ze względu na wiek budynku, więźba w przeszłości była zabezpieczana środkami oleistymi. W przypadku ponownego zabezpieczenia należy wykonać próbę zabezpieczenia środkami solnymi. W przypadku gdy drewno nie będzie chłonać roztworu, należy użyć środków rozpuszczalnikowych. Podczas ich aplikacji należy zastosować szczególną ostrożność (odpowiednie wietrzenie pomieszczenia, przepisy BHP), tak aby nie doprowadzić do ewentualnego zatrucia pracowników.

Fot. 5. Murłata uszkodzona przez owady i grzyba domowego.

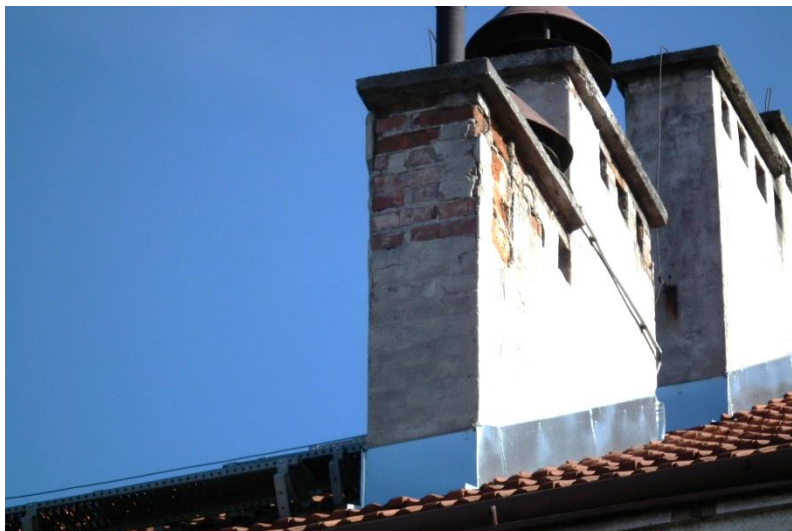
Elementy porażone korozją wykryto w dwóch miejscach, w których wyprowadzone są pionowe kominowe w ścianie zewnętrznej. Przecieki wody przy nieszczelnych blacharkach doprowadziły do zawilgocenia muru kominów. Wilgotny mur w okresie zimy przemarzał z co w efekcie doprowadziło do odspojenia i spękania cegieł. Na elementach drewnianych rozwinął się grzyb domowy biały. Należy przemurować komin i wykonać szczelne obróbki blacharskie. Do zawilgocenia narożnika mogło dojść również w wyniku zatkania kosza w narożniku. Należałoby zmodyfikować jego konstrukcję tak aby zmniejszyć ilość kolanek.

Fot. 7. Odspojenia tynku na kominach wskutek przemarzania wilgotnego muru.

10. Należy wymienić zagrzybione elementy wskazane w ekspertyzie na nowe zabezpieczone przeciw w korozji.
11. Należy przemurować komin w części B

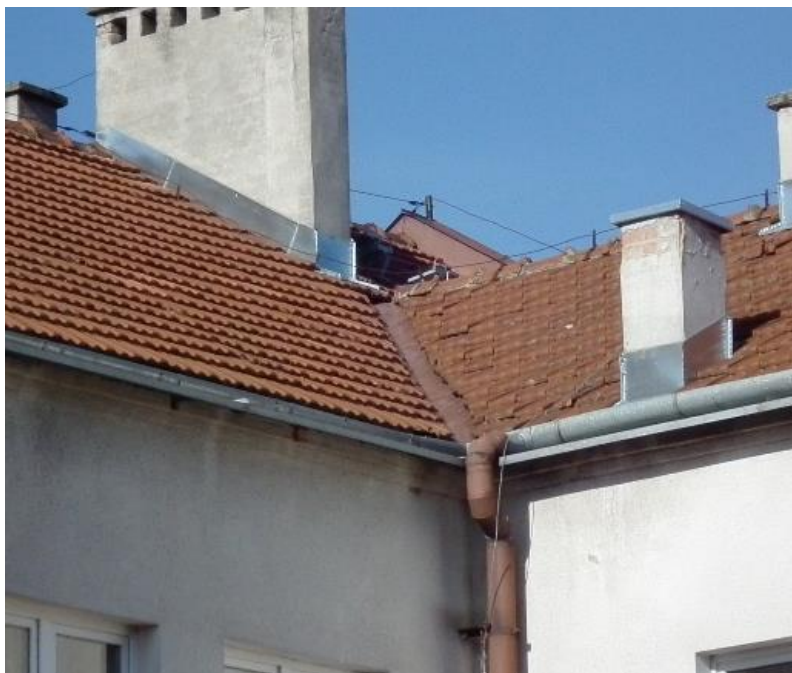
Fot. 9. Narożnik z zawilgoceniem i zagrzybieniem. Widoczny kosz, który może zatykać się jesienią lub przy dużych opadach atmosferycznych.

**ZALECENIA:** Należy uszczelnić styk połączenia z koroną ściany szczytowej oraz połączyć nad krokwią koszową i inne potencjalne miejsca zacieków. Uzupełnić miecze w słupach wiązarów pełnych.

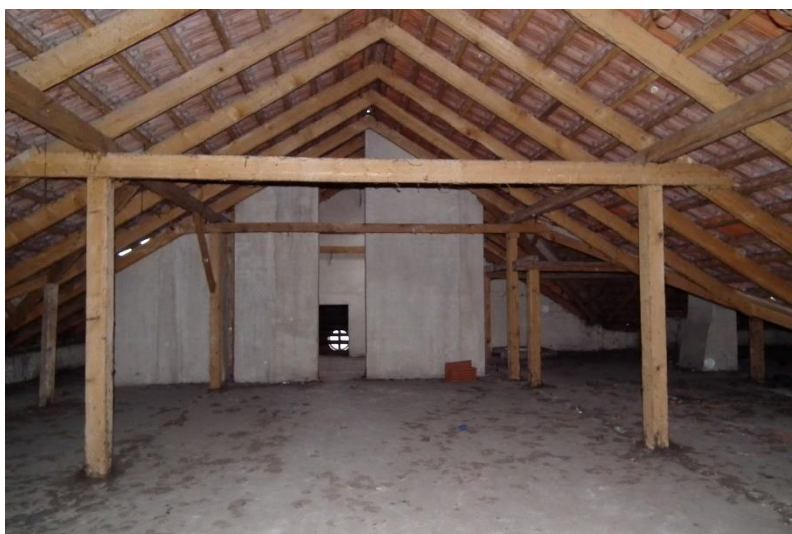
STAN TECHNICZNY: Więźba powstała stosunkowo niedawno (lata 90.?), w całości z nowych elementów. Konstrukcja w generalnie dobrym stanie technicznym – nie stwierdzono większych deformacji elementów ani porażenia przez szkodniki drewna. W części bocznej (połąć koszowa i narożna) widoczne są nieszczelności w połąci – przy ścianie szczytowej oraz krokwi koszowej (elementy nie są skorodowane). Połąć dachu przy końcowym wiążarze (strona zach.) zdeformowana na fragmencie z powodu niewłaściwego oparcia łąt. W pojedynczych słupach brak mieczy – słabe podparcie płatwi między wiązarami pełnymi.

Fot. 11. Wieżba płatwiowo –  
kleszczowa: widok na wię-  
zar pełny bez mieczy przy  
słupach.

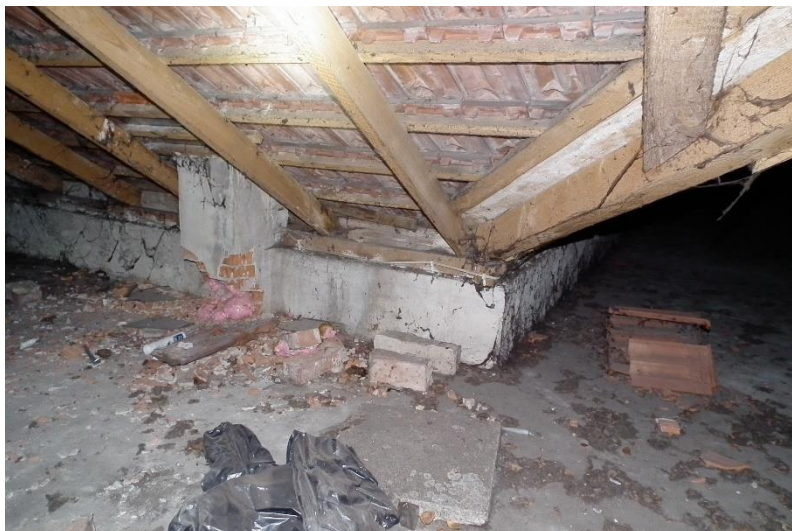
W części A nie stwierdzono biokorozji, w części B grzybem domowym porażone są elementy przy uszkodzonym kominie i oraz kominie po przeciwległej stronie.

Fot. 13. Narożnik, w którym znajduje się kosz. Widoczne odspojenia tynku i destrukcja cegieł oraz zagrzybienie elementów drewnianych.

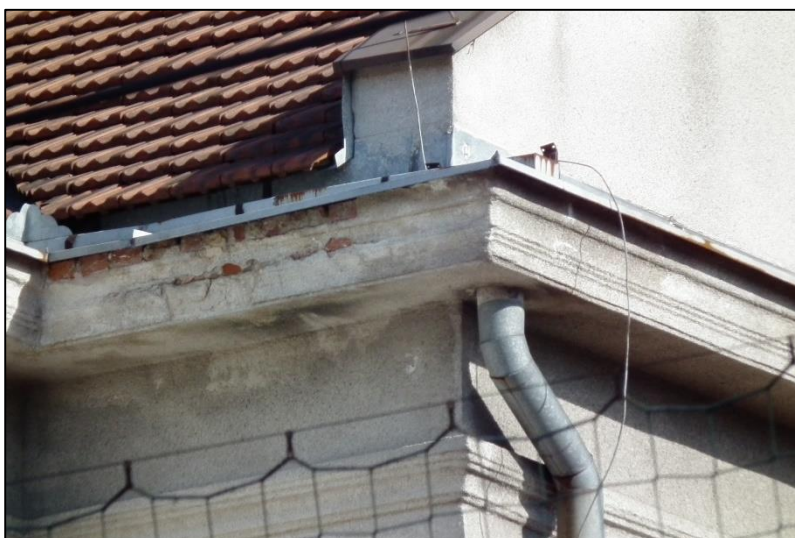
Fot. 15. Zalana elewacja (odspojenia tynku) wskutek nieuszczelności blacharki.

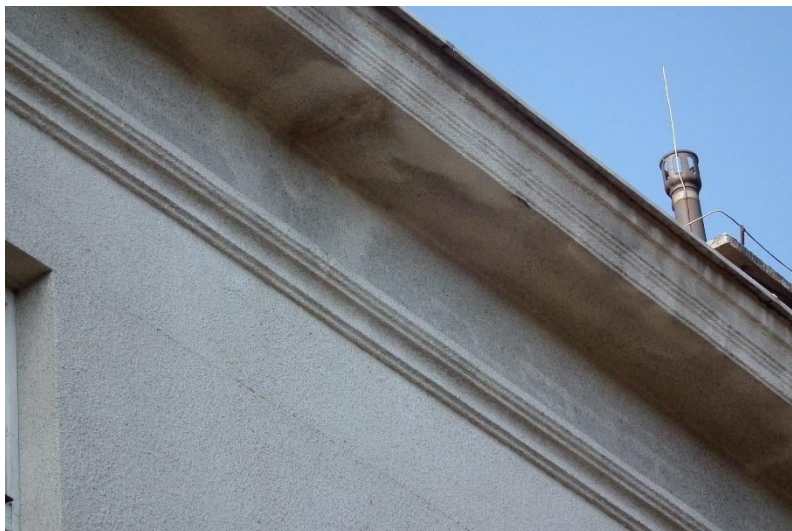
Fot. 16. Zalana elewacja  
wskutek nieszczelności blacharki.

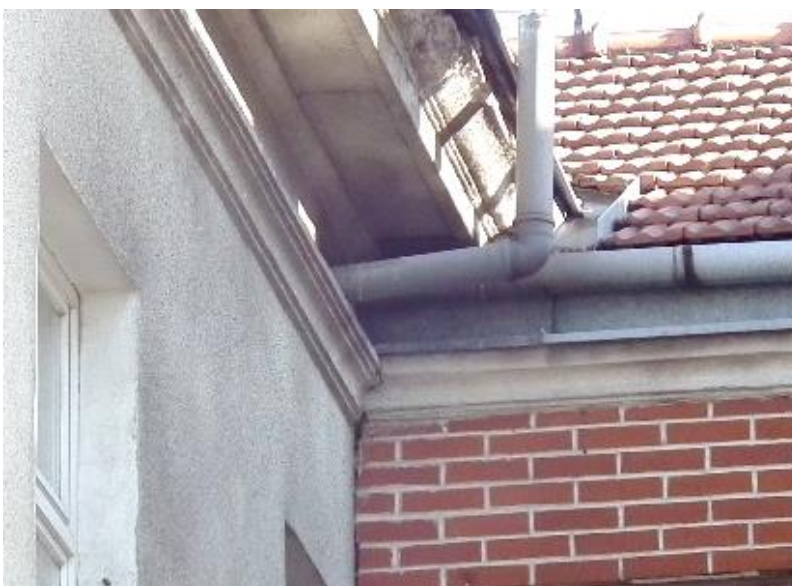
Fot. 17. Zalana elewacja  
wskutek nieszczelności blacharki.

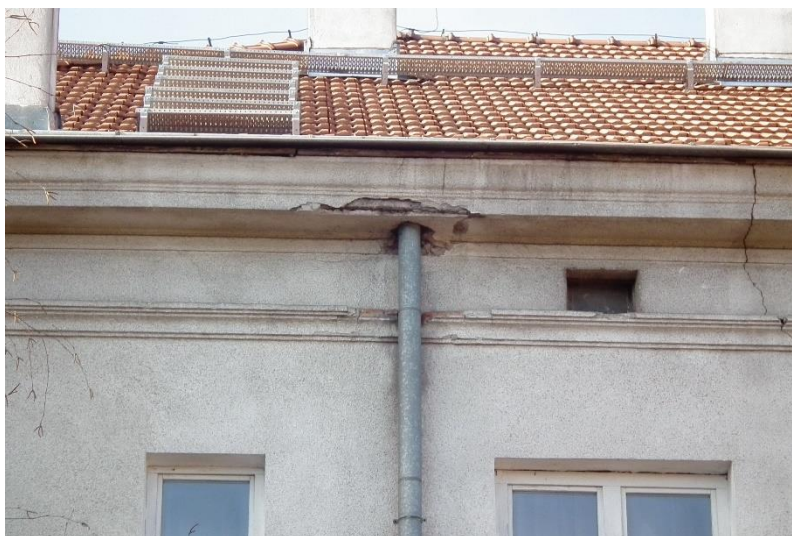
Fot. 18. Zalana elewacja  
(odspojenia tynku) wskutek  
nieszczelności blacharki.

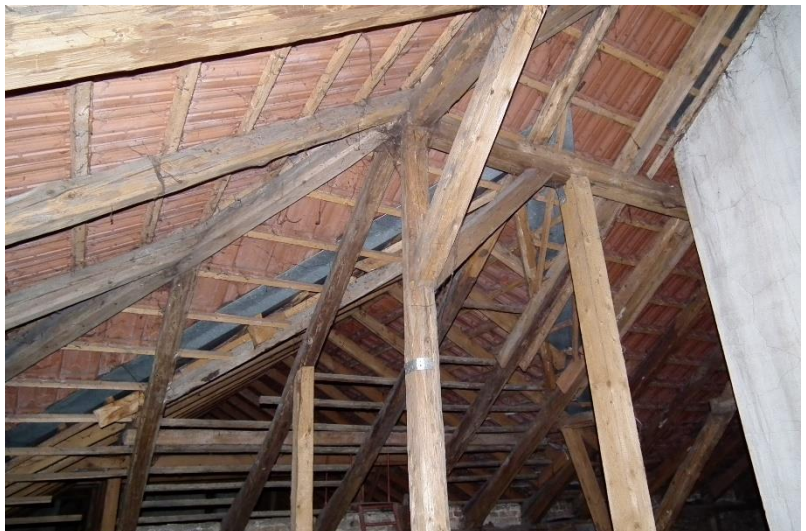
Fot. 21. Wiązar. Widoczne  
zacieki na kominie.

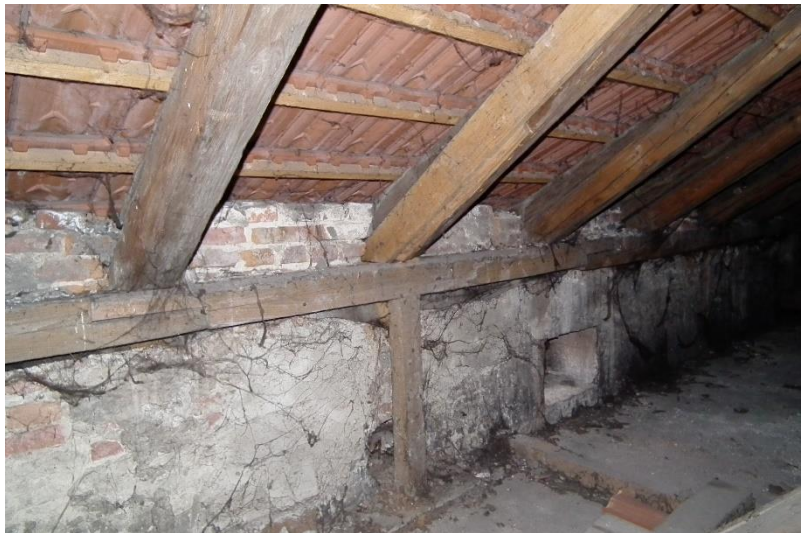
Fot. 22. Płatew przyścienna. Widoczna krokiew wzmocniona przykładką.

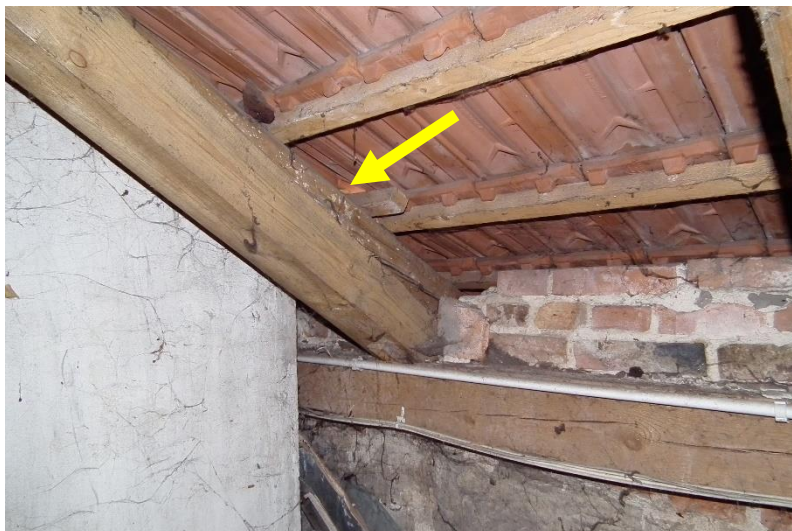
Fot. 25. Fragment krokwi, widoczna skorodowana przypustnica.

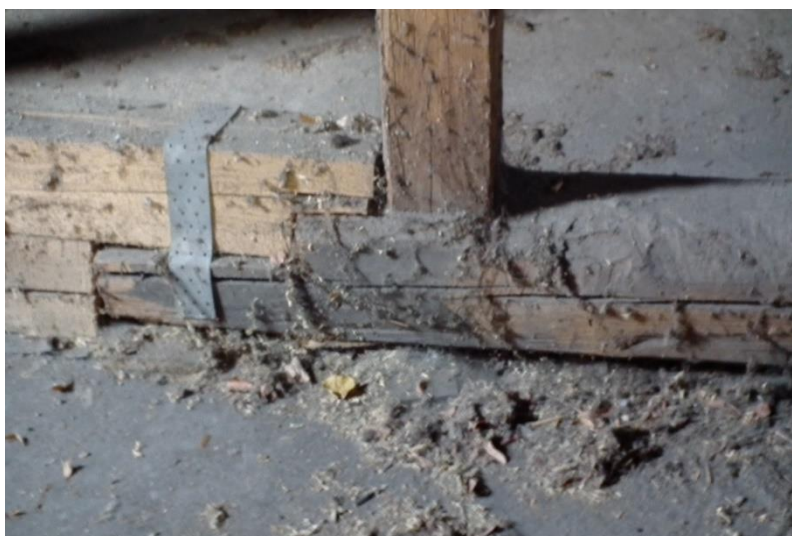
Fot. 26. Połączenie starego tramu z nowym fragmentem. Brak widocznego zabezpieczenia elementów drewnianych.

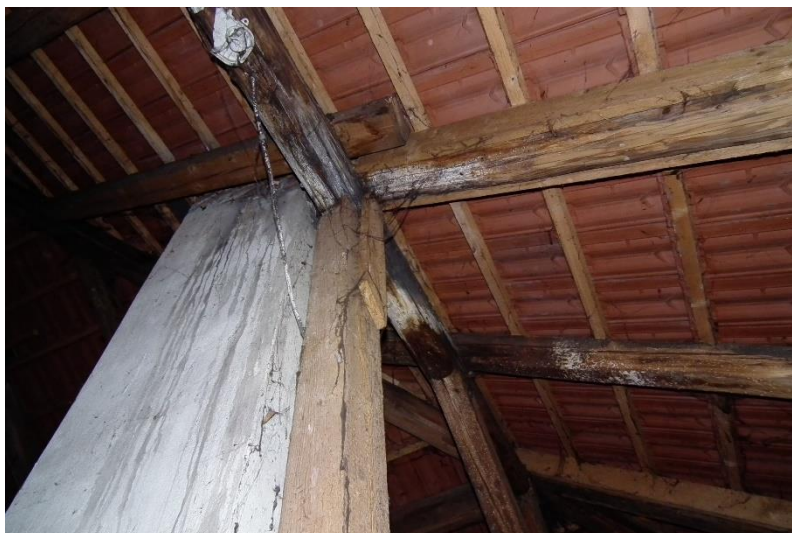
W wyniku nieszczelności obróbek blacharskich wokół kominów (widoczne zacieki) w kilku miejscach dochodzi do powolnego rozwoju grzybów domowych. Najbardziej zaawansowany jest fragment tramu w zachodniej części (blisko drzwi wejściowych).

Fot. 27. Zagrzybienie elementów więzara i krokwi wskutek przecieków wzdłuż komina.

Należy wymienić elementy porażone korozją biologiczną. Pozostałe elementy oraz wszystkie nowe należy zaimpregnować środkami solnymi. Stare elementy należy zaimpregnować środkiem na bazie rozpuszczalników.

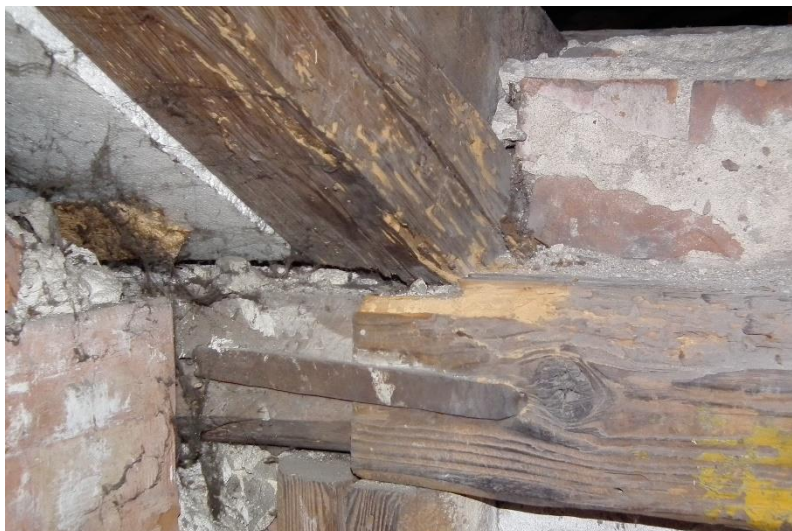
Fot. 28. Silna korozja płatwi i krokwi ze strony Spuszczała.

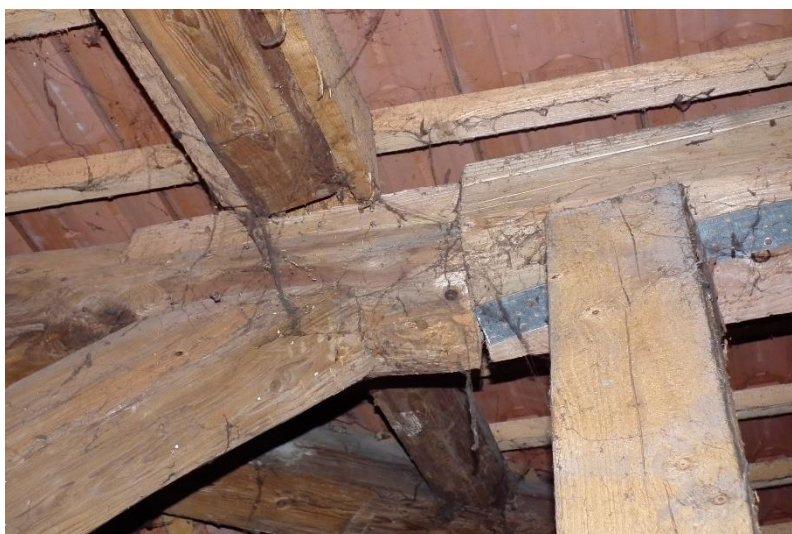
Fot. 29. Sztukowanie elementu uszkodzonego przez owady.

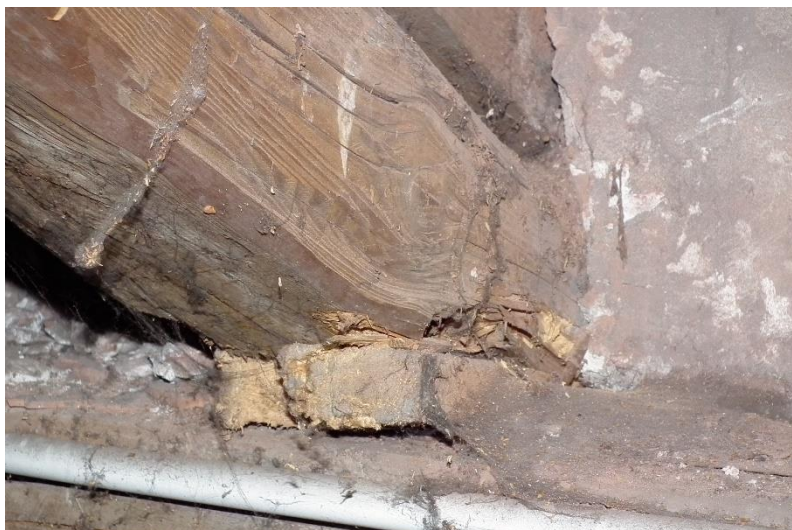
Fot. 30. Kliny wbijane między uszkodzoną krokwią a płatwią przyścienną.

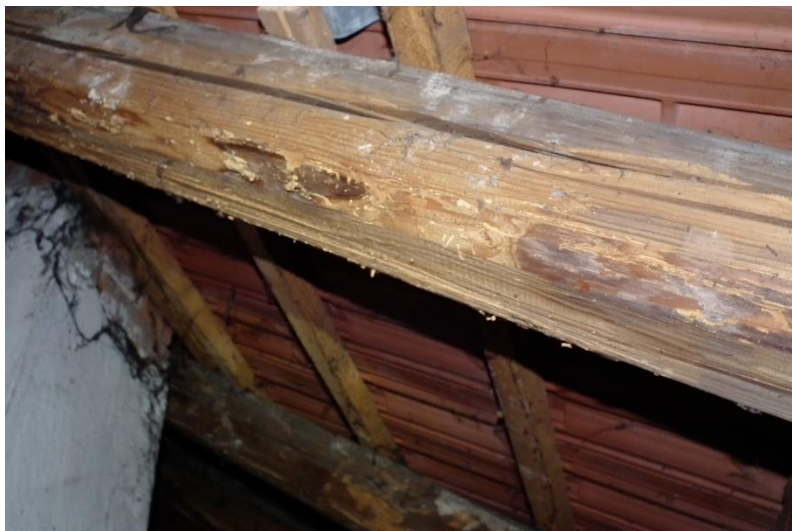
Fot. 31. Nieokorowana kro-  
kiew porażona tykotkiem.

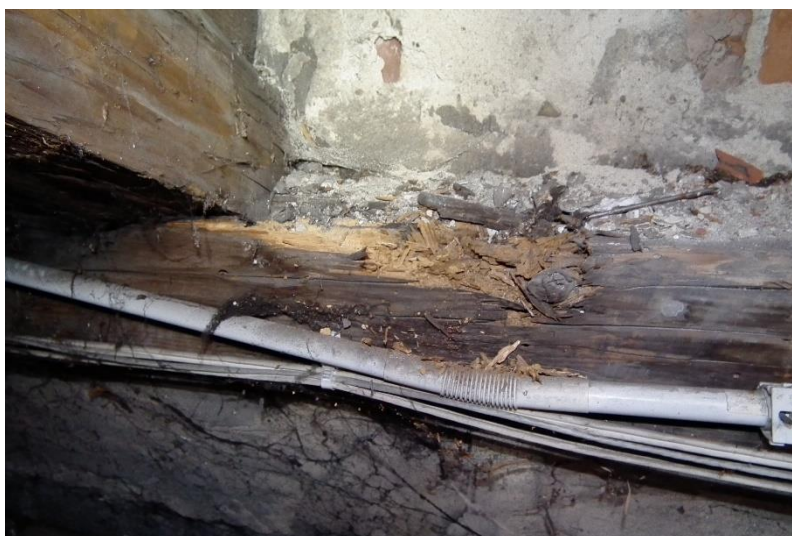
Fot. 32. Destrukcja płatwi  
przyściennej wskutek dzia-  
łalności grzybów i owadów.

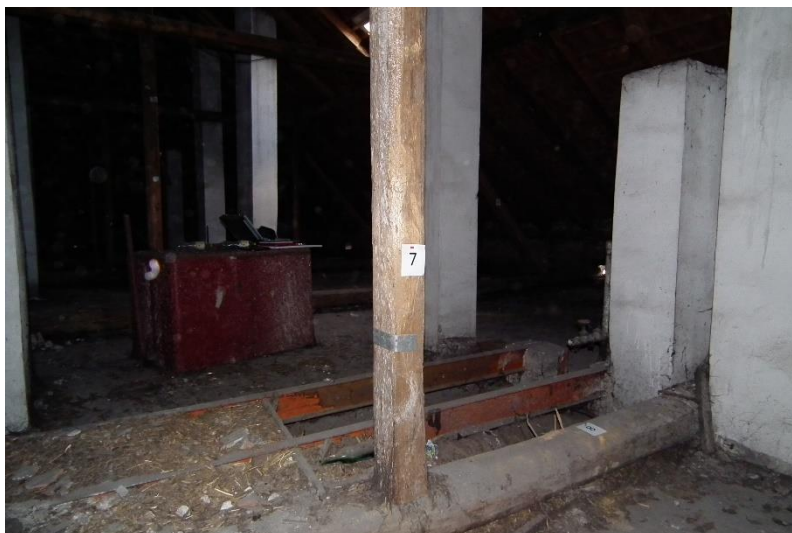
Fot. 33. Słup zaatakowany  
przez Spuszczela.

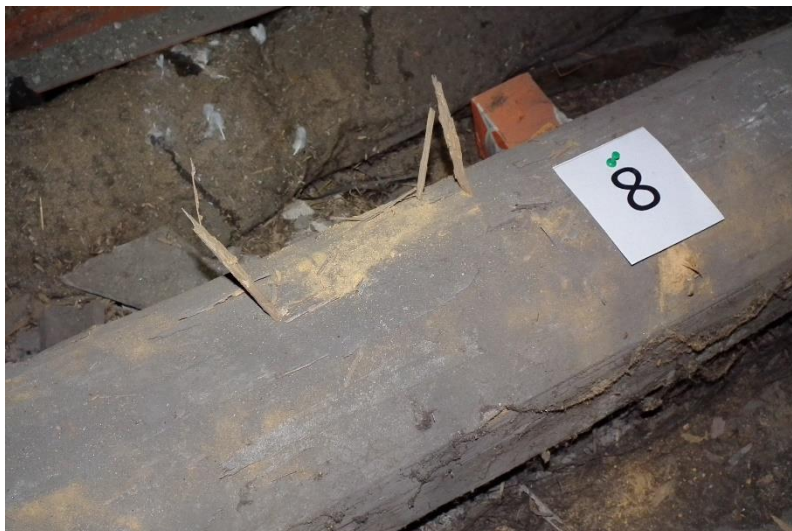
Fot. 34. Fragment tramu uszkodzonego przez owady.

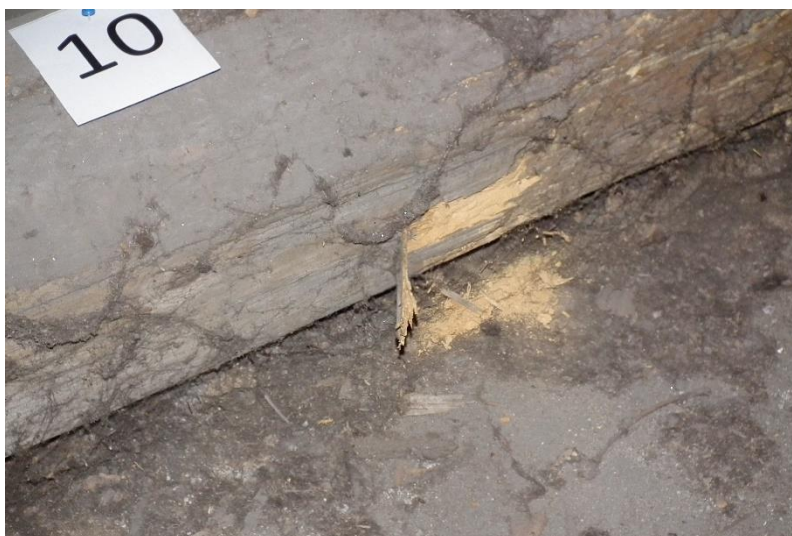
Fot. 35. Fragment tramu uszkodzonego przez owady.

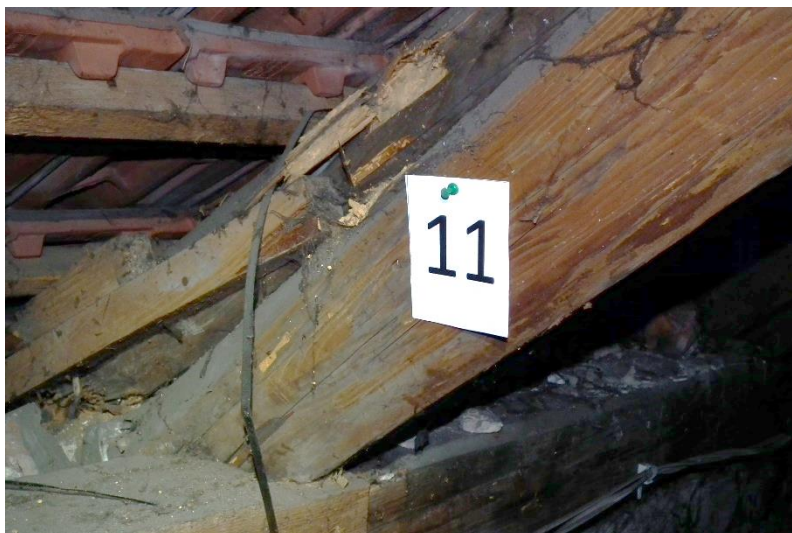
Fot. 36. Skorodowana przypustnica.

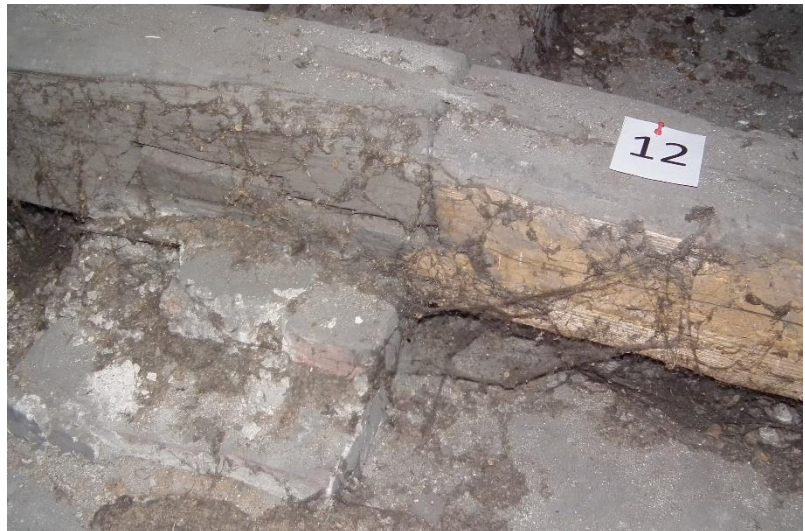
Fot. 37. Tram oparty bezpośrednio na ścianie bez izolacji.

8. Wszystkie elementy drewniane należy odizolować od muru warstwą papy.
9. Po przeprowadzeniu zabezpieczania elementów drewnianych przed rozwojem korozji biologicznej, należy przymocować w widocznym miejscu tabliczkę (np. zafoliowany wydruk) zawierającą dane dotyczące rodzaju użytego środka i daty, kiedy nastąpiło zabezpieczanie więźby. Tabliczki należy powiesić w każdej części.

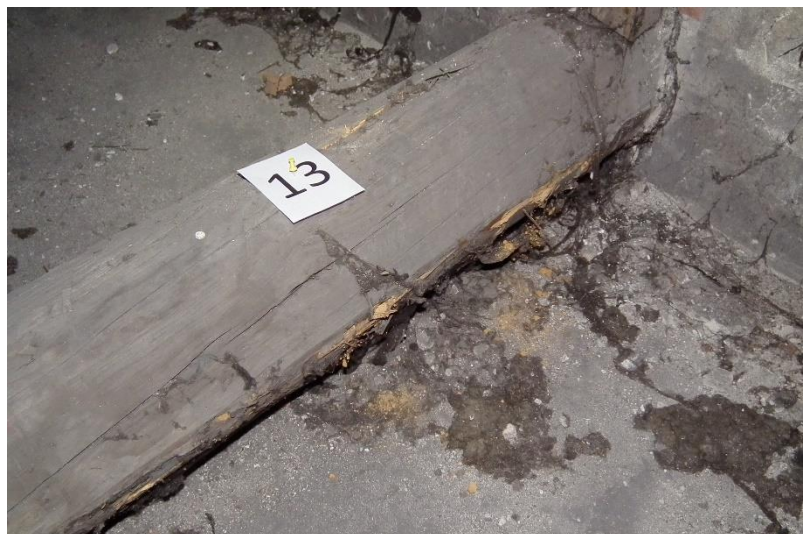
Fot. 38. Pełna korozja belki tramu.

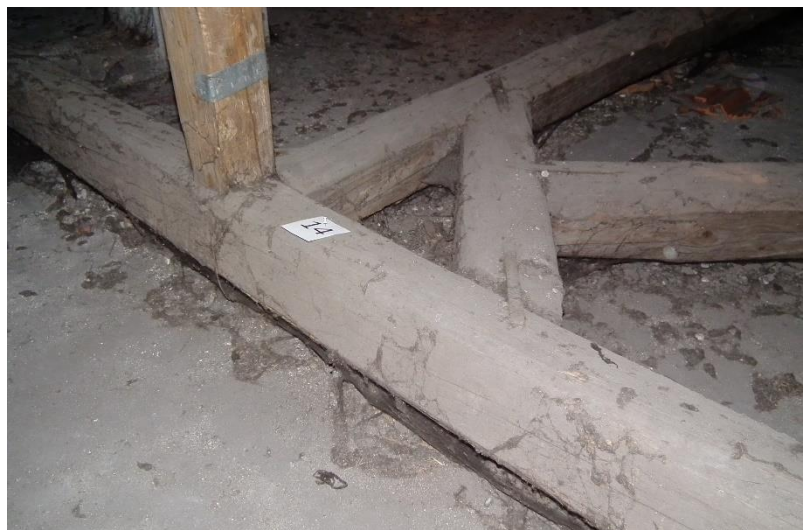
Fot. 39. Żerowiska os na słupku wiązara.

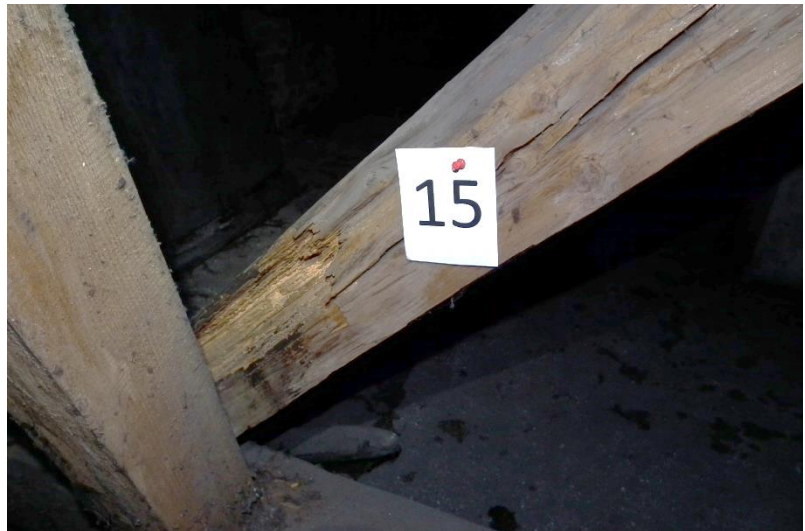
Fot. 40. Silne porażenie grzybem zastrzału.

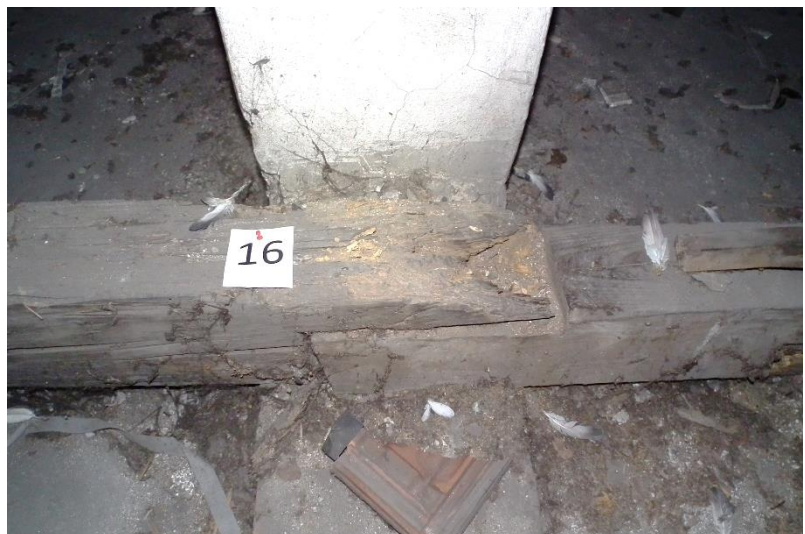
Fot. 41. Silna korozja biologiczna w miejscu połączenia tramów.

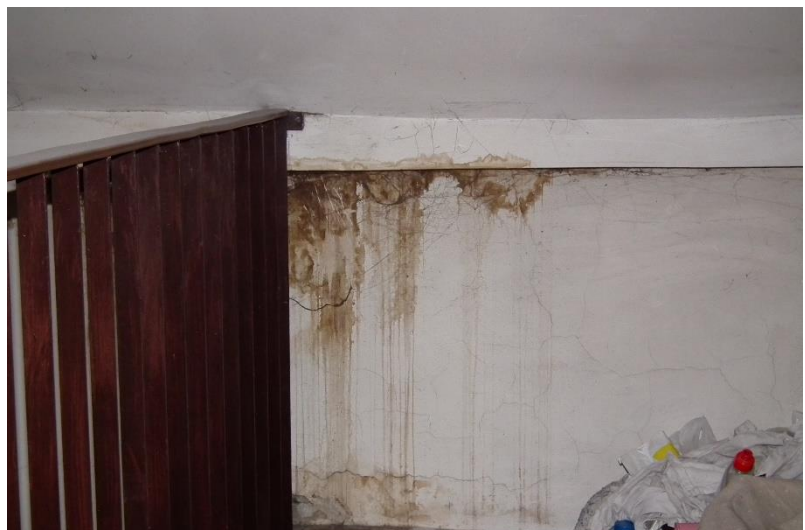
W korytarzu wejściowym na ścianie i suficie widoczne są zacieki i zagrzybienia. Należy zdemontować podbitkę i zlokalizować miejsce przecieku.

Fot. 42. Przecieki z dachu przy wejściu na poddasze.

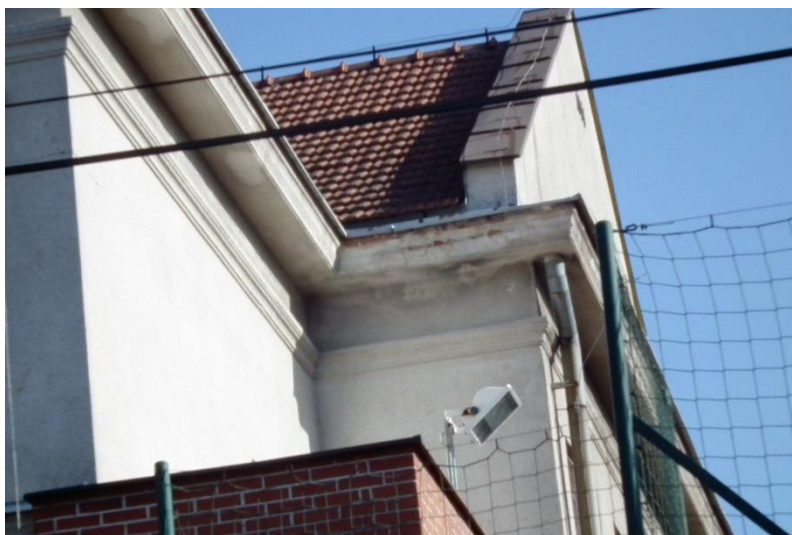
Fot. 44. Zalana elewacja wskutek nieszczelności obróbek blacharskich.

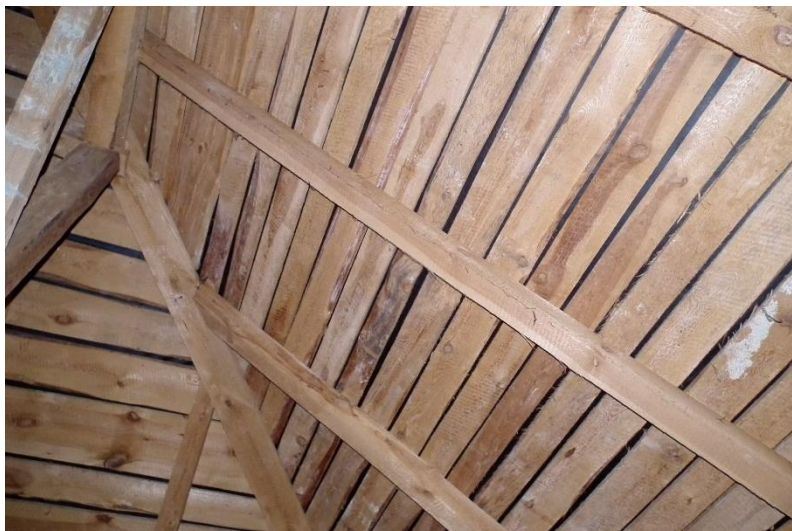
Fot. 46. Widoczny rozwój grzybów na deskach połączonych.

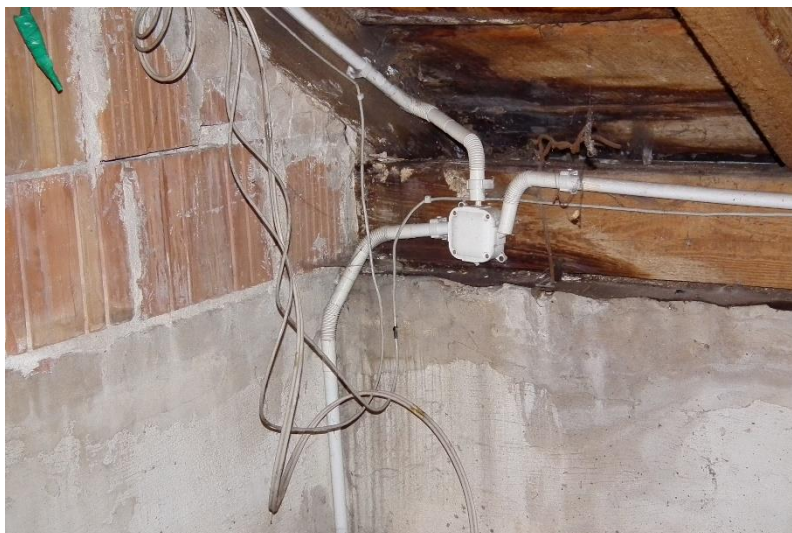
Deskowanie przy oknie jest silnie porażone grzybem domowym białym, Deski podczas deszczu są mokre. Również zagrzybione są elementy konstrukcyjne wykusza.

Fot. 48. Silne porażenie grzybem desek połączonych i płatwi przyściennej.

Ponieważ korozja biologiczna jest na tyle silna, że może dojść do porażenia innych elementów więźby, należy wszystkie zagrzybione elementy wymienić na nowe.

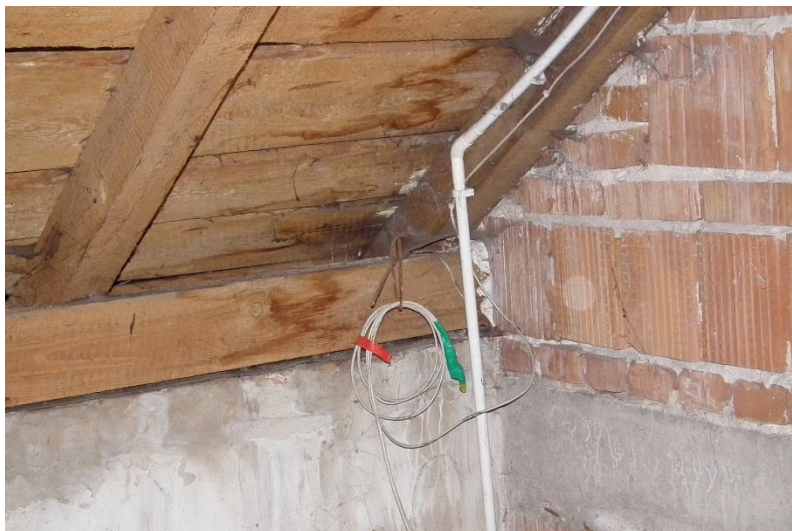
Fot. 49. Silne porażenie grzybem desek połaciowych i płatwi przyściennej.

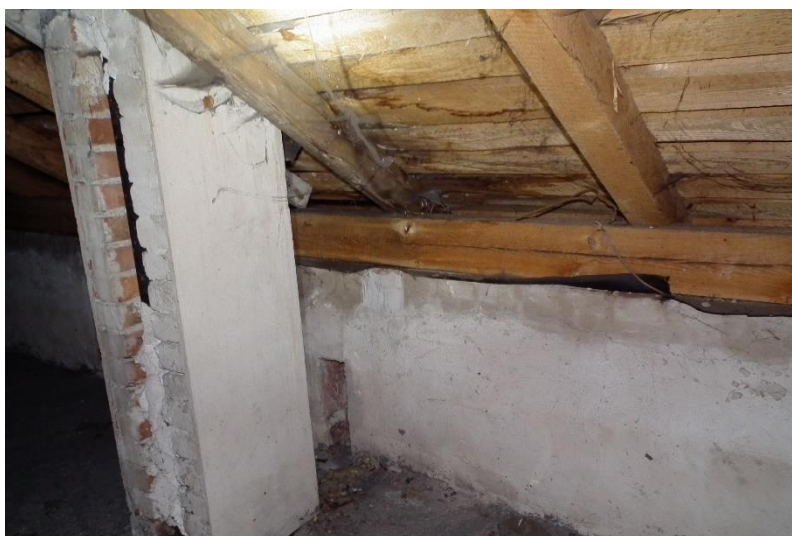
Fot. 50. Porażenie grzybem desek połaciowych. Płatew przyścienna odizolowana od ścianki kolankowej.

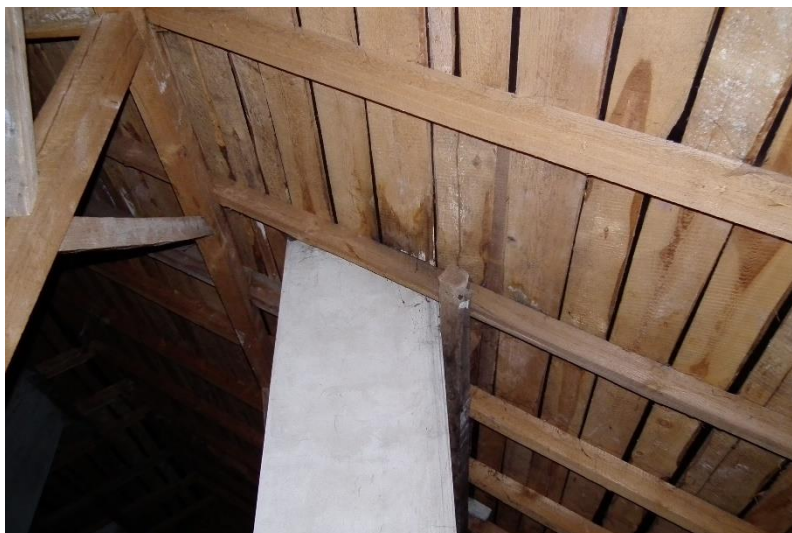
Fot. 51. Nieszczelności w obróbkach blacharskich przyczyną zawilgacania desek połaciowych.

ZALECENIA: Należy wykonać uszczelnienie w miejscach przecieku i wymianę lub wzmocnienie pojedynczych elementów uszkodzonych.
