# Ekspertyza dotycząca występowania gatunków chronionych w budynku Szkoły Podstawowej nr 149 ul. Bujaka 15 w Krakowie

Kraków, listopad 2020 r.

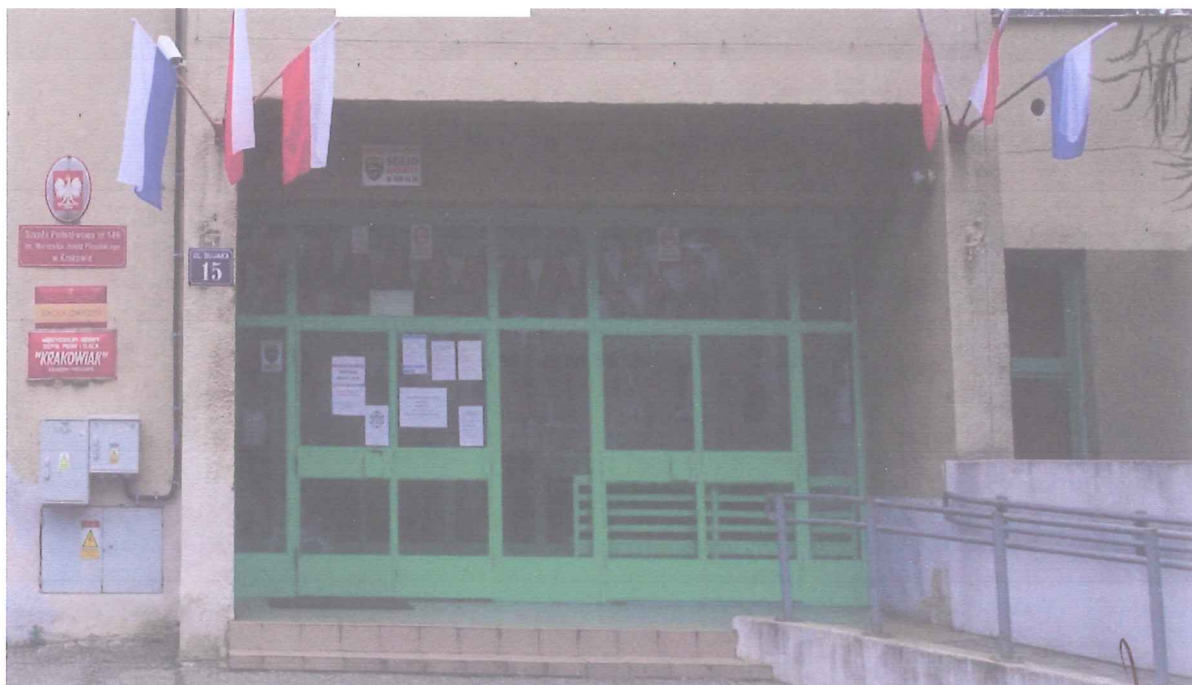
Fot. 2. Widok od strony wejścia głównego.

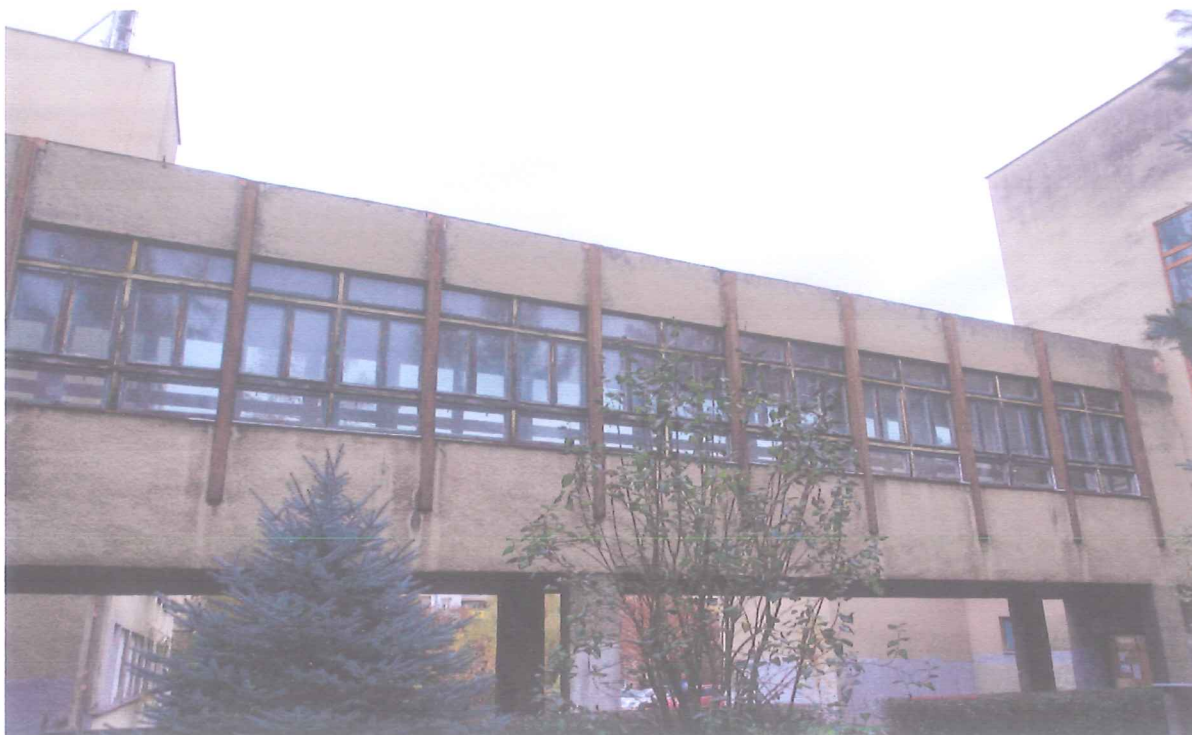
Fot.3. Elewacja północna, ściana wschodnia. Brak oznak zasiedlenia przez gatunki chronione.

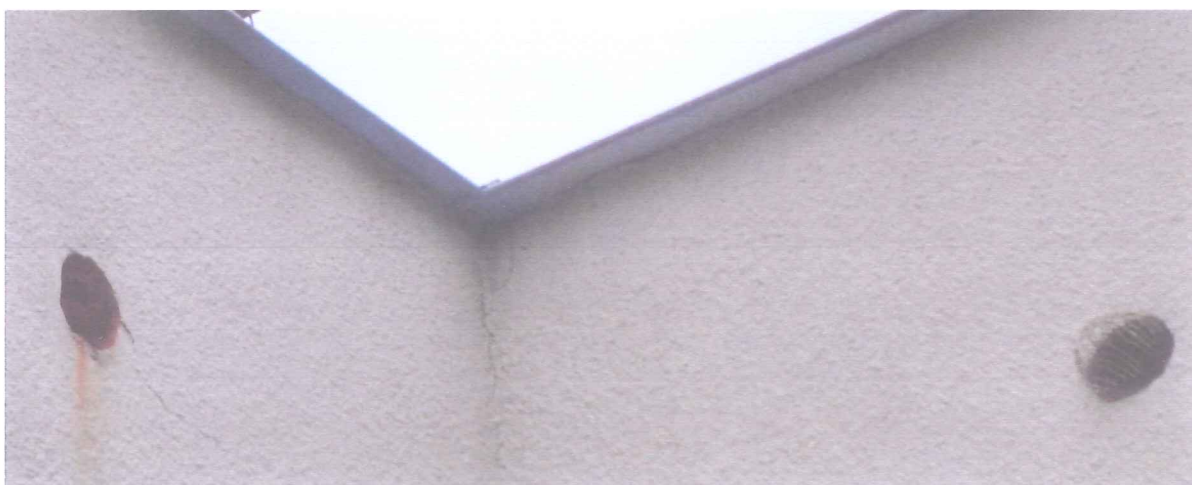
Fot. 4. Przykładowe zabezpieczenia otworów wentylacyjnych pianką poliuretanową i metalową siatką.

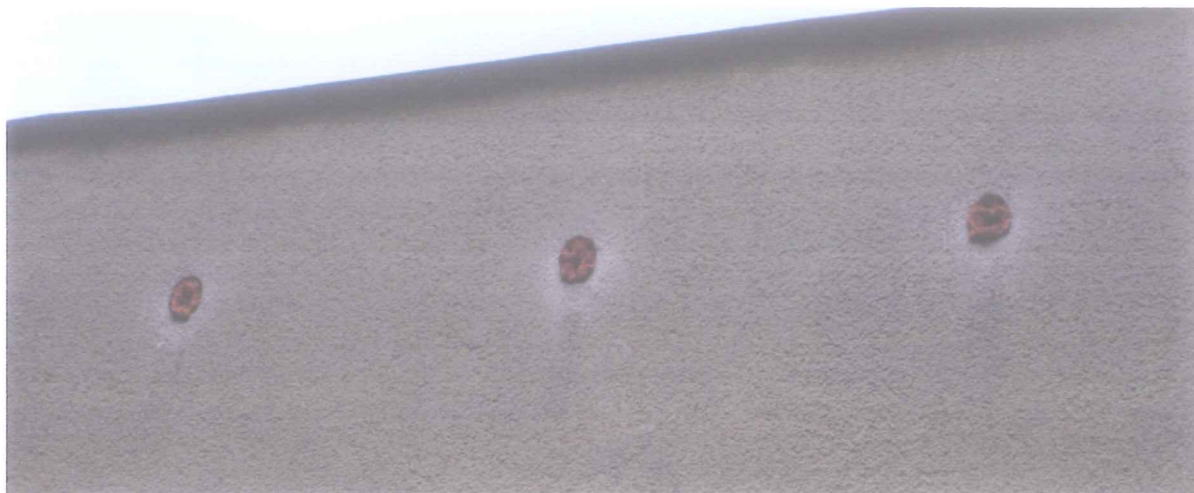
Fot. 5. Fragment elewacji południowej z zabezpieczonymi otworami wentylacyjnymi.

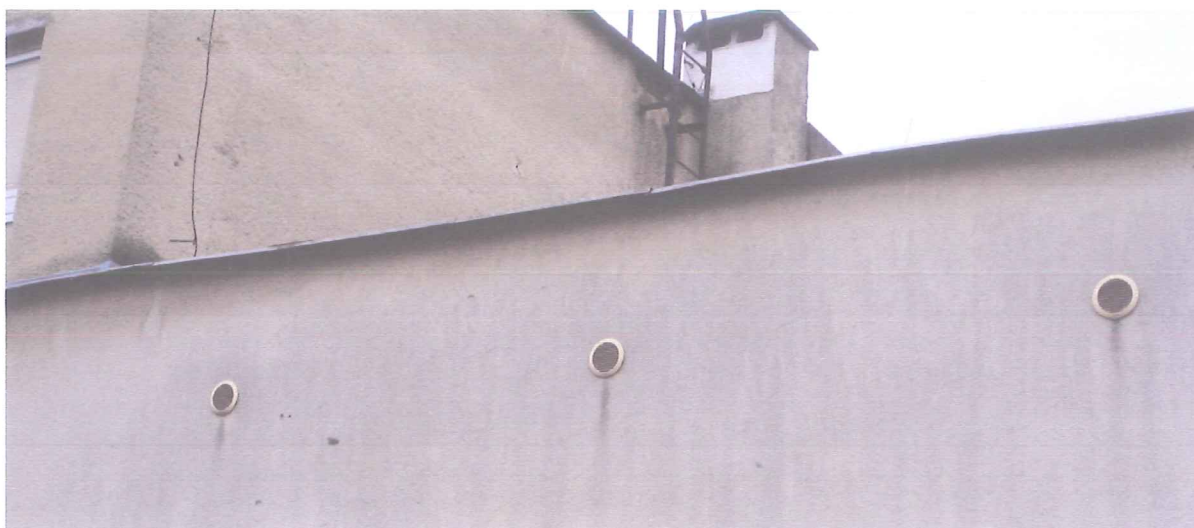
Fot. 6. Widok obróbki blacharskiej i części elewacji z zabezpieczonymi otworami wentylacyjnymi.

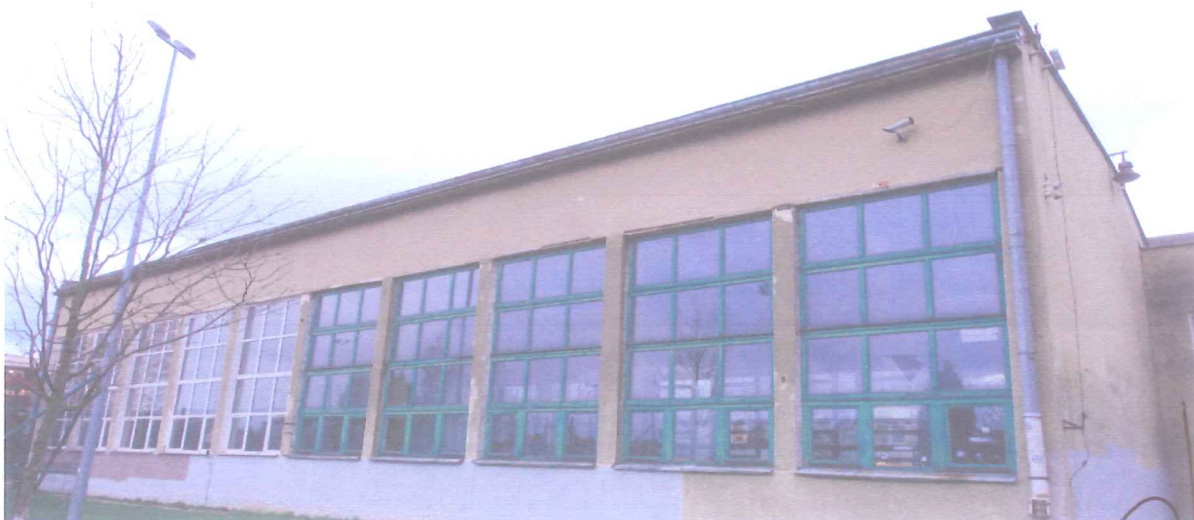
Fot. 7. Elewacja i obróbki blacharskie dachu sali gimnastycznej.

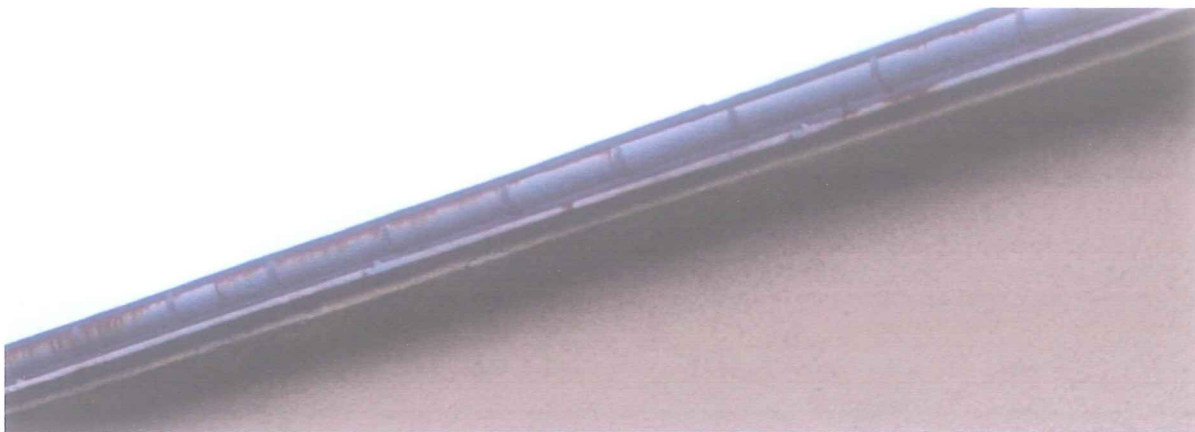
Fot.8. Pas rynnowy w budynku sali gimnastycznej. Brak oznak zasiedlenia przez gat. chronione.

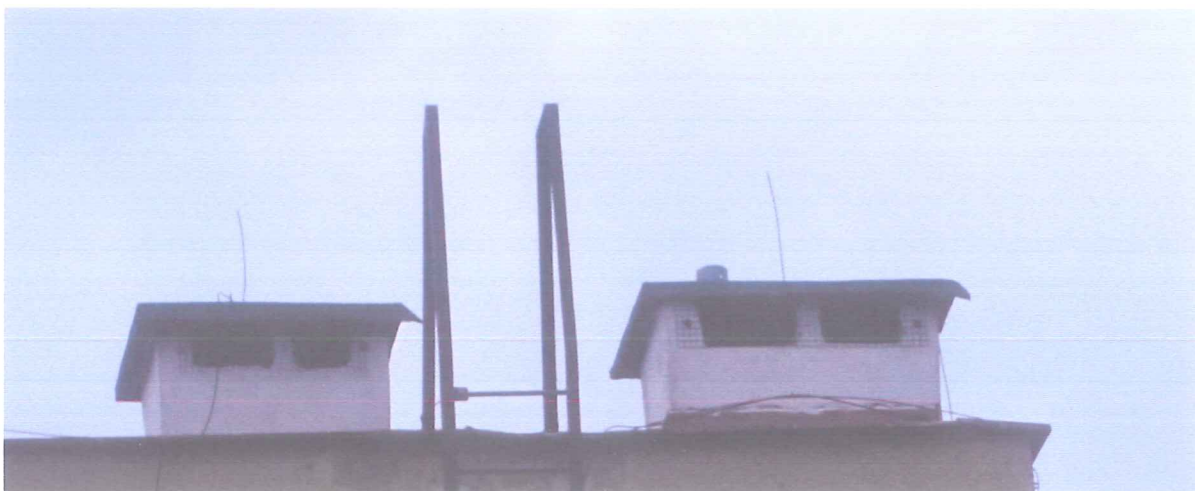
Fot. 9. Kominy wentylacyjne i przykładowe zabezpieczenie ich metalową siatką.

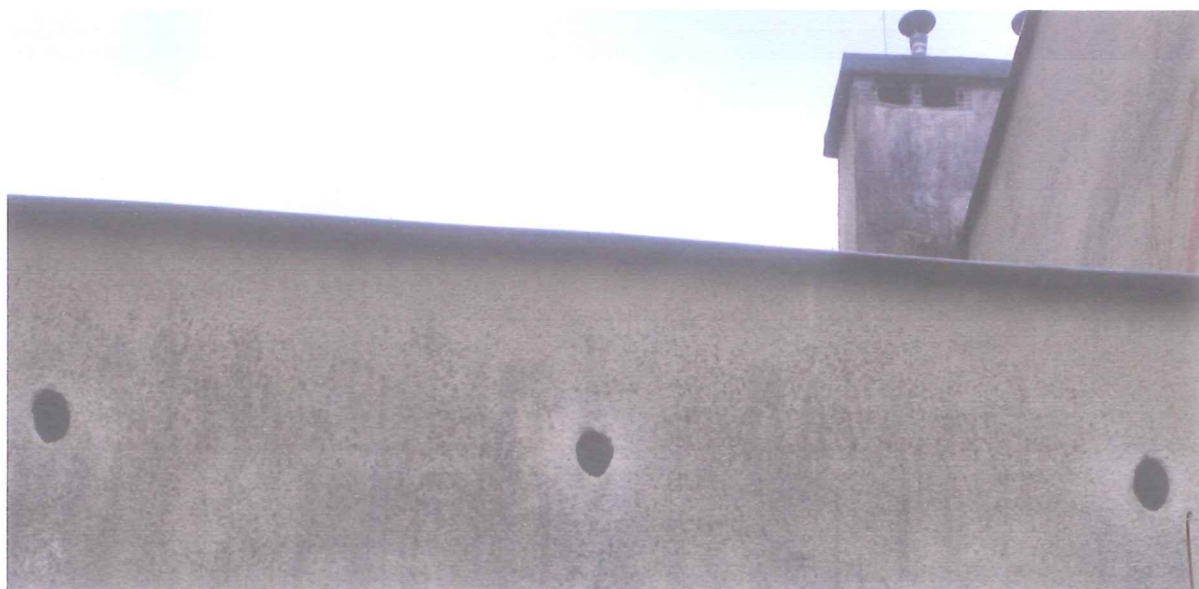
Fot. 10. Otwory wentylacyjne w ścianie i w kominie zabezpieczone metalową siatką.

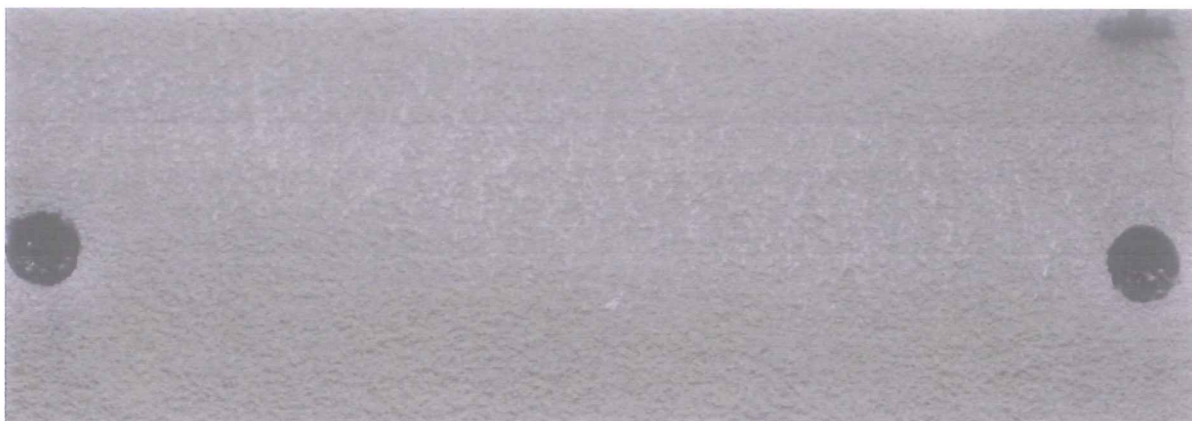
Fot.11. Zbliżenie zabezpieczonych metalową siatką otworów widocznych na zdjęciu nr 10.

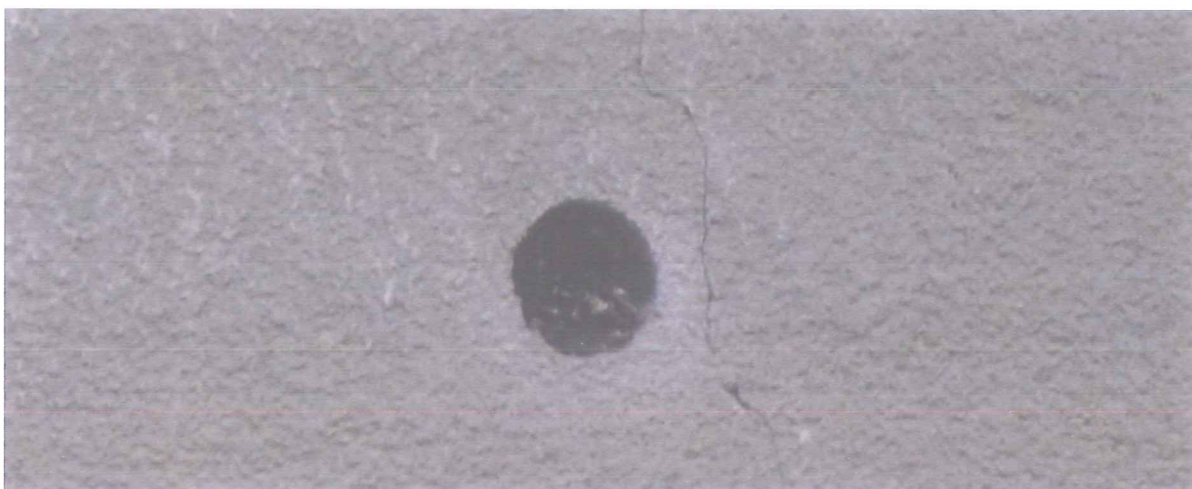
Fot.12. Zbliżenie otworu wentylacyjnego zabezpieczonego metalową siatką.

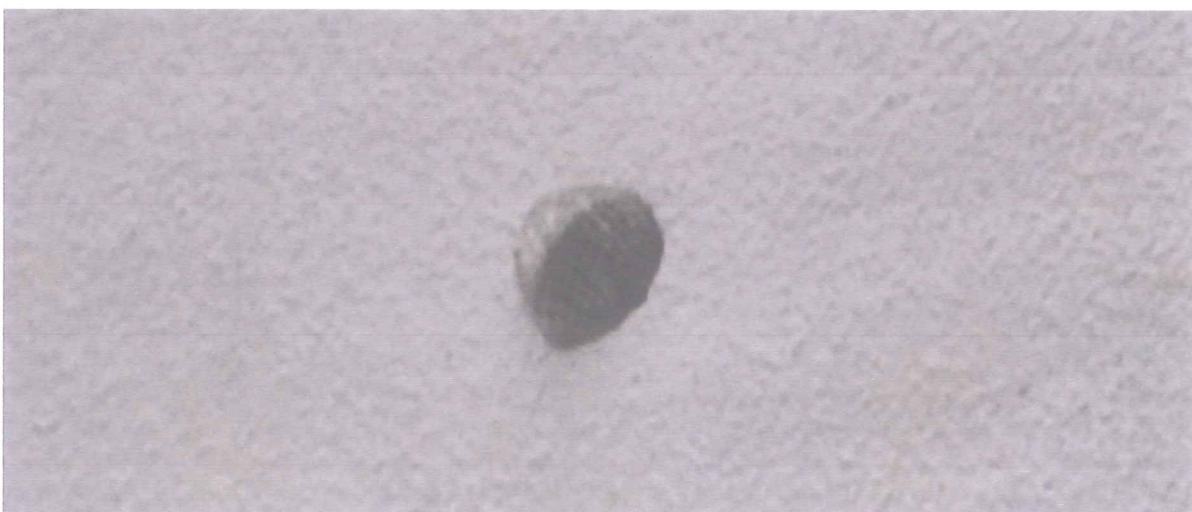
Fot.13. Zbliżenie zabezpieczonego otworu wentylacyjnego. Siatka wystaje na zewnątrz otworu i może z biegiem czasu wypaść a wtedy otwór wentylacyjny może stać się siedliskiem gatunków chronionych. Metalowe siatki wystające z otworów należy ponownie wcisnąć i skleić pianką poliuretanową.

- Wszystkie otwory i ubytki w elewacji i obróbkach blacharskich zostały zabezpieczone siatką metalową i pianką poliuretanową uniemożliwiając jednocześnie zasiedlenie obiektu gatunkom chronionym,
- Niektóre zabezpieczenia otworów wentylacyjnych są słabej jakości, wystaje z nich metalowa siatka, która może stanowić zagrożenie dla życia ptaków,
- W roku 2018 na ścianach budynku powieszono budki lęgowe dla jerzyków, które mogą stanowić miejsca lęgowe również dla innych gatunków chronionych z rzędu wróblowate,
- Ani jedna z tych budek nie była stale zasiedlona i nie stanowi miejsca lęgowego dla gatunków chronione.
- W kilkunastu budkach stwierdzono ptasie odchody co znaczy, że ptaki się z nimi oswajają, powoli tam zaglądają, a budki w niedługim okresie zostaną zasiedlone i będą stanowić ich siedliska i miejsca lęgowe.

- Budynek Szkoły Podstawowej nr 149 przy ul. Bujaka 15 jest zabezpieczony przed zasiedleniem przez gatunki chronione.
- Niezwłocznie poprawić zabezpieczenia /metalowa siatka/ w otworach wentylacyjnych w które może zaplątać się ptak.
- Wskazane jest aby metalową siatkę w tych otworach umocować i skleić pianką poliuretanową. Taki sposób mocowania siatki, uniemożliwi jej wypadanie i jednocześnie nie będzie stanowiła śmiertelnej pułapki dla ptaków.

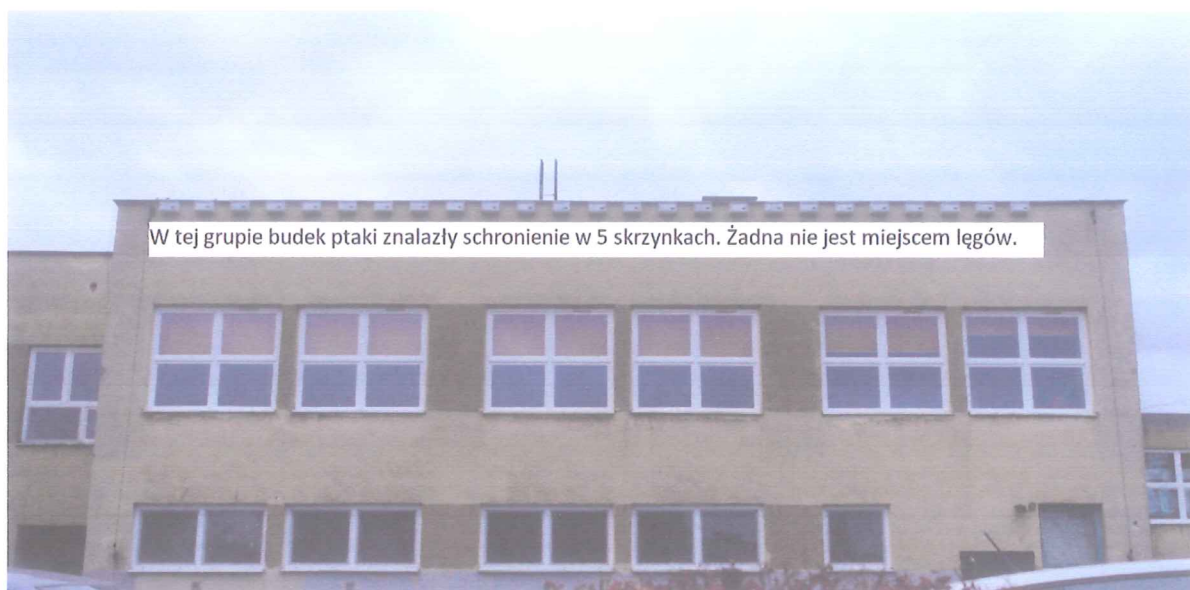
Użycie zwyżki montażowej umożliwiło obejrzenie wnętrza tych budek lęgowych. Ani jedna z tych budek do których zaglądano nie była zasiedlona i nie stanowi miejsca lęgowego dla gatunków chronione. W kilkunastu budkach stwierdzono ptasie odchody co znaczy, że ptaki się z nimi oswiają, powoli tam zaglądają, a budki w niedługim okresie zostaną zasiedlone i będą stanowić ich siedliska i miejsca lęgowe.

Fot.14. Budki lęgowe – 25 szt. zawieszone w 2018 r.

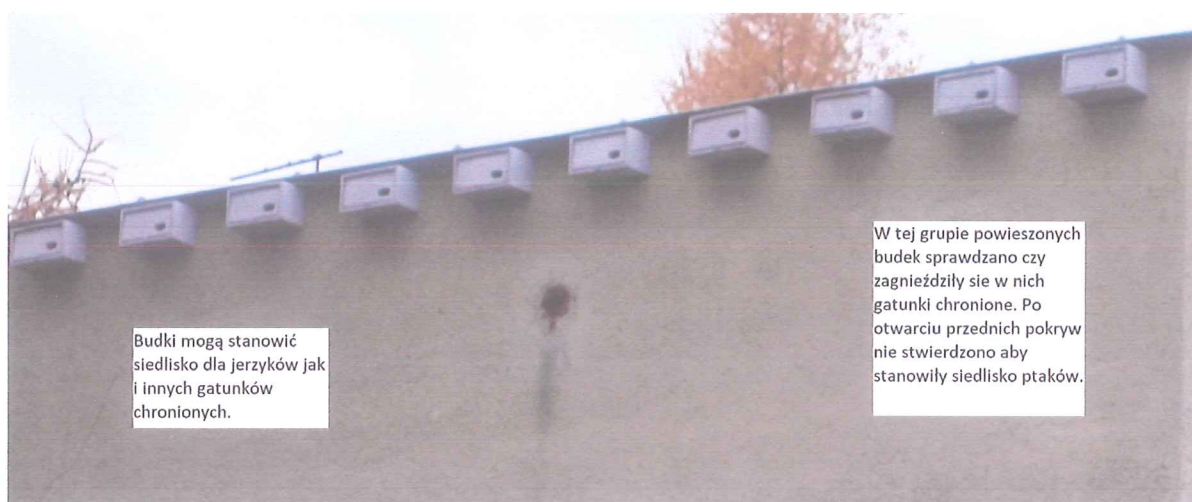
Fot.15. Budki lęgowe – 10 szt. zawieszone w 2018 r.

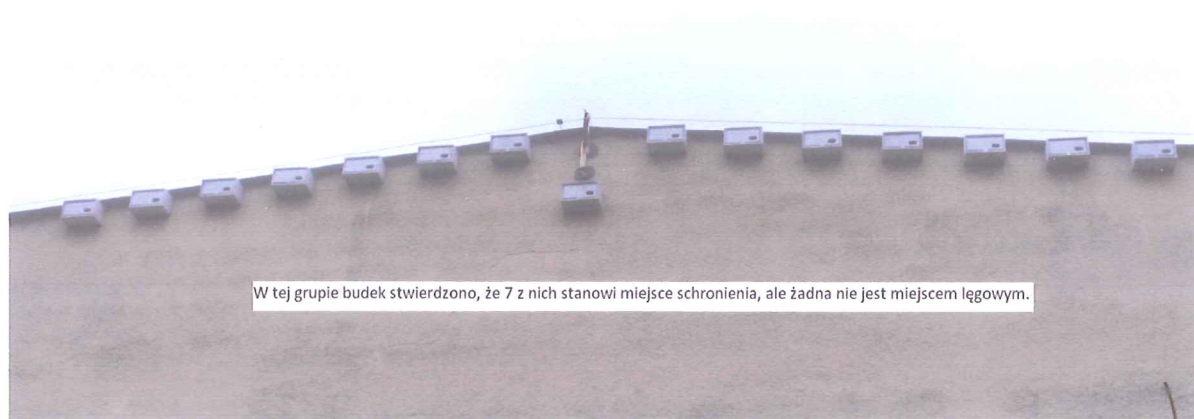
Fot.16. Budki lęgowe – 15 szt. zawieszone w 2018 r.
