## Ekspertyza

dotycząca występowania gatunków chronionych w budynku Szkoły  
Podstawowej nr 113 ul. Stachiewicza 33 w Krakowie

Kraków, maj 2021 r.

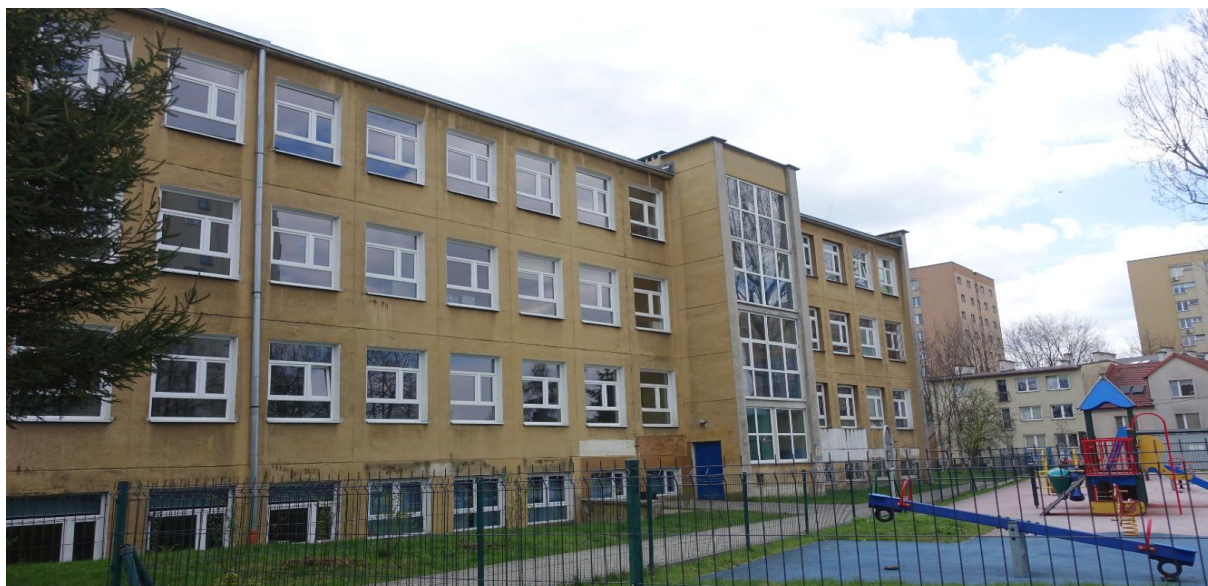
Fot.3. Elewacja północna. Brak oznak zasiedlenia przez gatunki chronione.

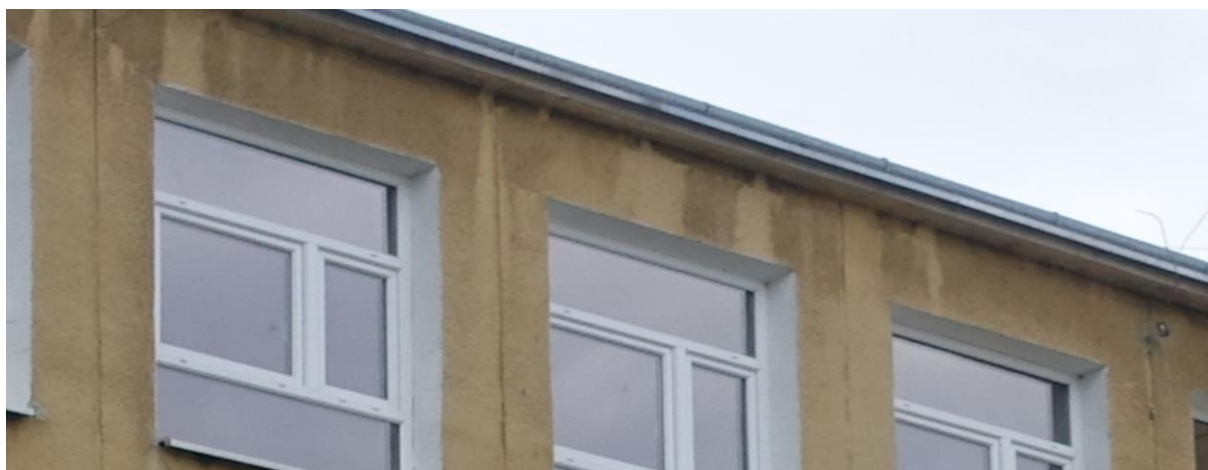
Fot. 4. Szczegóły elewacji północnej. Brak oznak zasiedlenia przez gatunki chronione.

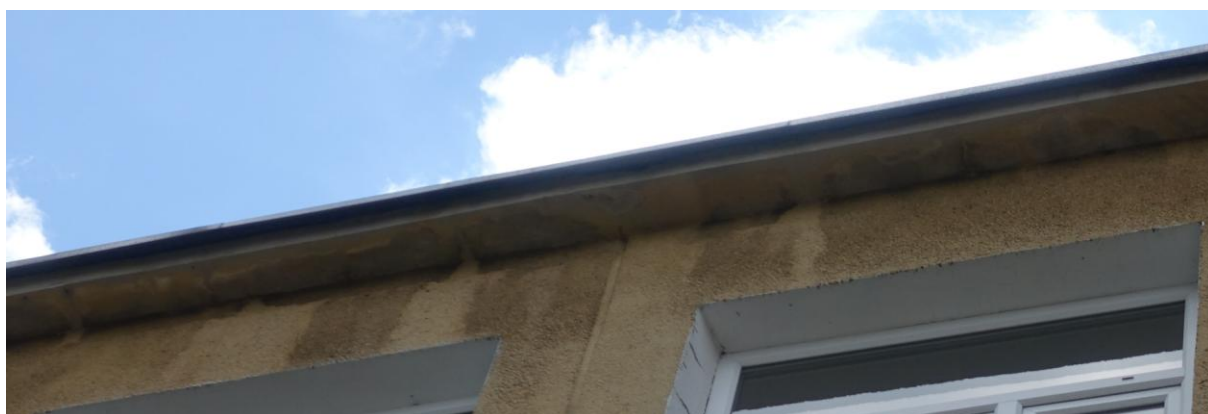
Fot. 5. Szczegóły elewacji północnej. Brak oznak zasiedlenia przez gatunki chronione

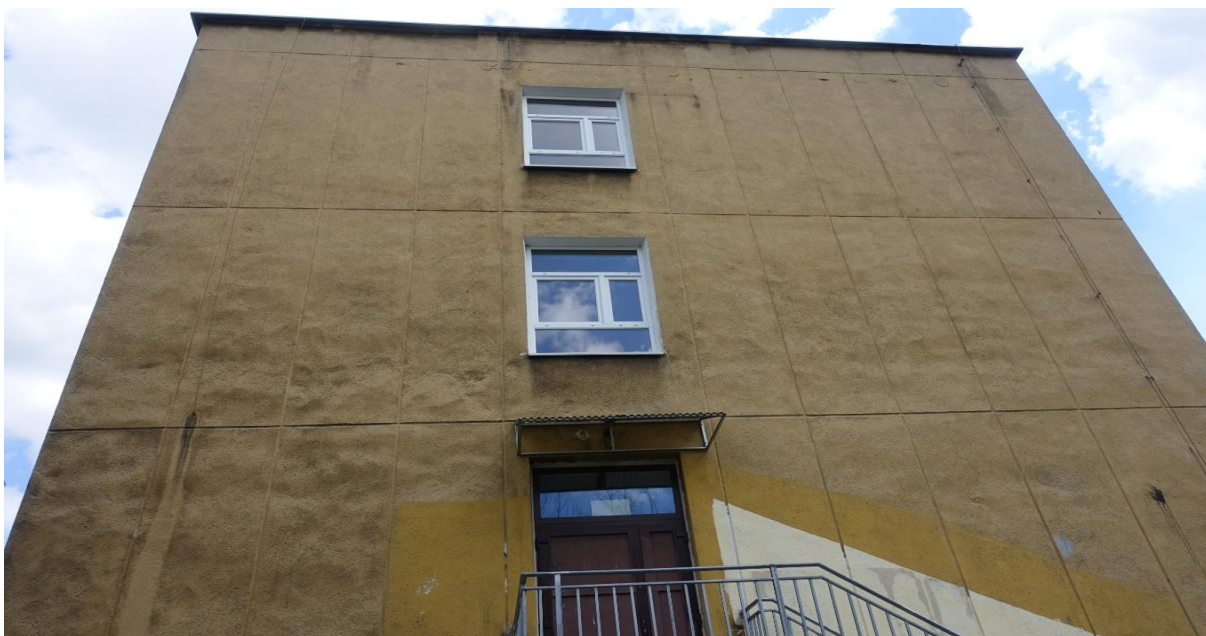
Fot. 6. Widok elewacji zachodniej. Brak oznak zasiedlenia przez gatunki chronione.

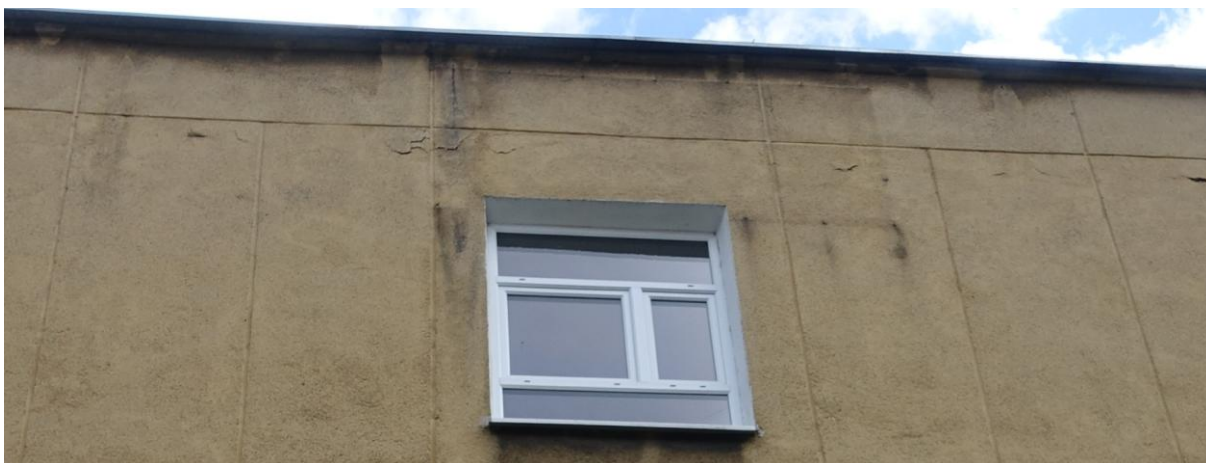
Fot. 7. Szczegóły elewacji zachodniej. Brak oznak zasiedlenia przez gatunki chronione.

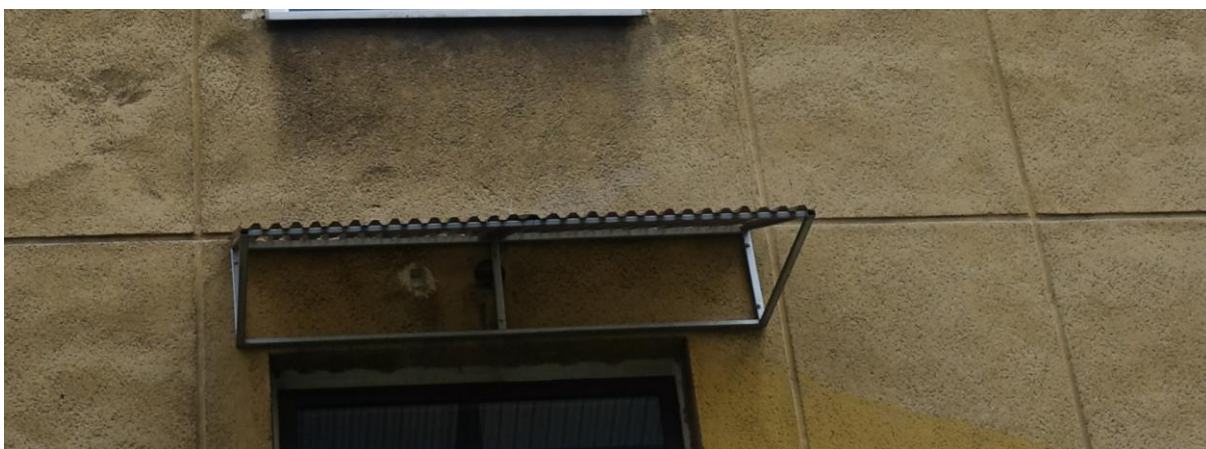
Fot. 8. Szczegóły elewacji zachodniej. Brak oznak zasiedlenia przez gatunki chronione.

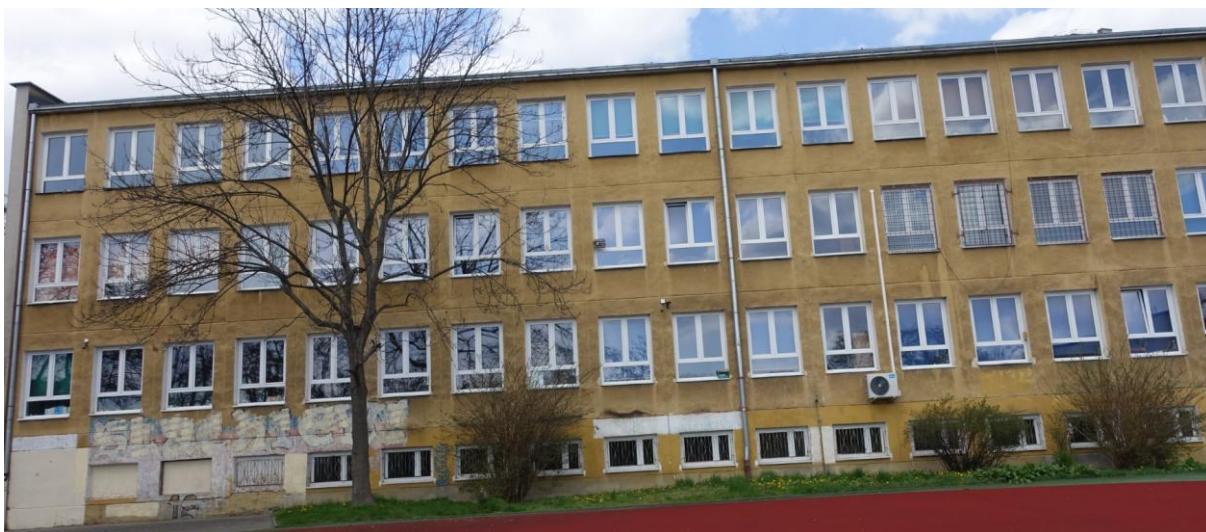
Fot. 9. Elewacja południowa. Brak oznak zasiedlenia przez gatunki chronione.

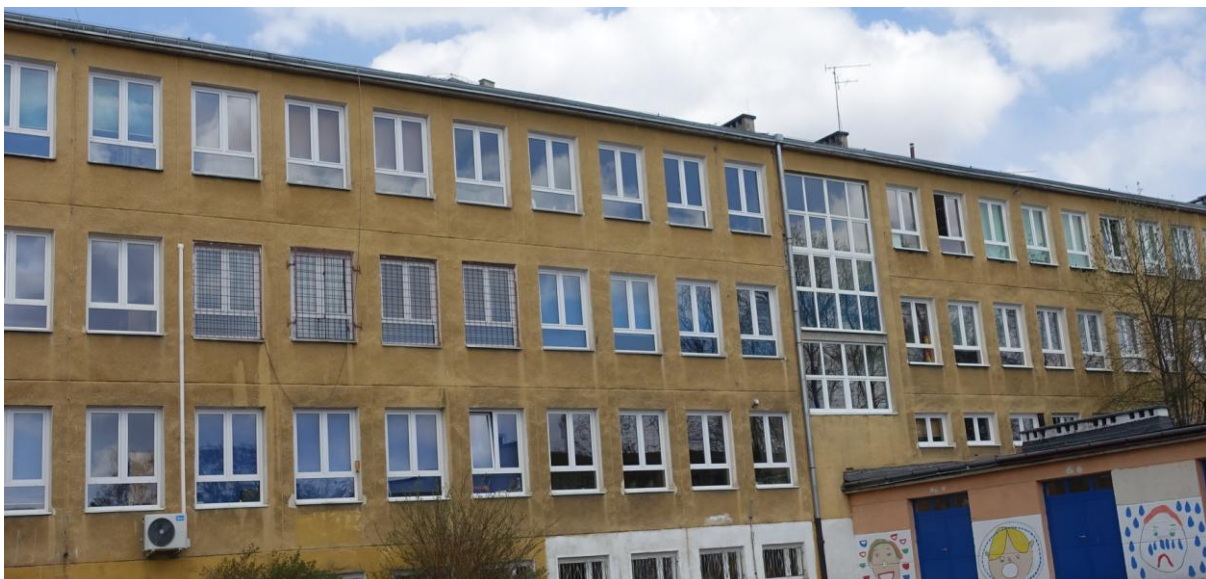
Fot. 10. Elewacja południowa. Brak oznak zasiedlenia przez gatunki chronione.

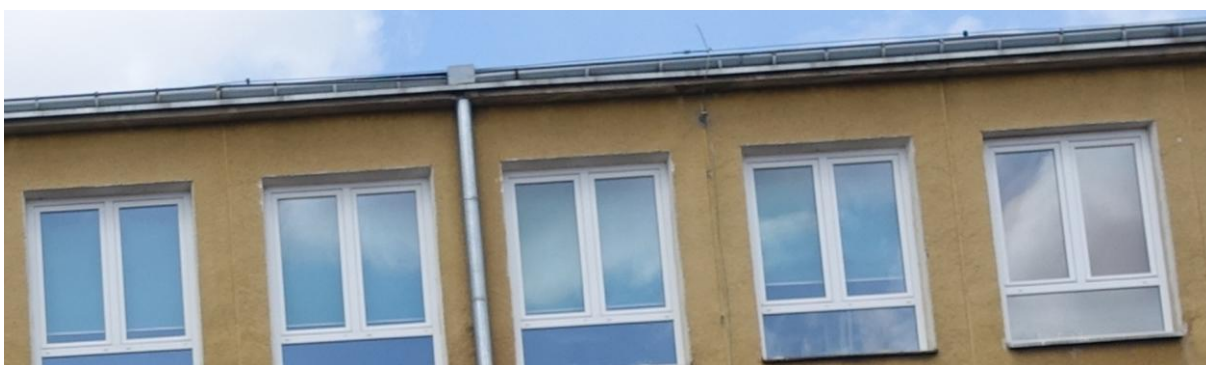
Fot.11. Szczegół elewacji zachodniej. Brak oznak zasiedlenia przez gatunki chronione.

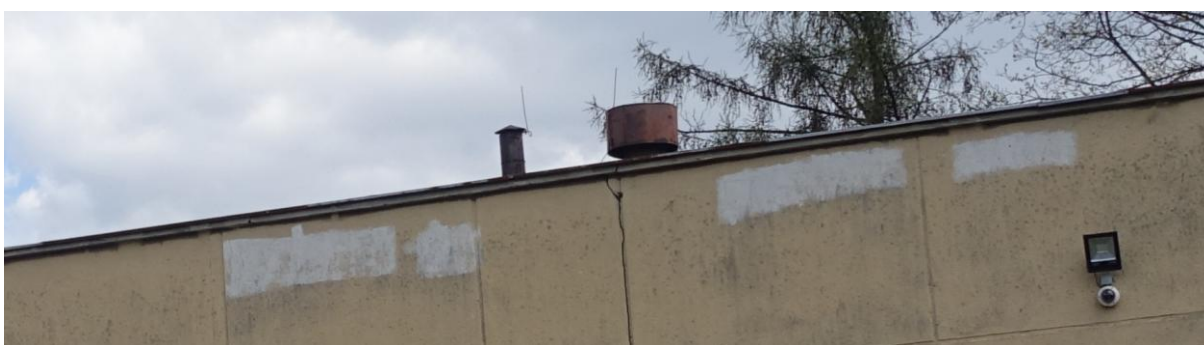
Fot.13. Zbliżenie połączenia ścian i dachu na budynku sali gimnastycznej. Brak oznak zasiedlenia przez gatunki chronione.

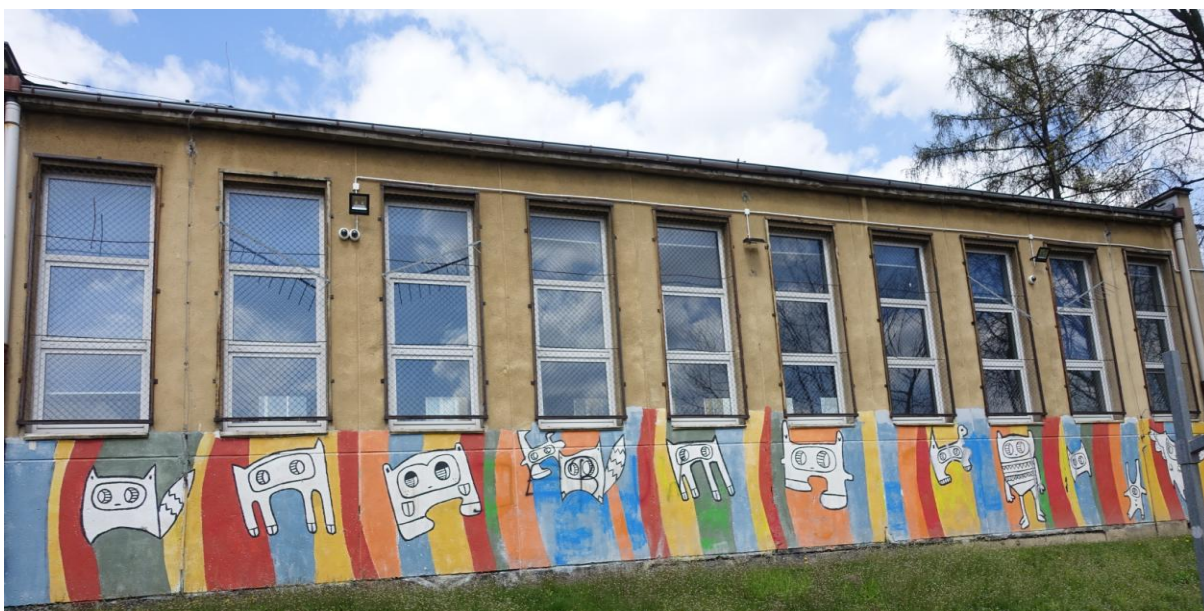
Fot.14. Budynek sali gimnastycznej widoczny od strony południowej. Brak oznak zasiedlenia przez gatunki chronione.

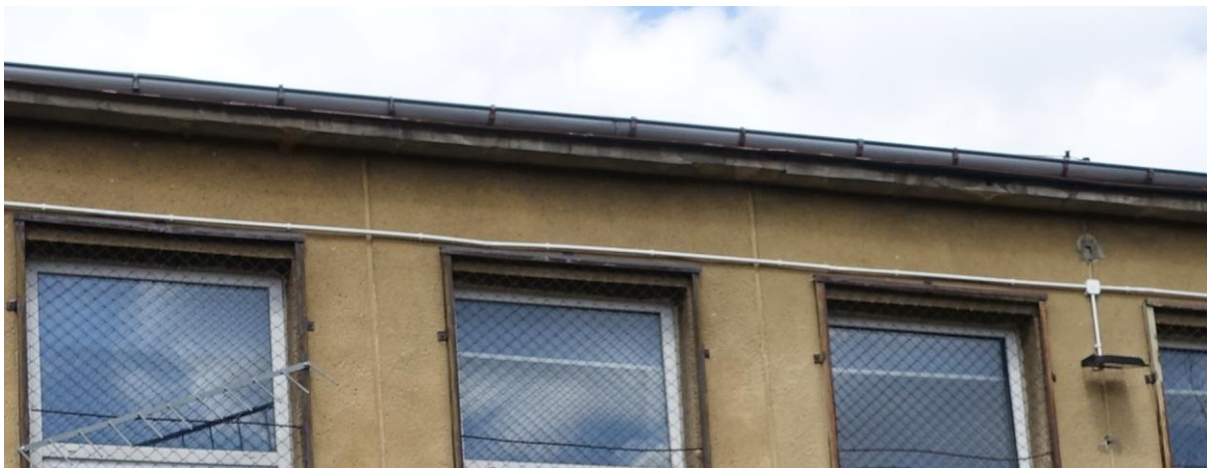
Fot.15. Okucia blacharskie na budynku sali gimnastycznej. Brak oznak zasiedlenia przez gatunki chronione.

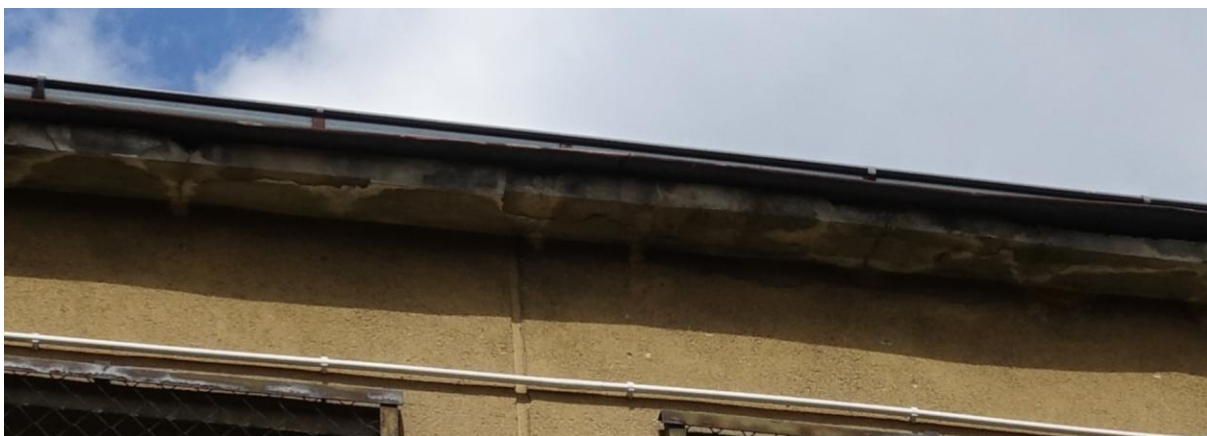
Fot.16. Zbliżony widok okucia blacharskiego na budynku sali gimnastycznej. Brak oznak zasiedlenia przez gatunki chronione.

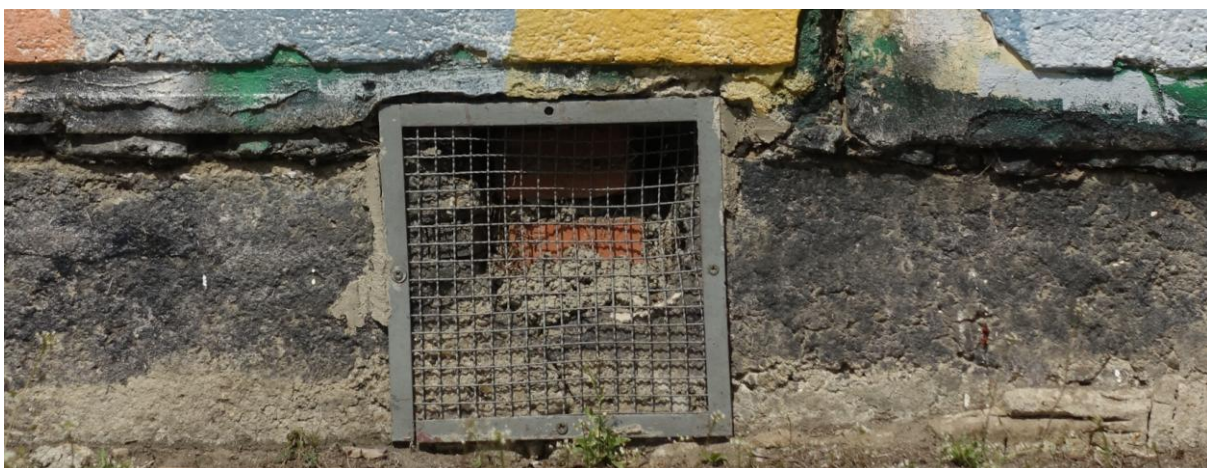
Fot.17. Zabezpieczenia kratki wentylacyjnej.

Brak oznak zasiedlenia przez gatunki chronione.

1. Wszystkie otwory i ubytki w elewacji i obróbkach blacharskich zostały zabezpieczone siatką metalową uniemożliwiając jednocześnie zasiedlenie obiektu gatunkom chronionym,
2. Niektóre zabezpieczenia otworów wentylacyjnych są słabej jakości, powyginana jest metalowa siatka, którą niezwłocznie należy wyprostować i ponownie zamontować.

1. Budynek Szkoły Podstawowej nr 113 przy ul. Stachiewicza 33 w Krakowie jest zabezpieczony przed zasiedleniem go przez gatunki chronione.
2. Niezwłocznie poprawić zabezpieczenia /metalowa siatka/ w otworach wentylacyjnych w które może zaplatać się ptak.
3. **Wykonanie prac remontowych nie wymaga żadnych ograniczeń w czasie i sposobie wykonywania prac.**

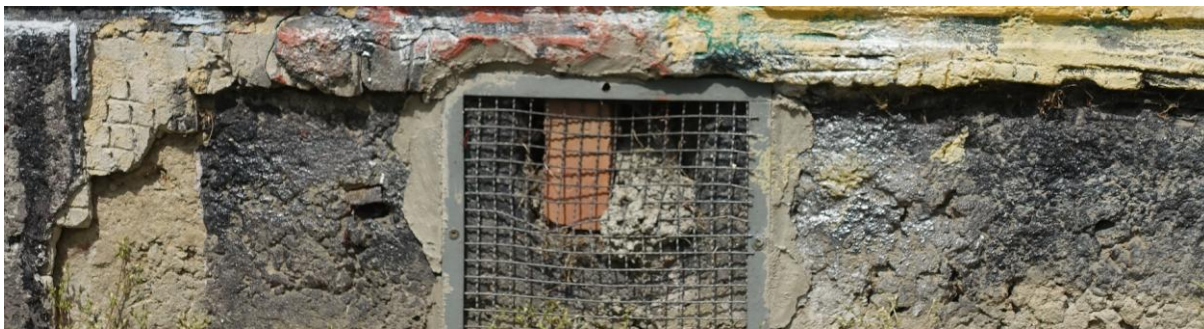
Fot.18. Zabezpieczenia kratki wentylacyjnej. Brak oznak zasiedlenia przez gatunki chronione.

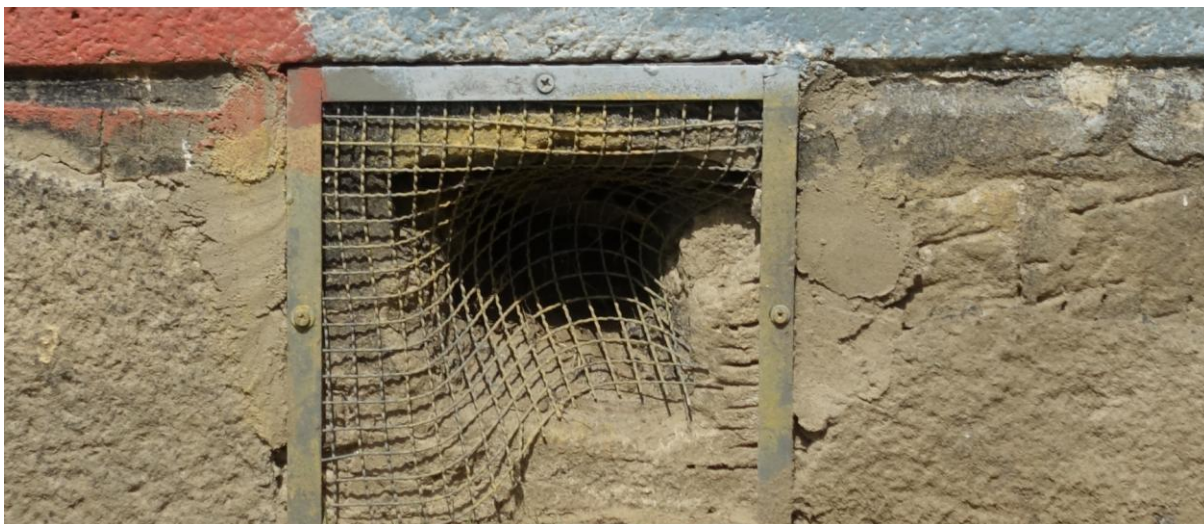
Fot.19. Zabezpieczenia kratki wentylacyjnej. Brak oznak zasiedlenia przez gatunki chronione.

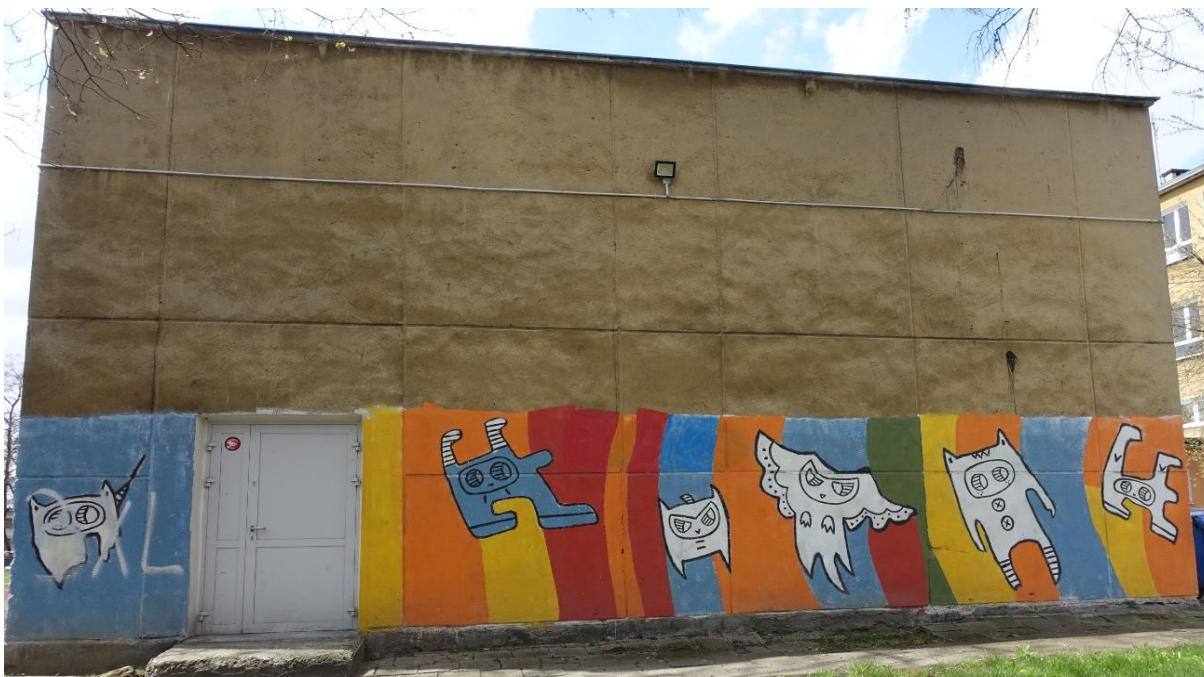
Fot.20. Widok elewacji wschodniej budynku sali gimnastycznej. Brak oznak zasiedlenia przez gatunki chronione.

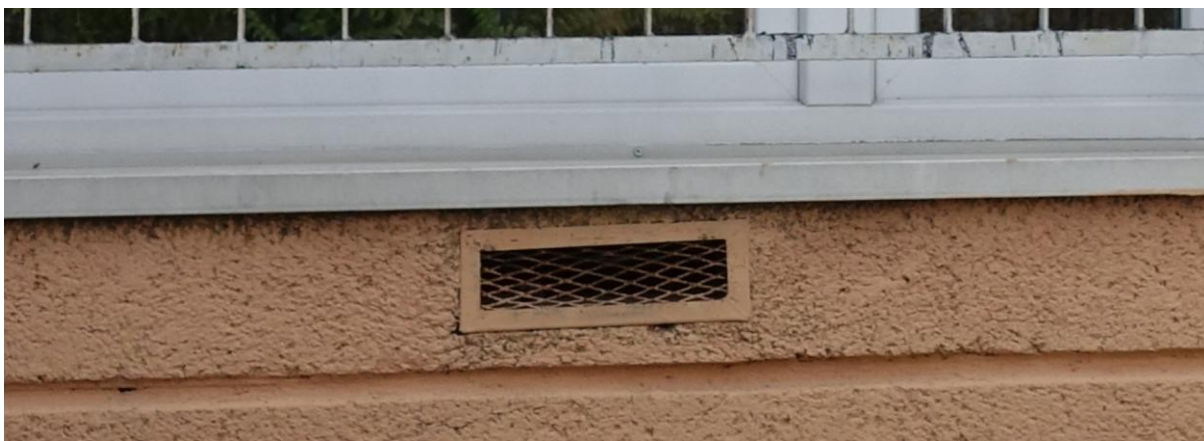
Fot.21. Zabezpieczenia na elewacji wschodniej budynku przełączki do sali gimnastycznej. Brak oznak zasiedlenia przez gatunki chronione.

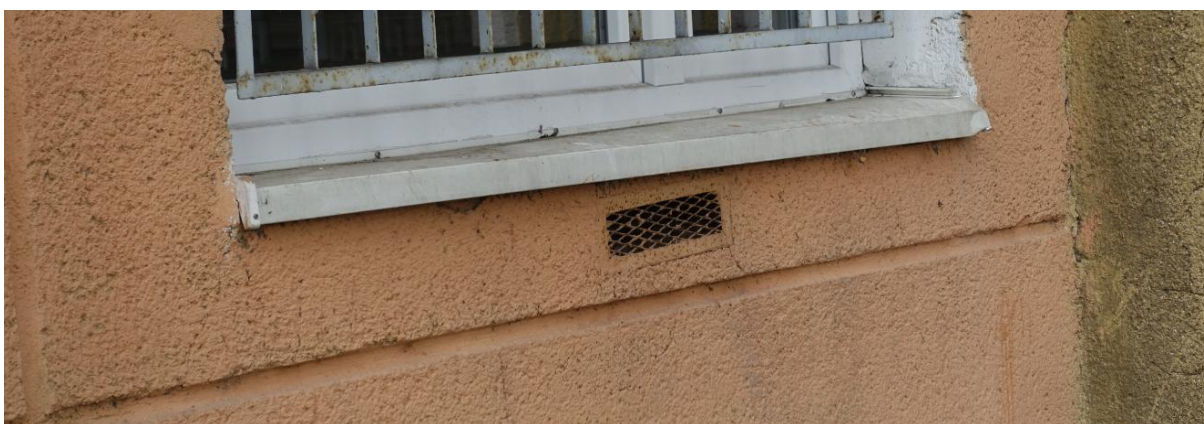
Fot.22. Zabezpieczenia na elewacji wschodniej budynku przełączki do sali gimnastycznej. Brak oznak zasiedlenia przez gatunki chronione.

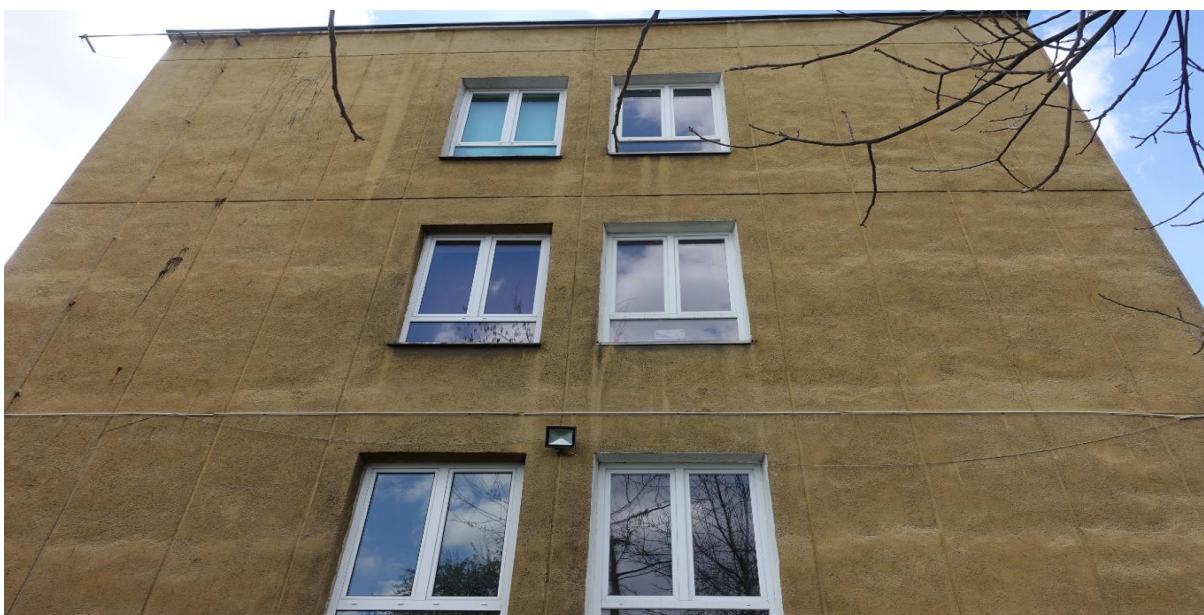
Fot.22. Elewacja wschodnia budynku szkoły. Brak oznak zasiedlenia przez gatunki chronione.
