Zlecający: Miejskie Centrum Obsługi Oświaty w Krakowie

Ekspertyza dotycząca występowania gatunków chronionych w  
budynku Szkoły Podstawowej nr 74 przy ul. Branickiej 26 w Krakowie.

Kraków, listopad 2021 r.

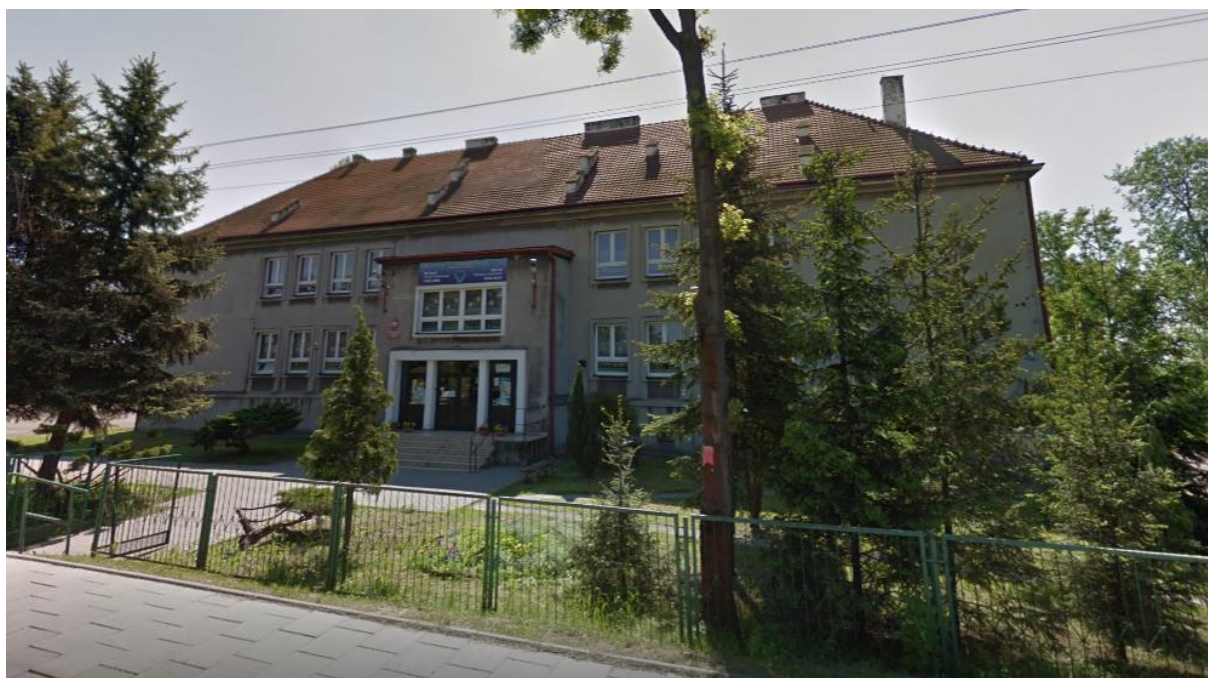
Fot. 2. Widok od strony wejścia głównego.

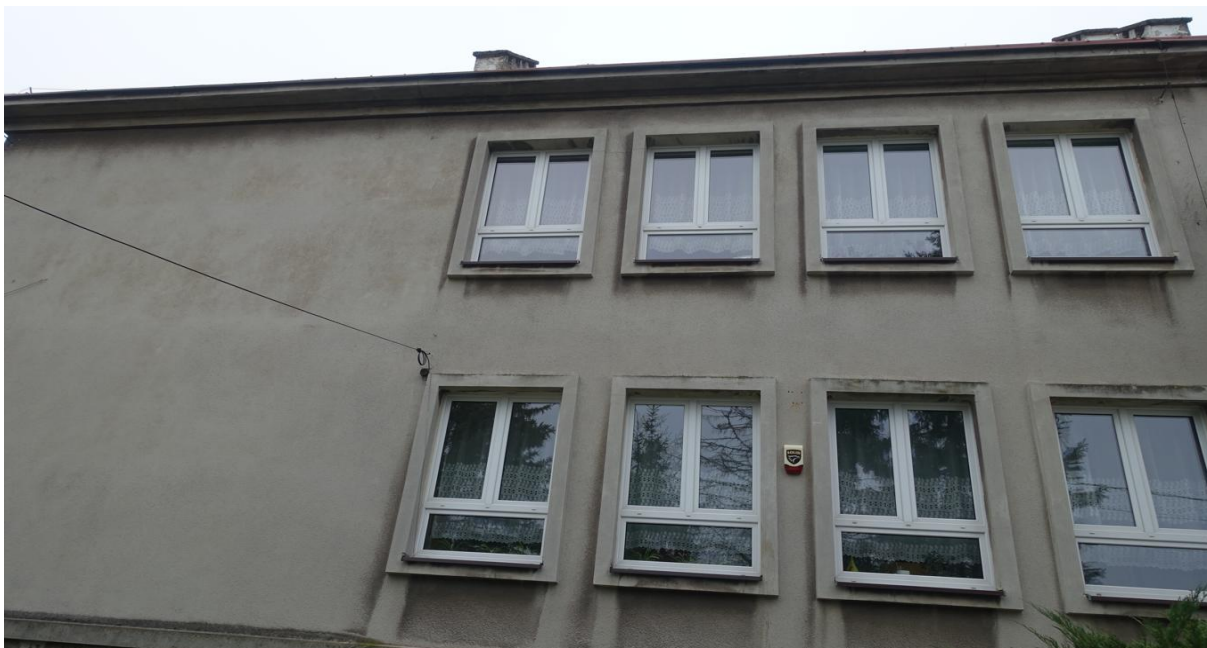
Fot.3. Szczegóły elewacji północnej. Brak oznak zasiedlenia przez gatunki chronione.

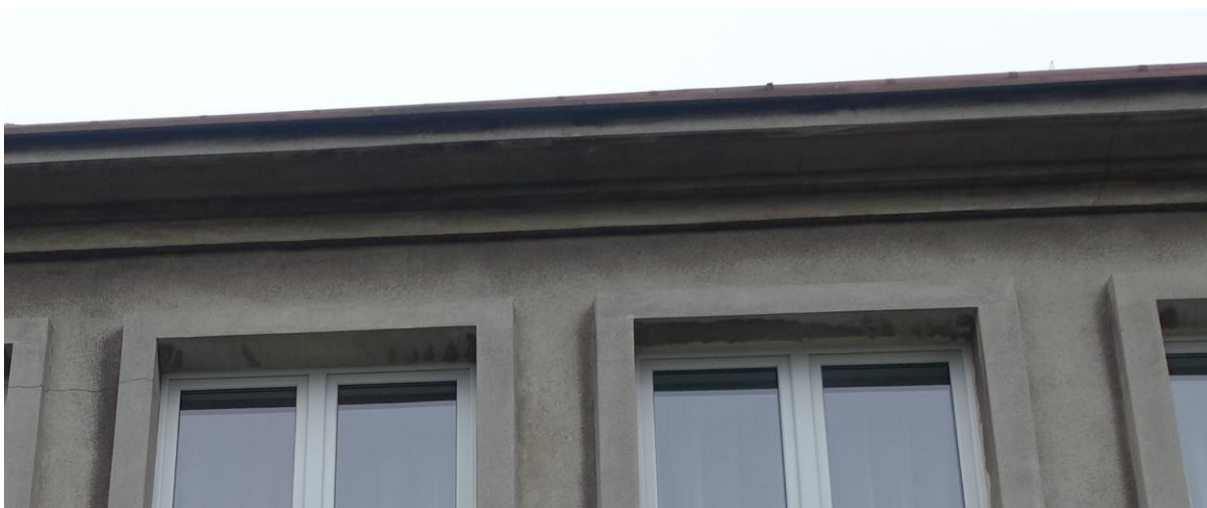
Fot. 4. Szczegół elewacji północnej. Brak możliwości zasiedlenia przez ptaki i nietoperze.

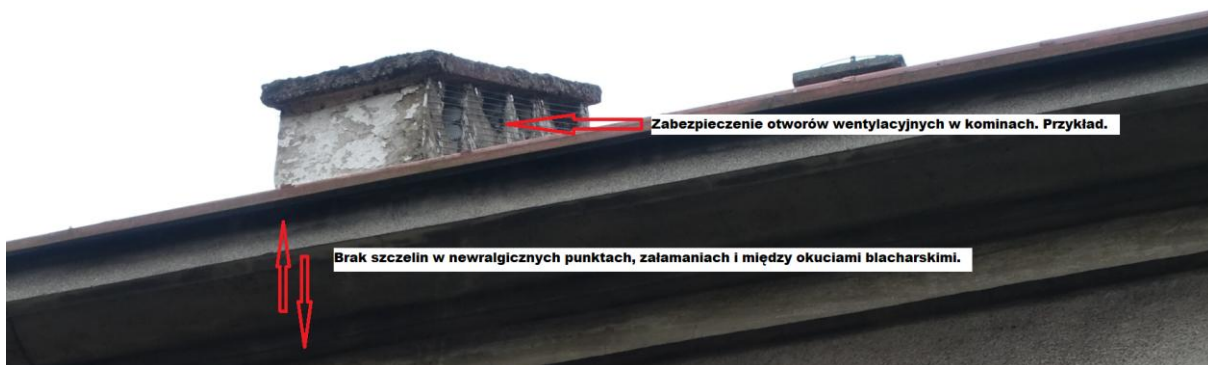
Fot. 5. Obróbki blacharskie i kominy wentylacyjne od strony północnej. Brak oznak zasiedlenia przez gatunki chronione.

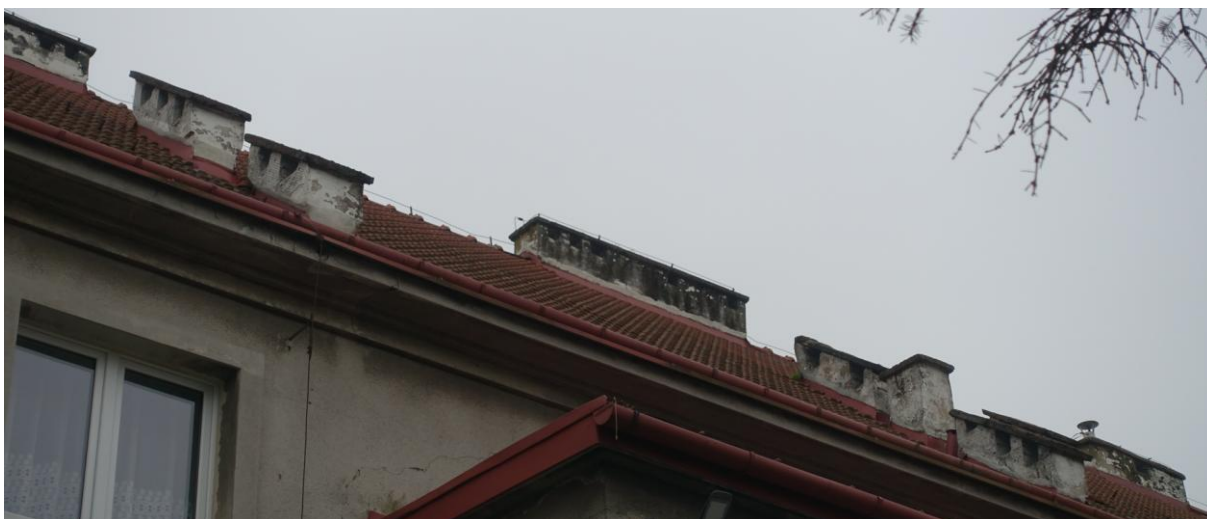
Fot. 6. Dach od strony północnej. Brak oznak zasiedlenia przez gatunki chronione.

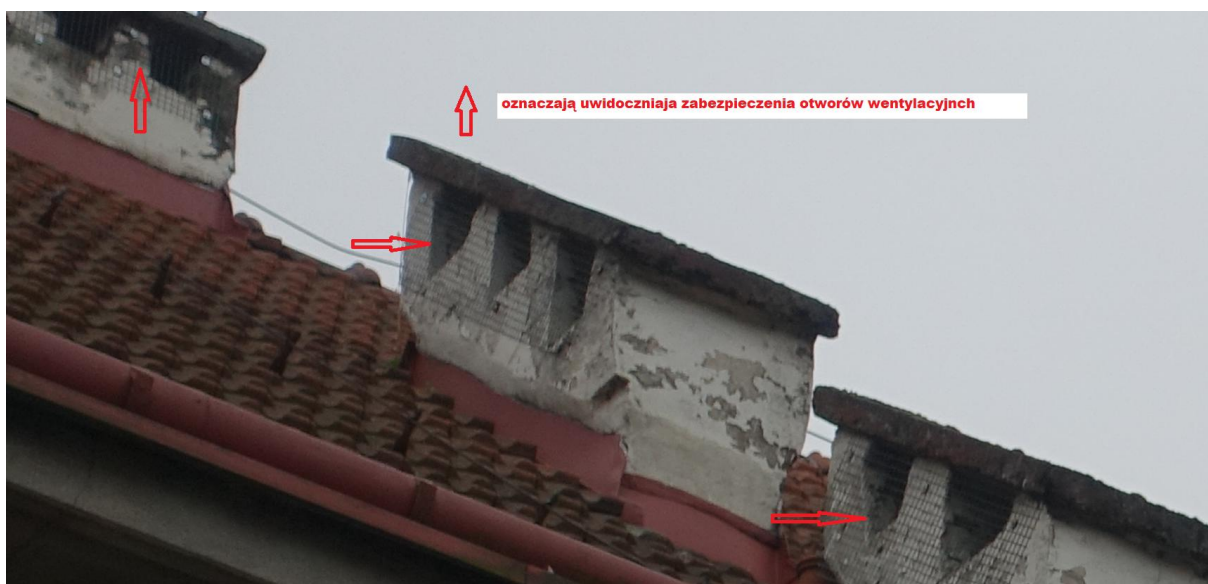
Fot. 7. Szczegóły elewacji zachodniej. Brak oznak zasiedlenia przez gatunki chronione.

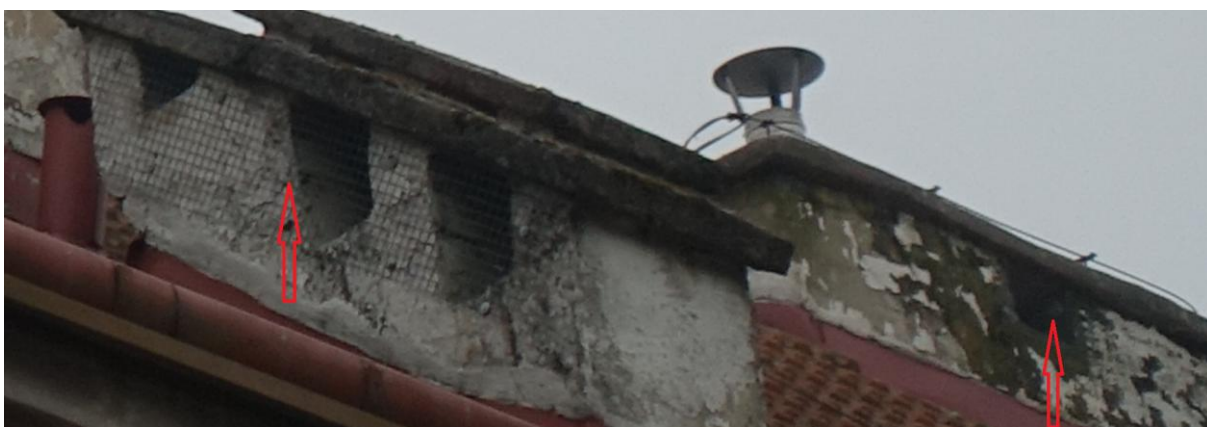
Fot.8. Widok zabezpieczonych kominów i otworów wentylacyjnych.

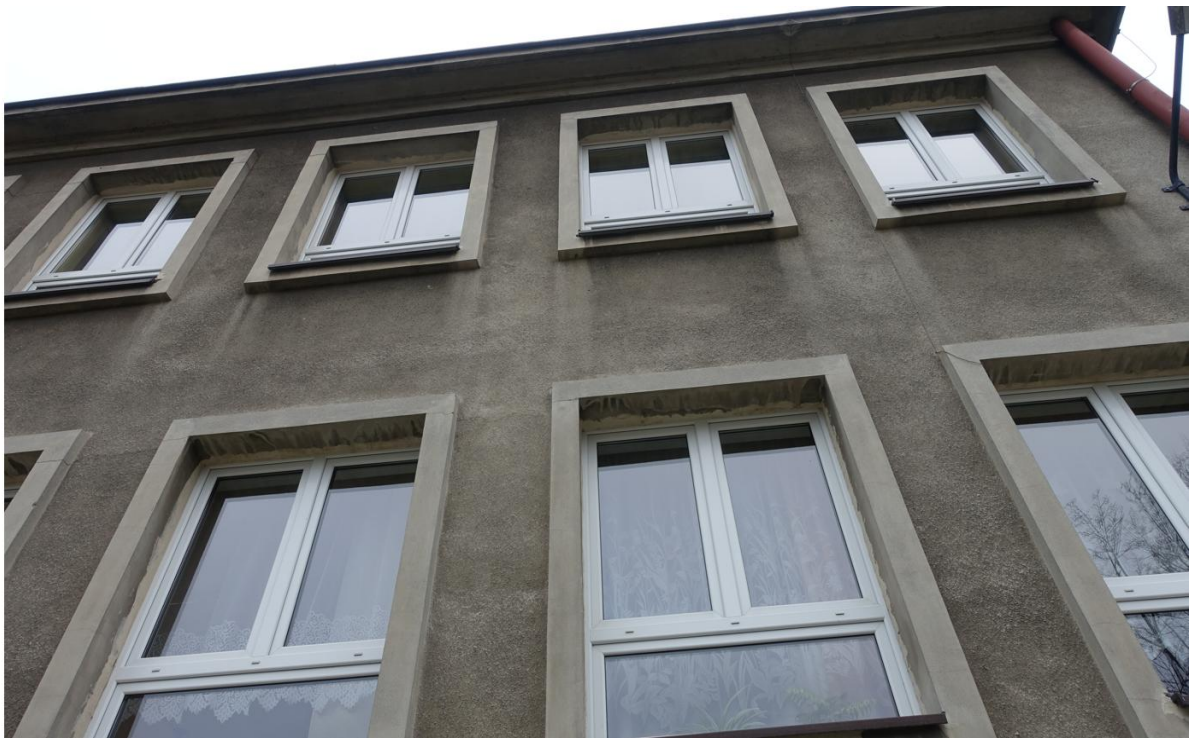
Fot. 9. Widok elewacji budynku od strony wschodniej. Brak ubytków w których gatunki chronione mogłyby założyć siedliska.

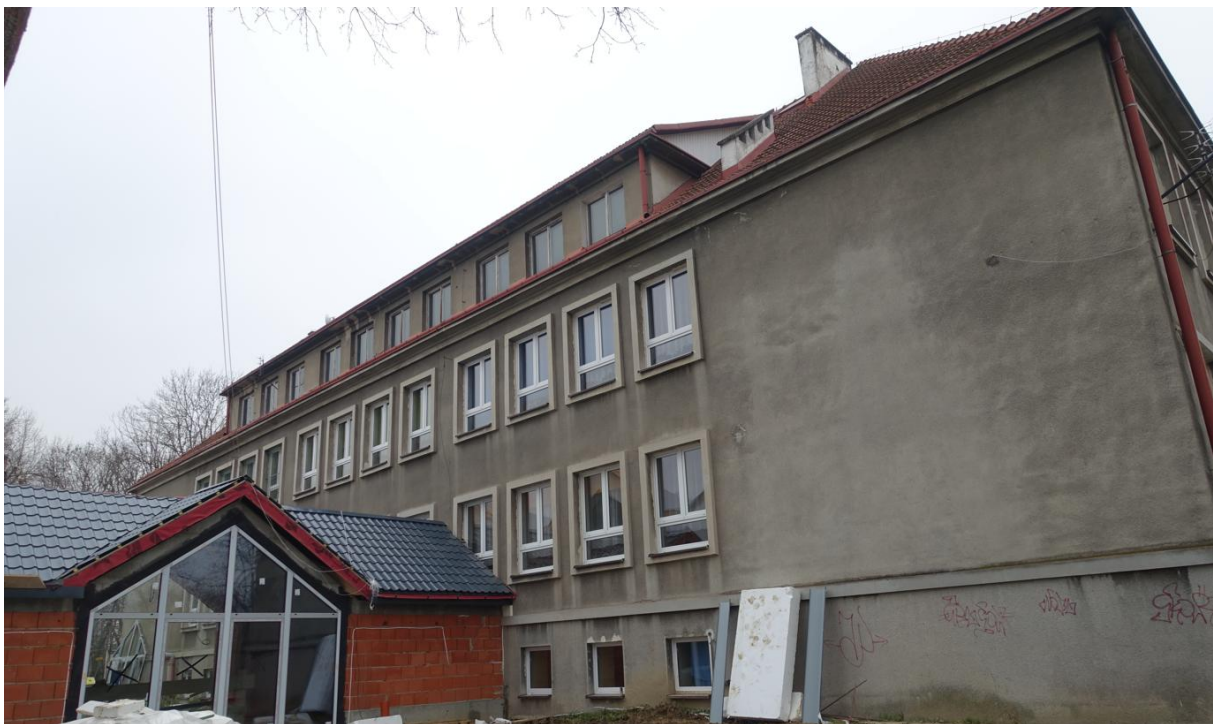
Fot. 10. Widok elewacji od strony południowej. Tynk bez wyraźnych ubytków. Brak możliwości zasiedlenia przez gatunki chronione.

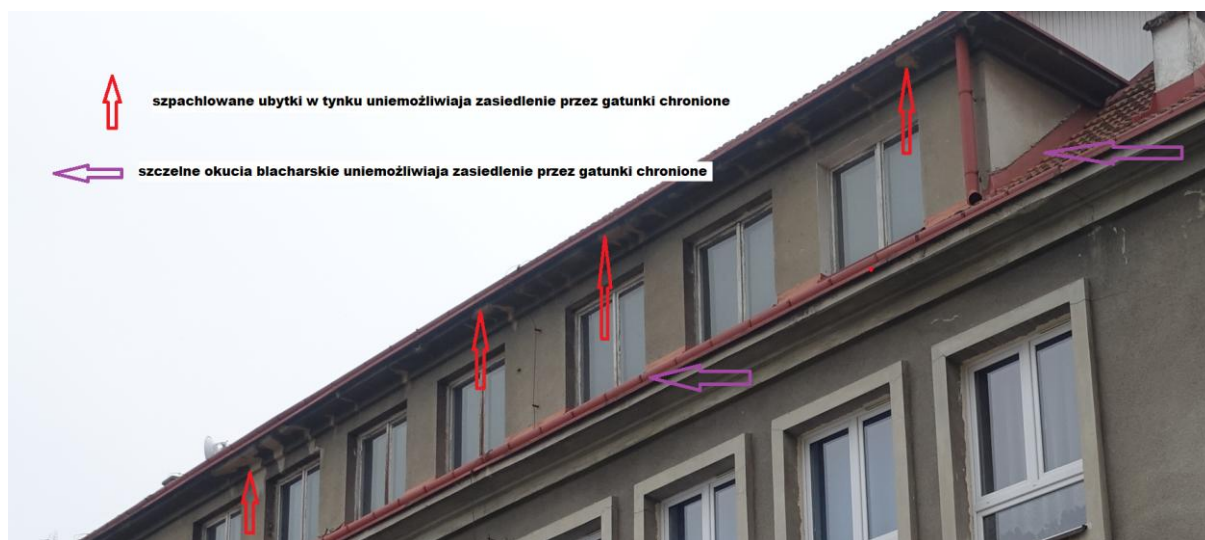
Fot. 11. Strzałkami wskazano zabezpieczone miejsca po odpadającym tynku i ściśle przylegające obróbki blacharskie uniemożliwiające zasiedlenie przez gatunki chronione.

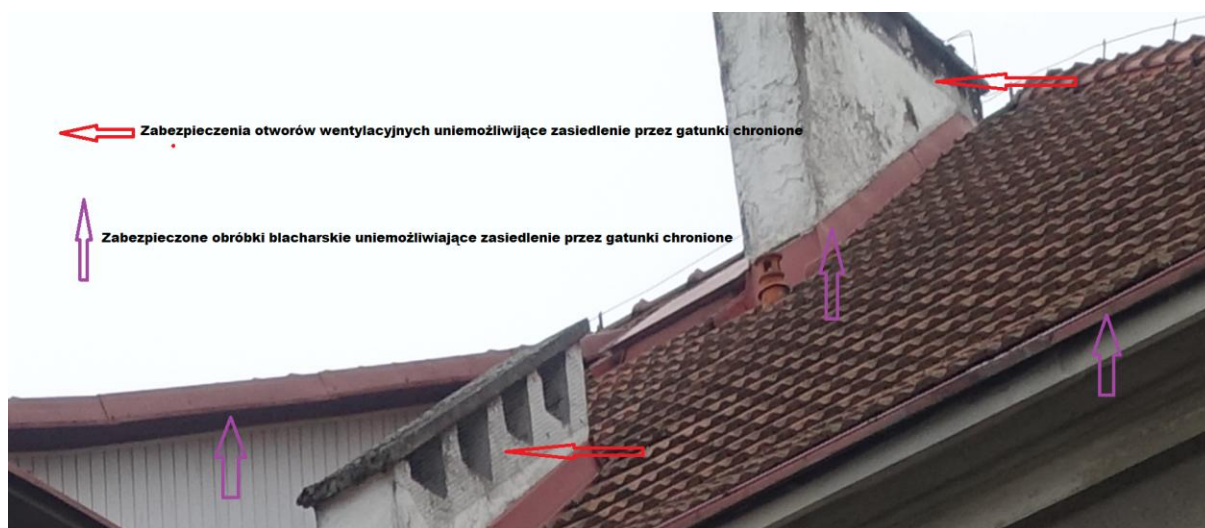
Fot. 12. Zabezpieczenie otworów wentylacyjnych i ściśle przylegające obróbki blacharskie uniemożliwiają zasiedlenie przez gatunki chronione.

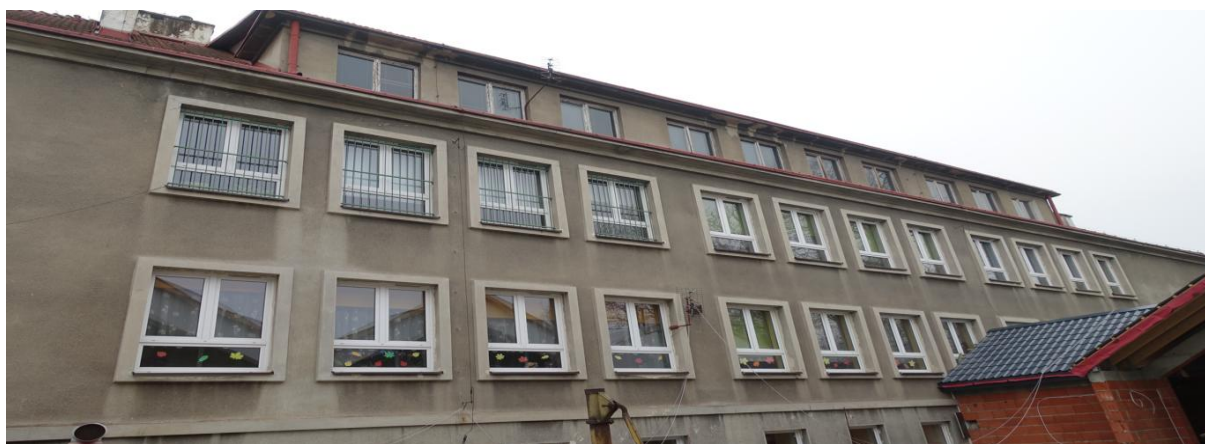
Fot. 13. Inne ujęcie elewacji południowej. Brak oznak zasiedlenia przez gatunki chronione.

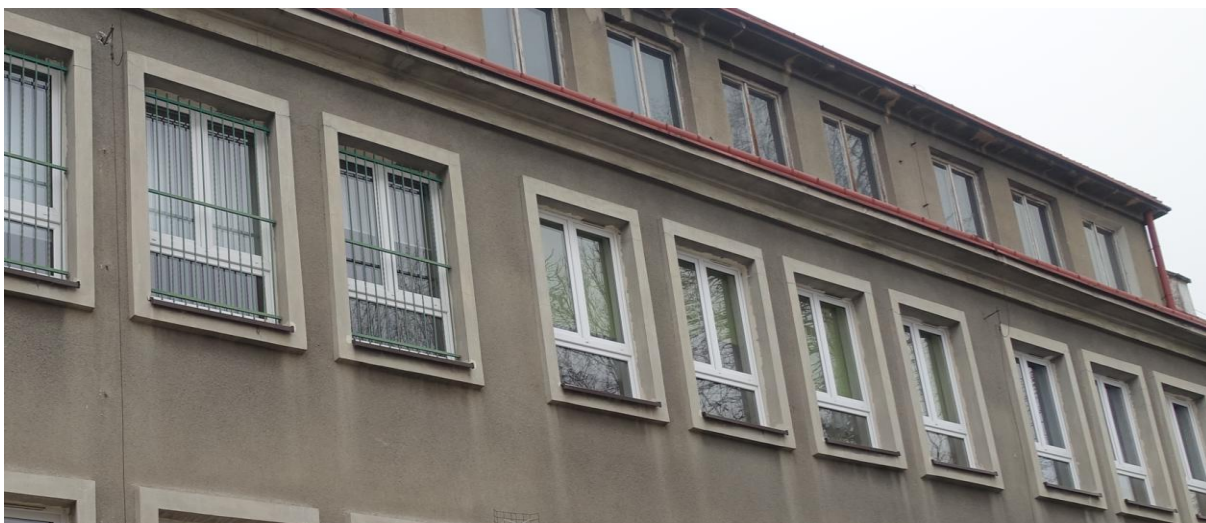
Fot. 14. Inne ujęcie elewacji od strony południowej. Brak oznak zasiedlenia przez gatunki chronione.

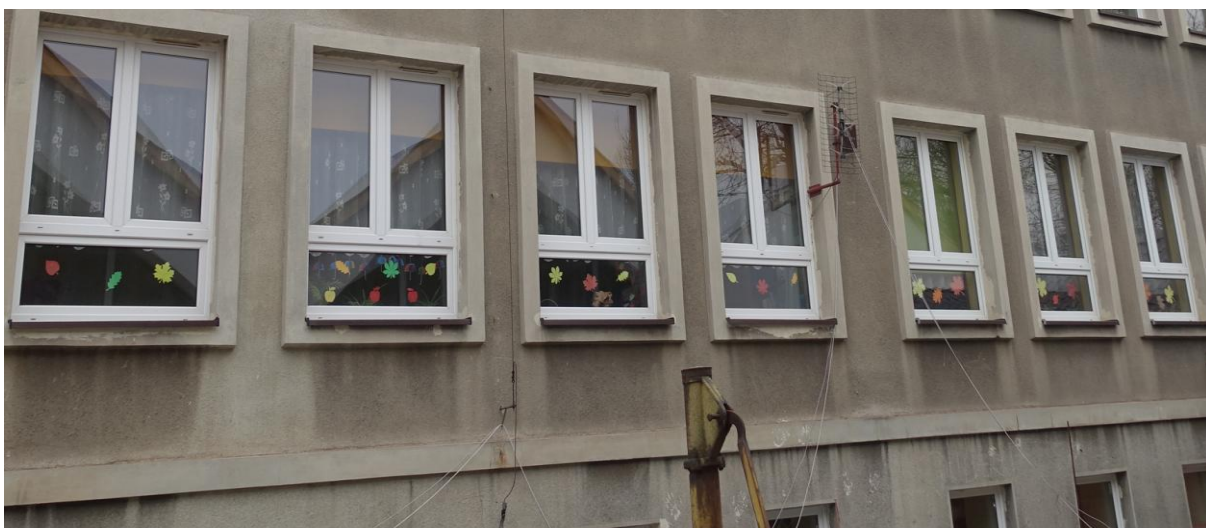
Fot. 15. Inne ujęcie elewacji południowej. Brak oznak zasiedlenia przez gatunki chronione.

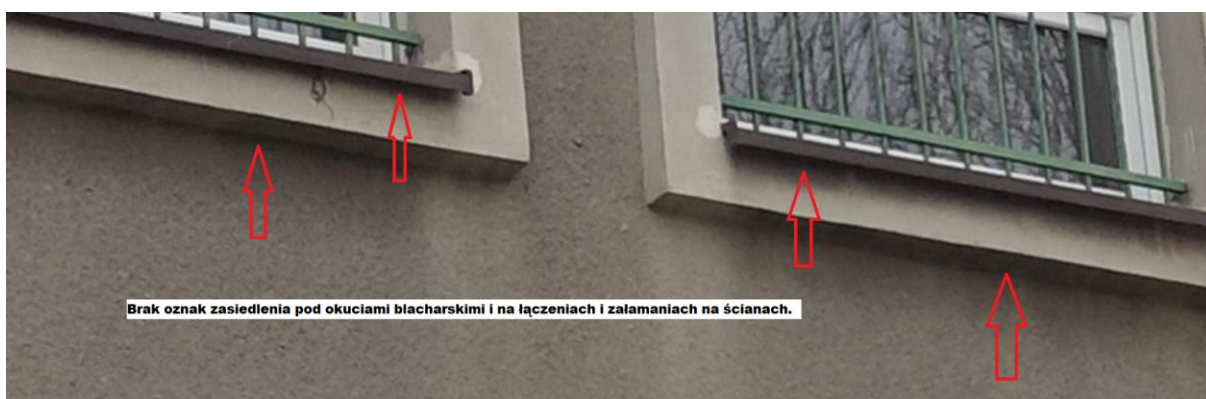
Fot. 16. Szczegóły elewacji. Brak odspojen tynku. Brak jakichkolwiek oznak zasiedlenia przez gatunki chronione.

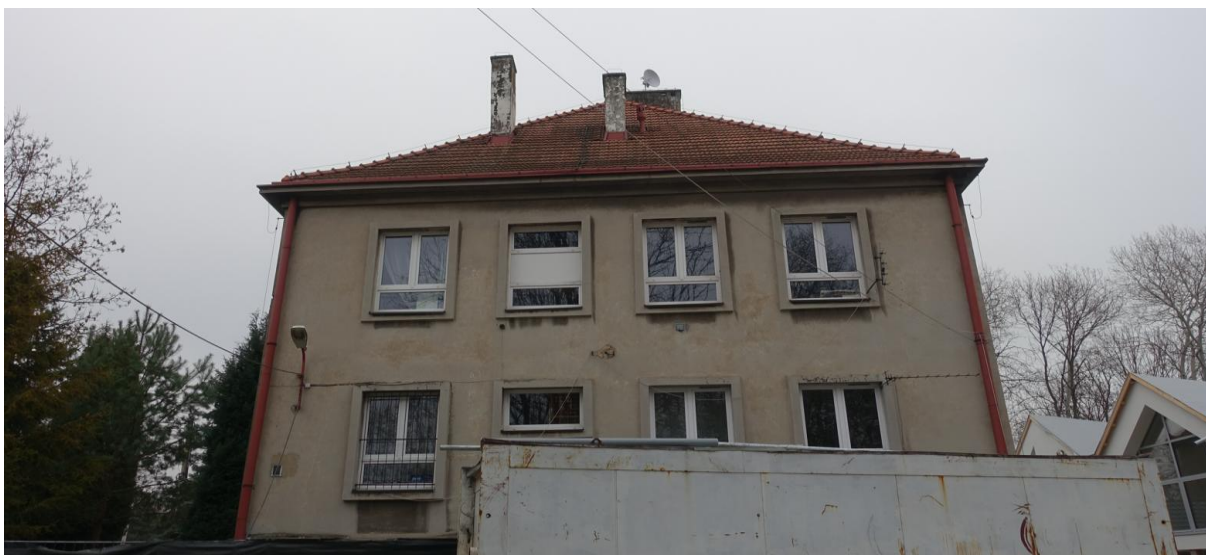
Fot. 17. Widok elewacji od strony zachodniej. Brak oznak zasiedlenia przez gatunki chronione.

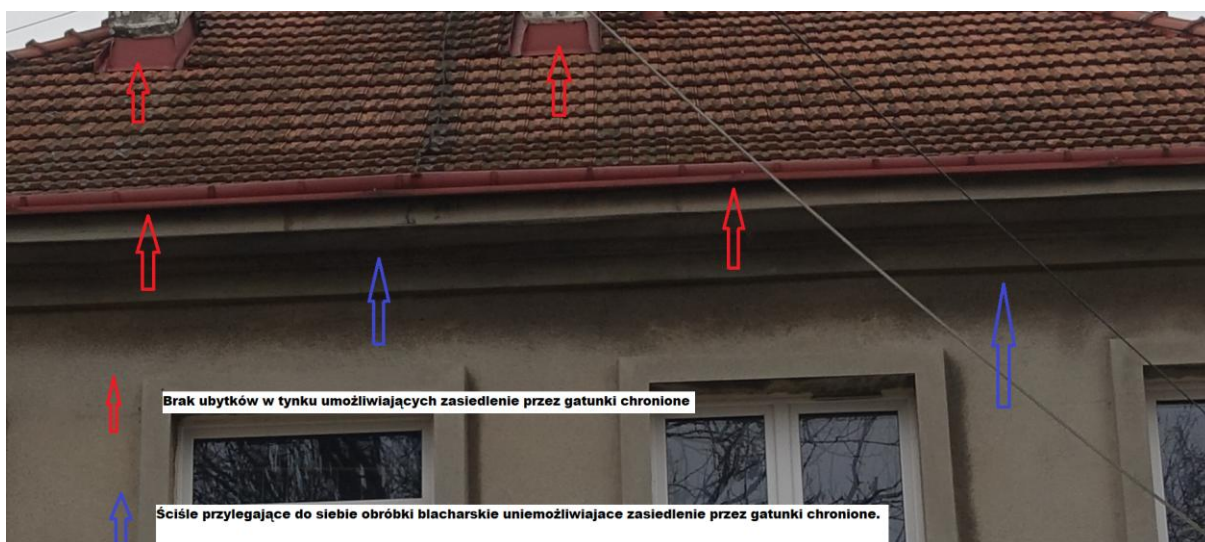
Fot. 18. Zbliżenie widoku elewacji i połaci dachowej od strony zachodniej. Brak oznak zasiedlenia przez gatunki chronione.

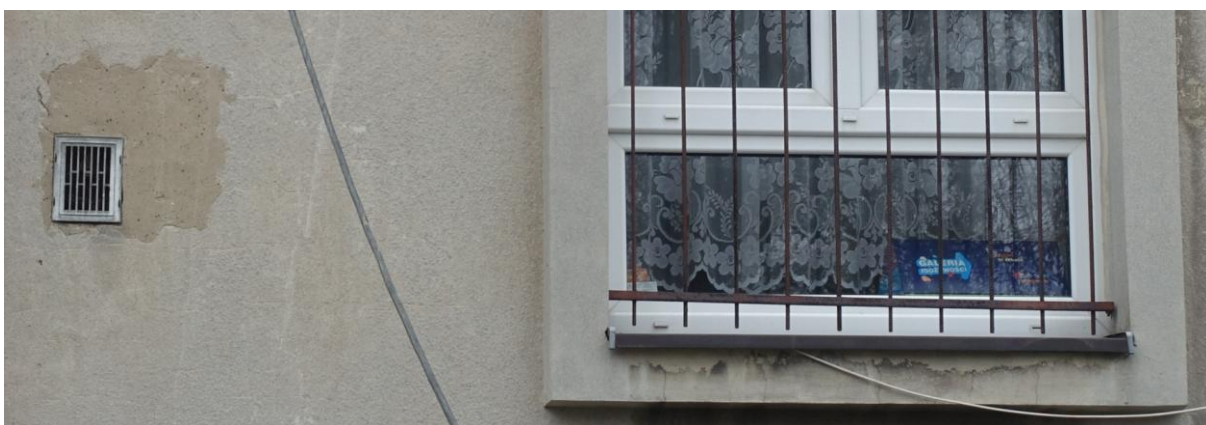
Fot. 19. Zbliżenie widoku elewacji zachodniej i zabezpieczenie otworu wentylacyjnego. Brak oznak zasiedlenia przez gatunki chronione.
