**PROGRAM PRAC KONSERWATORSKICH  
DOTYCZĄCY ELEWACJI DWORU PRZY UL. PARKOWEJ 14  
W KRAKOWIE**

Opracowanie:  
konserwator dzieł sztuki  
mgr D. Smatloch-Klechowska

LIPIEC 2018

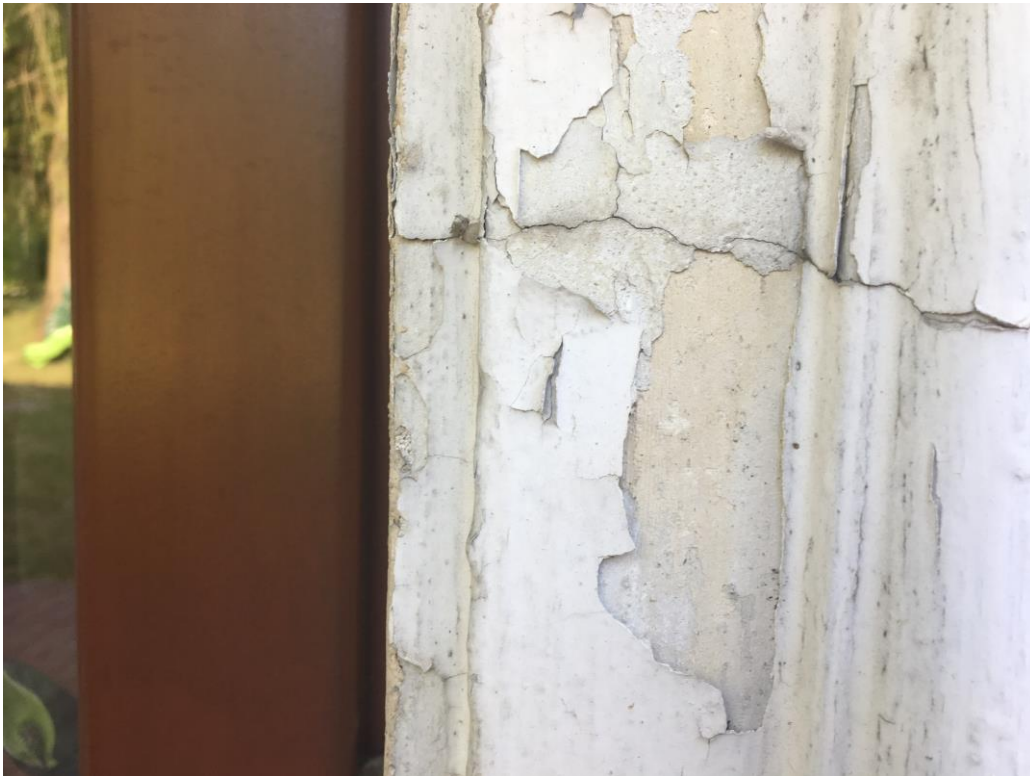
Na opaskach okiennych kilka nawarstwień malarskich w kolorze bieli i kilku odcieni łamanej bieli

*Naturalna odkrywka, elewacja południowa, opaska okienna*

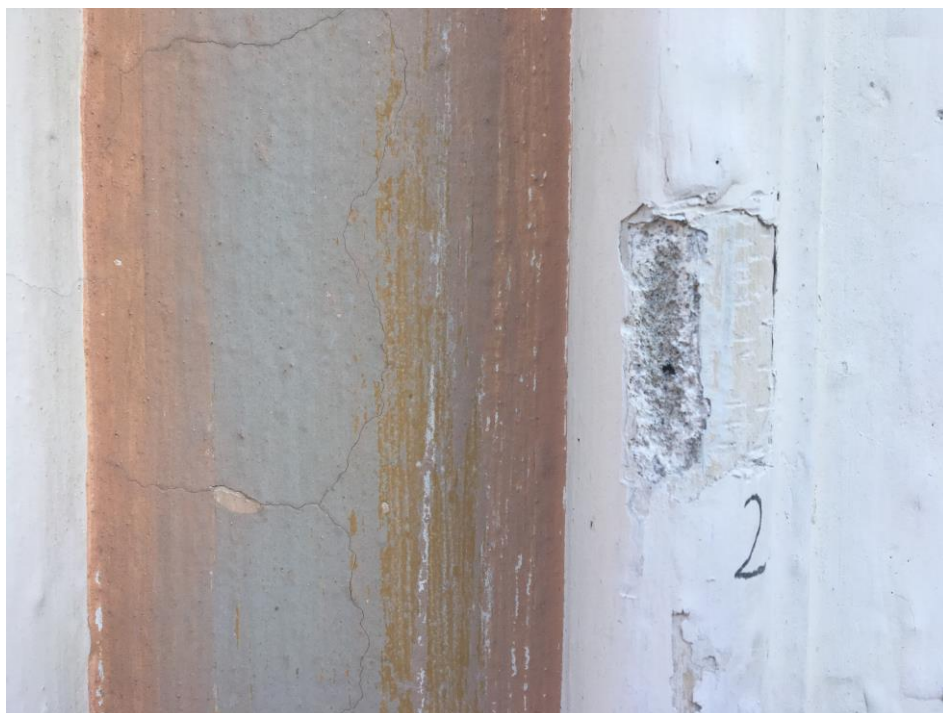
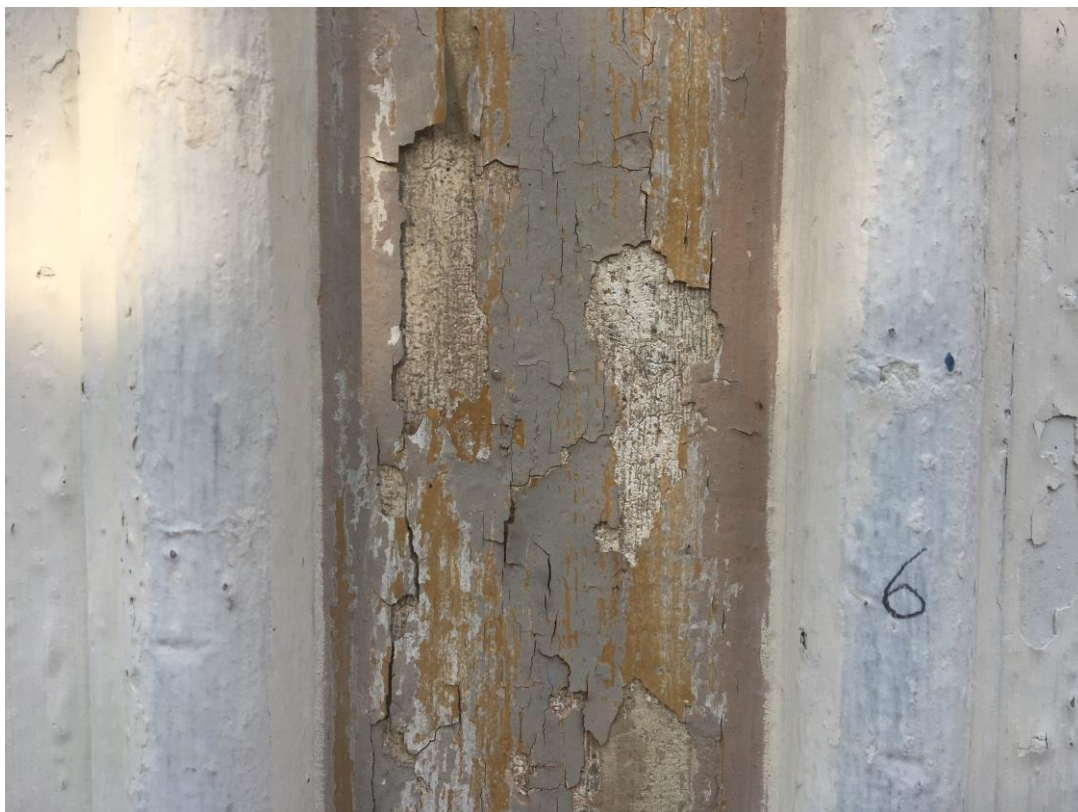
Odkrywka nr 2, elewacja północna, na opaskach okiennych znajduje się kilka nawarstwień malarskich w kolorze bieli i kilku odcieni łamanej bieli. A na ścianie nawarstwień malarskich w kolorach brązowych, ugrowych i ostatnia warstwa malarska szaro – niebieska.

*Naturalna odkrywka, elewacja północna*

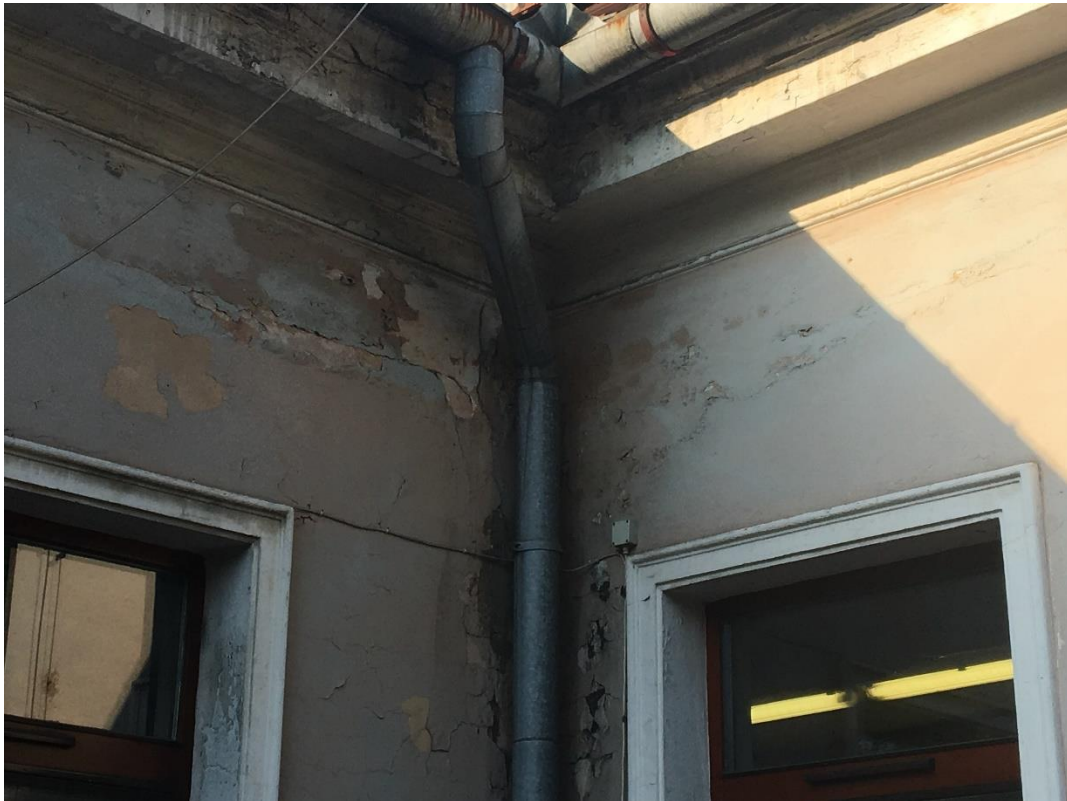
Do pozostałych przyczyn uszkodzeń można zaliczyć niewłaściwe i wadliwe odprowadzenie wody z dachu, systematyczne i długotrwałe zalanie murów elewacji i z tym wzrastający poziom zasolenia murów.

Fot. nr 3, Kraków, ul. Parkowa 14, elewacja północna. Stan przed konserwacją. Widoczne uszkodzone mury, na skutek uszkodzonych rynien i rur spustowych. Wyk. D. Smatoch-Klechowska, czerwiec 2018

Przeciwwodne izolacje pionowe zostały nie dawno wykonane. System rynien i rur spustowych zostały naprawione, ale na niektórych fragmentach rynien widoczne są ślady korozji, więc ich stan powinien być sprawdzony z poziomu rusztowań i ewentualnie wymieniony lub naprawiony.

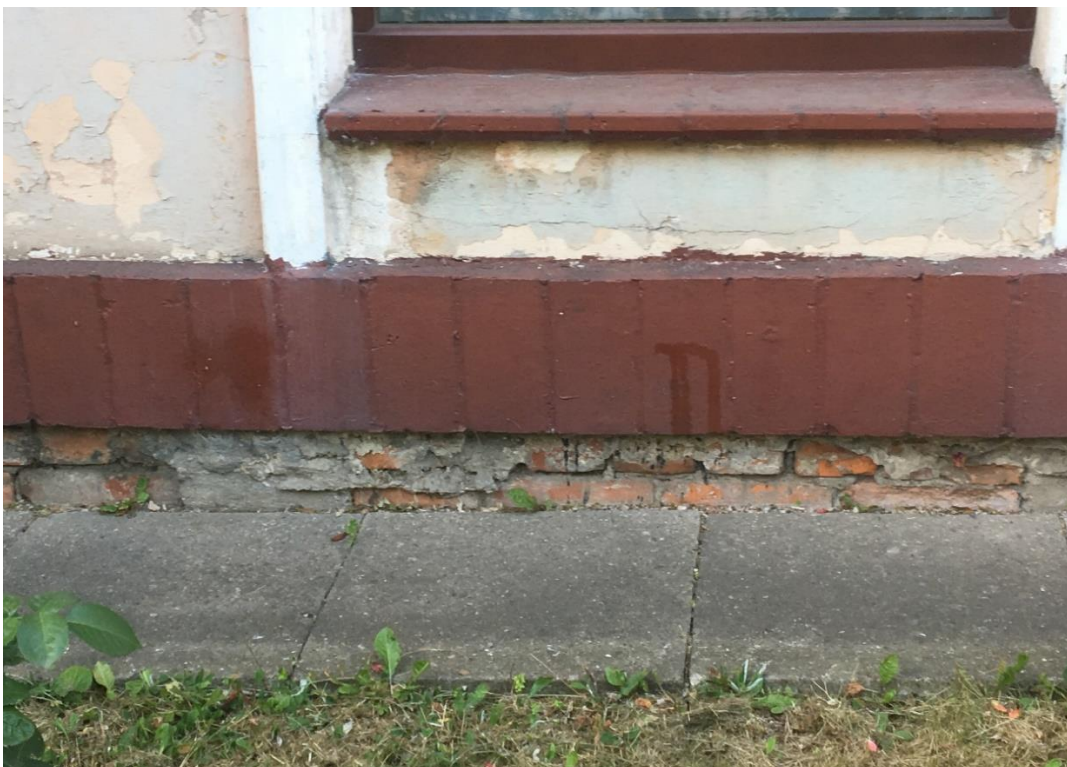
Fot. nr 4, Kraków, ul. Parkowa 14, elewacja północna. Stan przed konserwacją. Widoczny wtórny cokół ceramiczny ( kilka razy pomalowany ) i zabrudzona oraz łuszcząca się farba na elewacji. Wyk. D. Smatoch-Klechowska, czerwiec 2018

Obecny, współczesny cokół ceramiczny, w swej formie i kształcie, nie pasuje do charakteru dworu. W przypadku tego obiektu korzystniejszym rozwiązaniem byłoby wprowadzenie kamiennej okładziny z piaskowca o gładkiej powierzchni, kolor

ugrowo-piaskowy, ze szczelinową dylatacją pomiędzy taflami, a ceglanym murem. Rozwiązanie tego rodzaju pozwoli na długotrwały i skuteczny proces osuszania dolnej partii murów budynku. Wielkość tafli, rodzaj, kolor i faktura kamienia to kwestie do ustalenia na komisji konserwatorskiej powołanej przez inwestora.

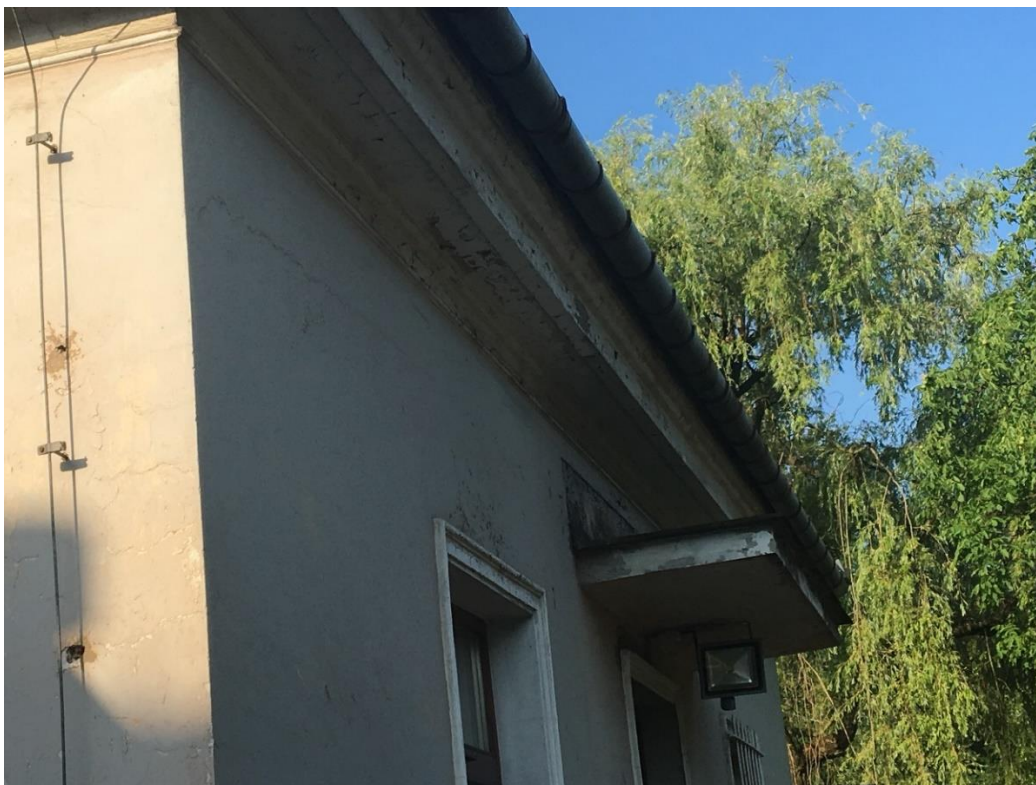
Znaczne zniszczenia zaobserwowano też na profilu wieńczącym. Widoczne są pionowe rysy i popękane profile, liczne ubytki w tynku i łuszczące się warstwy malarskiej.

Fot. nr 5, Kraków, ul. Parkowa 14, elewacja północna. Stan przed konserwacją. Widoczne liczne ubytki warstwy malarskiej i tynku górnego gzymsu i zadaszenia. Wyk. D. Smatoch-Klechowska, czerwiec 2018

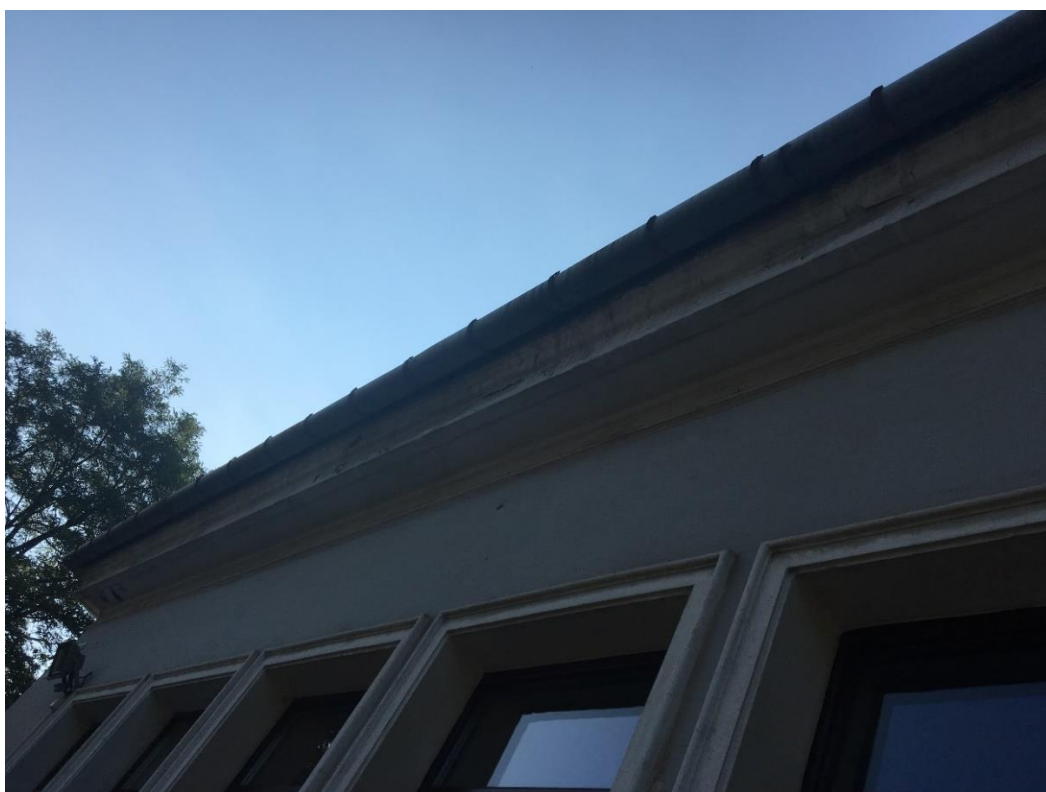
Fot. nr 6, Kraków, ul. Parkowa 14, elewacja północna. Stan przed konserwacją. Widoczne łuszczące się warstwy malarskie górnego gzymsu. Wyk. D. Smatoch-Klechowska, czerwiec 2018

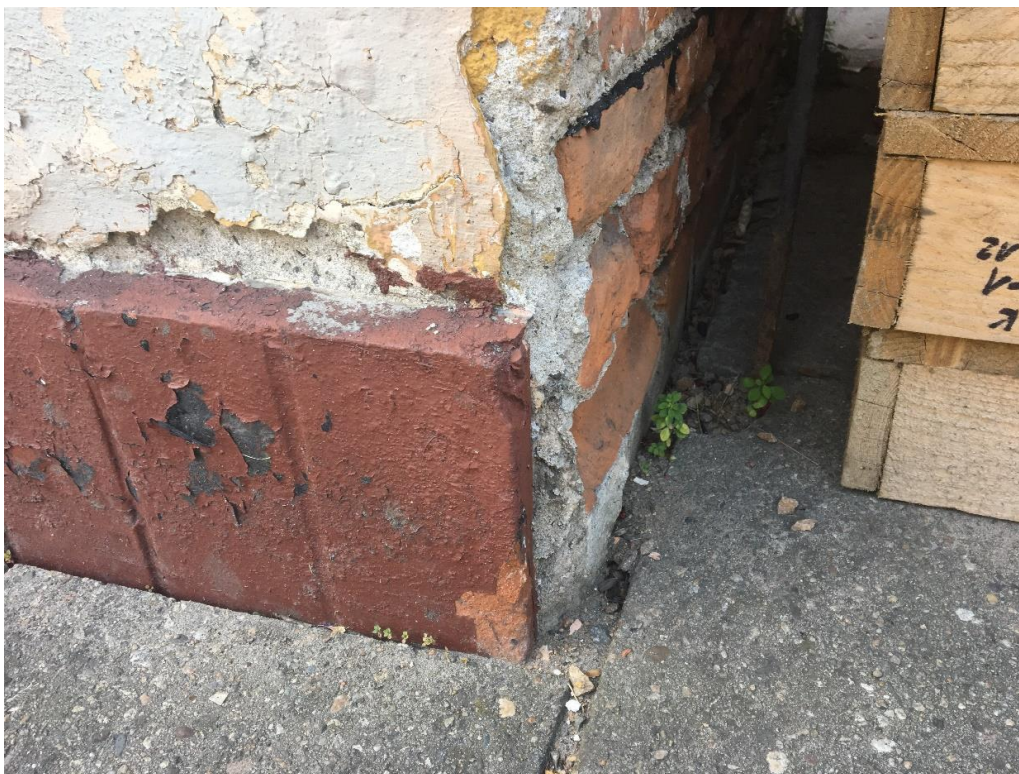
Jednym z najpoważniejszych i podstawowym problemów dworu są zawilgocenia i zasolenia murów. Na tynkach stwierdzono wykwyty solne i zawilgocenie. W najgorszym stanie pod względem zawilgocenia i zasolenia murów są południowa i północna części budynku [fot. nr 3,7,10 ]. Na tych elewacjach są widoczne bardzo duże wykwyty soli. Szczególnie na elewacji południowej widoczne w strefie cokołowej duże rozległe ubytki w tynku do wątku ceglanego [fot. nr 13,14,15,16]. Zawilgocenia występują też na ścianie zachodniej [fot. nr 29,32], a najmniej na elewacji frontowej, wschodniej [fot. nr 23], tu widoczne są również uszkodzenie tynków, na dolnych częściach kolumn [fot. nr 25,26].

Fot. nr 7, Kraków, ul. Parkowa 14, elewacja północna. Stan przed konserwacją. Zbliżenie na duży ubytek w tynku, na skutek zawilgocenia i zasolenia cokołu.  
Wyk. D. Smatoch-Klechowska, czerwiec 2018

- Całkowite skucie zawilgoconych i zasolonych tynków, do ok. 1m powyżej widocznej strefy zawilgocenia;
- W miejscach zakażenia mikrobiologicznego wypraw tynkarskich (zielone plamy kolonii glonów i zielenic oraz szaroczarne skupiska grzybów i porostów), należy przeprowadzić zabieg dezynfekcji preparatem biobójczym Sikagard- 717. Zakażoną powierzchnię tynku należy nasączyć preparatem przy użyciu pędzla lub spryskiwacza. Po upływie ok. 3 godzin zneutralizowaną biologicznie powierzchnię oczyścić ręcznie np. szczotką syntetyczną i spłukać bieżącą wodą lub agregatem hydrodynamicznym;

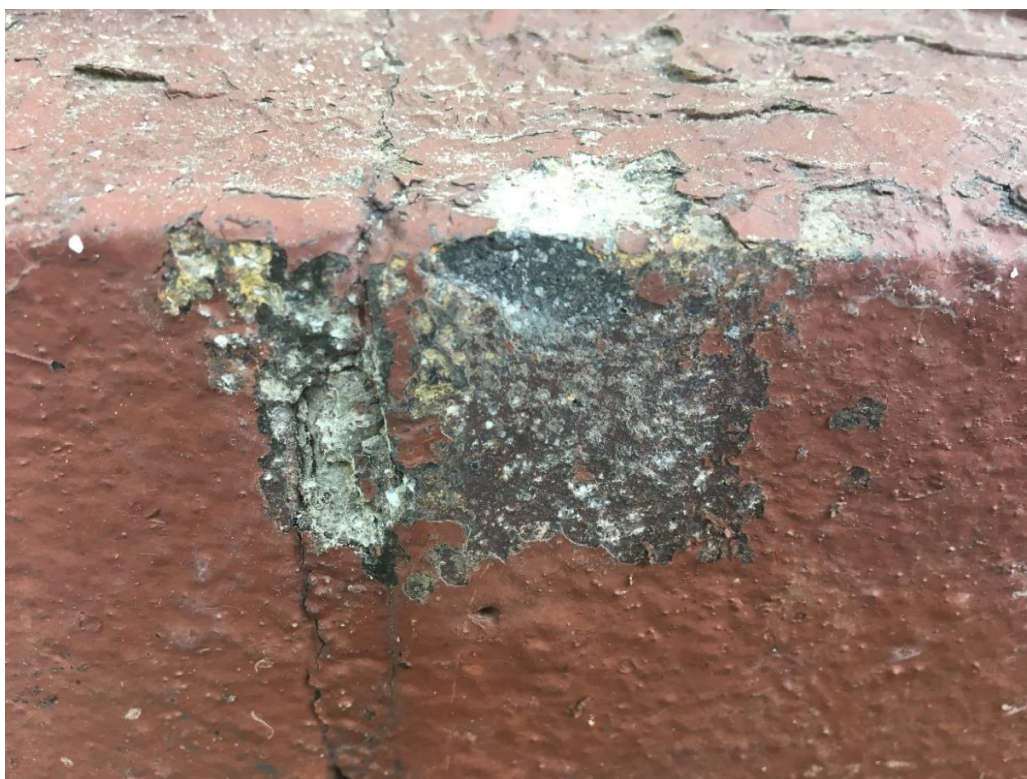
Fot. nr 8, Kraków, ul. Parkowa 14, elewacja północna. Stan przed konserwacją. Odkrywką wykonaną na płytkach ceramicznych cokołu, które zostały kilka razy przemalowane.  
Wyk. D. Smatoch-Klechowska, czerwiec 2018

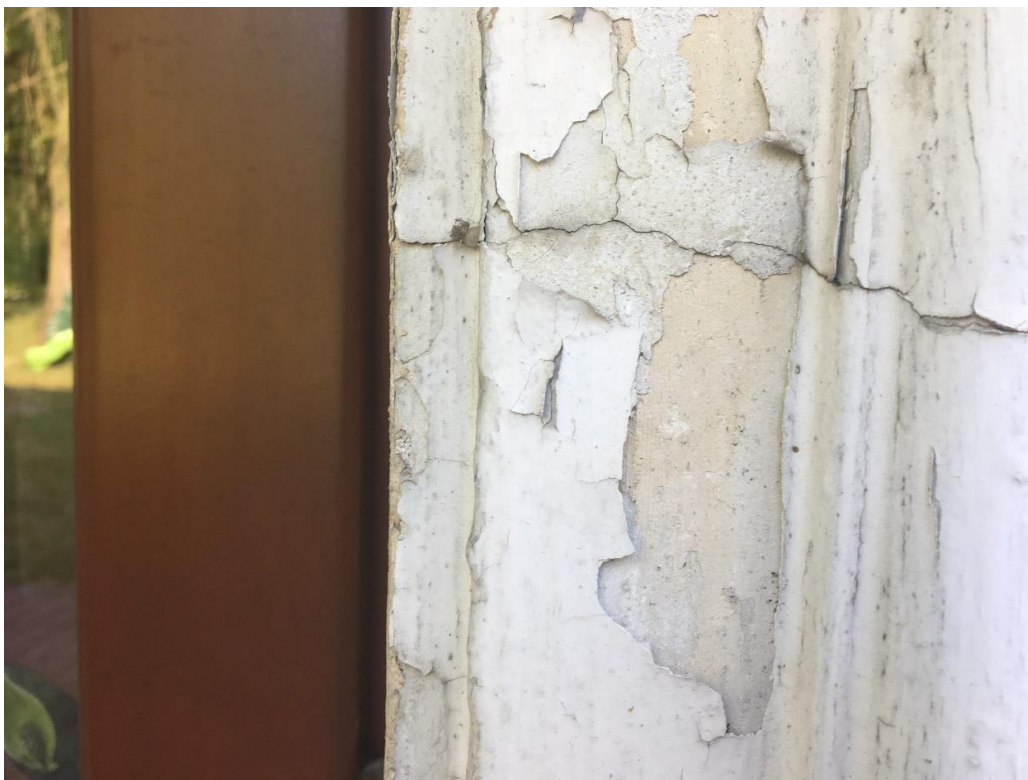
Typowe pęknięcia technologiczne występują w opaskach po bokach wszystkich okien. Są to wyraźnie widoczne rysy poziome. Ogólny stan zachowania opasek okiennych i drzwiowych wydaje się nie dobry. Wymagają starannej konserwacji, doczyszczczenia i wzmocnienia oraz napraw zaprawy sztukatorskiej.

Fot. nr 9, Kraków, ul. Parkowa 14, elewacja północna. Stan przed konserwacją. Zbliżenie na opaskę okienną, widoczna gruba warstwa kilkakrotne przemalowania, które się łuszczy.  
Wyk. D. Smatoch-Klechowska, czerwiec 2018

Zakłada się, że wszystkie elementy dekoracyjne, zostaną naprawione tradycyjnymi, zaprawami sztukatorskimi, zostaną poddane pełnemu zakresowi prac konserwatorskich. Warstwy przemaalowań, przetynkowań i uzupełnień zostaną usunięte. Zmieniają one nie tylko kolorystykę tych elementów, ale tracą ich formę rzeźbiarską. Pęknięcia i odspojenia zostaną podklejone i skonsolidowane. W razie konieczności detale zostaną wzmocnione w zabiegu impregnacji strukturalnej. Wszystkie ubytki zostaną uzupełnione z zastosowaniem gotowych zapraw sztukatorskich, lub tradycyjnych materiałów sztukatorskich, adekwatnych do istniejącego materiału.

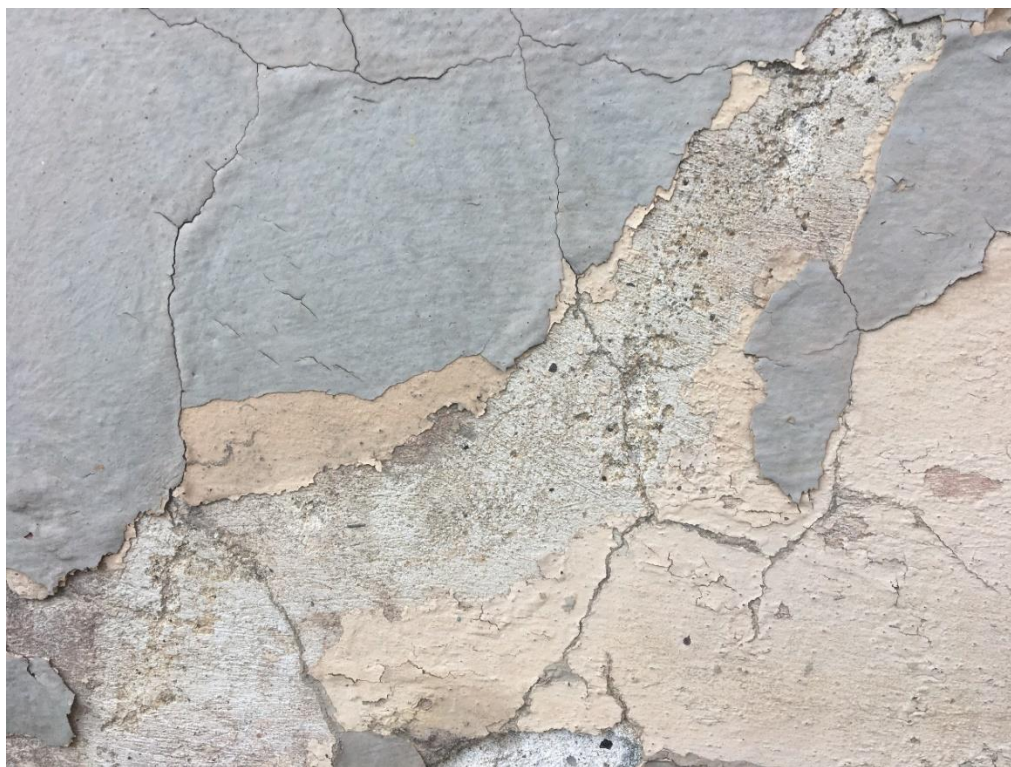
Na całej powierzchni ściany występują liczne spękania tynku. Najczęściej to siatka pęknięć technologicznych, ale w kilku miejscach stwierdzono większe pęknięcia [ fot. nr 10,17,20]. Pęknięcia są nieregularnie rozsiane i widoczne na wszystkich elewacjach. Przyczyną ich powstania może być skład zaprawy tynkarskiej. Ceglaną ścianę pokrywa warstwa tynku cementowo-wapiennego, a nadmierny dodatek cementu powoduje najczęściej zbyt duże naprężenia, co skutkuje powstawaniem sieci drobnych pęknięć.

Fot. nr 10, Kraków, ul. Parkowa 14, elewacja północna. Stan przed konserwacją. Widoczne zasolenie, spękanie i łuszczące się warstwy malarskie.  
Wyk. D. Smatoch-Klechowska, czerwiec 2018

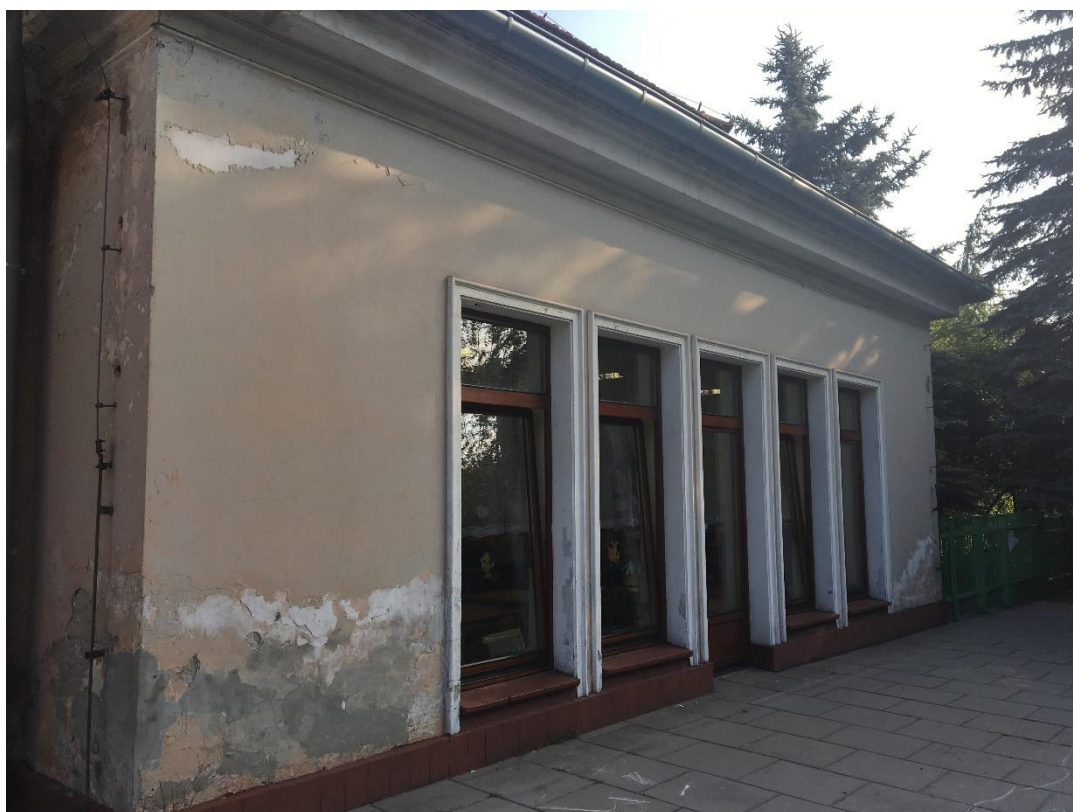
Dziś na całym budynku występują tynki wykonane z mocnego cementu. Widoczne są w nich liczne ubytki, pęknięcia i naprawy, często niepoprawnie i niedbale wykonane, nakładane grubymi warstwami cementu [fot. nr 12, 24,29]. Warstwy tej zaprawy są w wielu miejscach odspojone, łuszczą się i odpadają.

Fot. nr 12, Kraków, ul. Parkowa 14, elewacja południowa. Stan przed konserwacją. Widok ogólny wschodniego ryzalitu. Wyk. D. Smatoch-Klechowska, czerwiec 2018

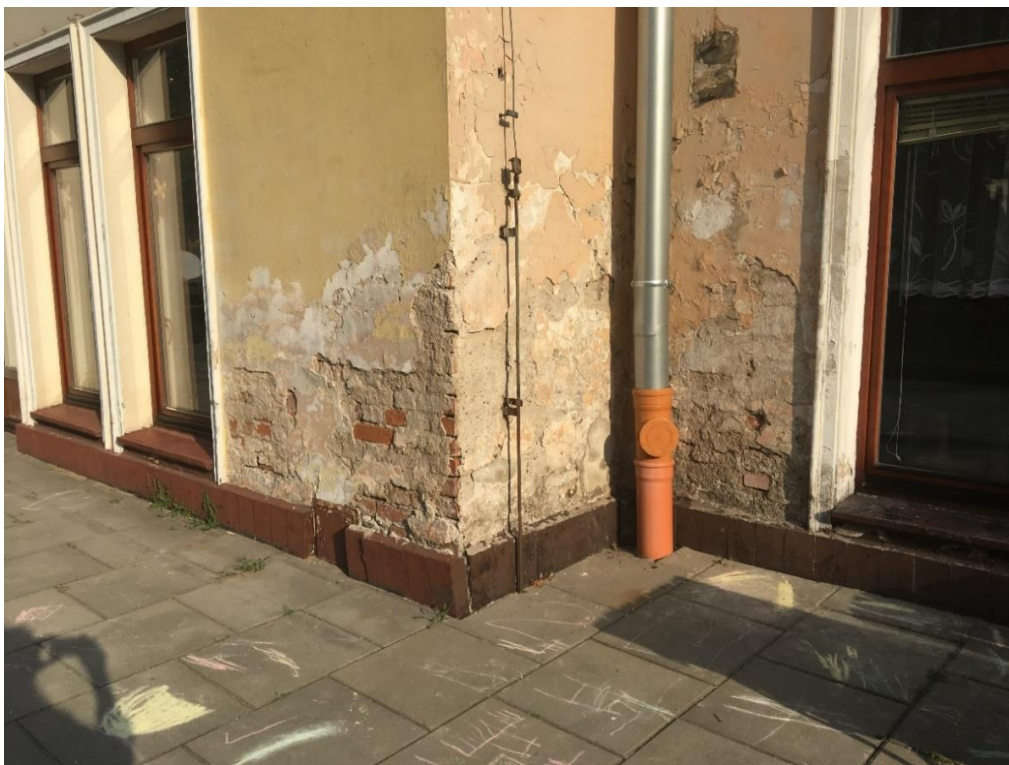
Fot. nr 13, Kraków, ul. Parkowa 14, elewacja południowa. Stan przed konserwacją. Widoczne rozległe uszkodzenie murów, które powstało na skutek zalanie murów i zawilgocenie cokołu.

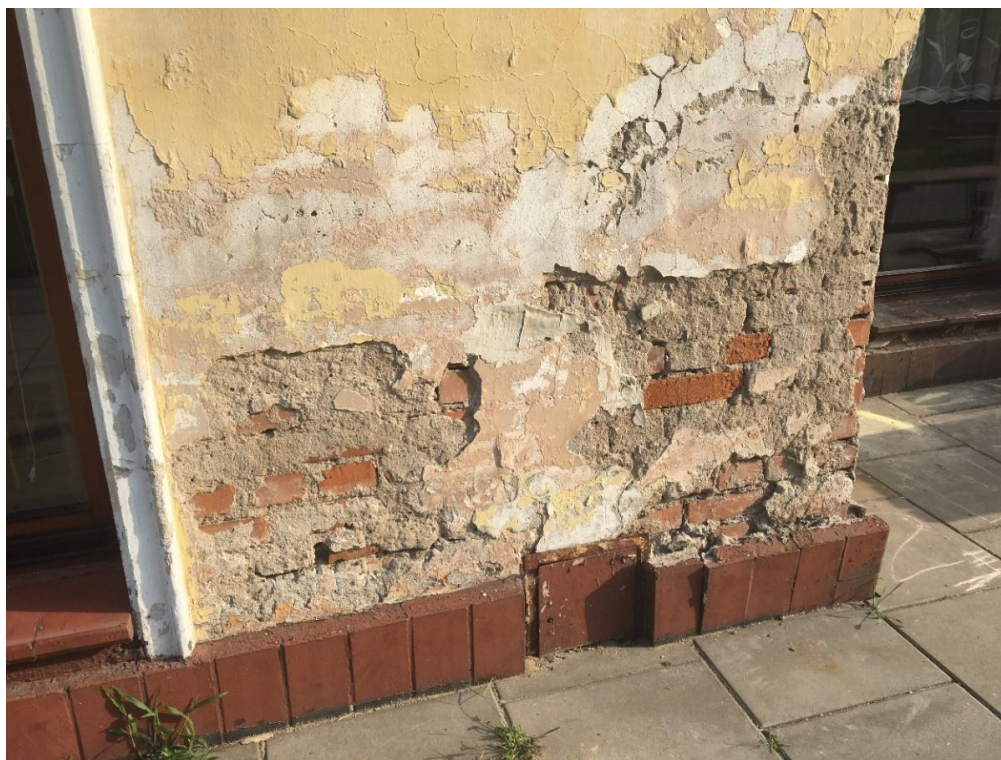
Fot. nr 14, Kraków, ul. Parkowa 14, elewacja południowa. Stan przed konserwacją. Zbliżenie na duży ubytek w tynku, na skutek zawilgocenia i zasolenia cokołu.

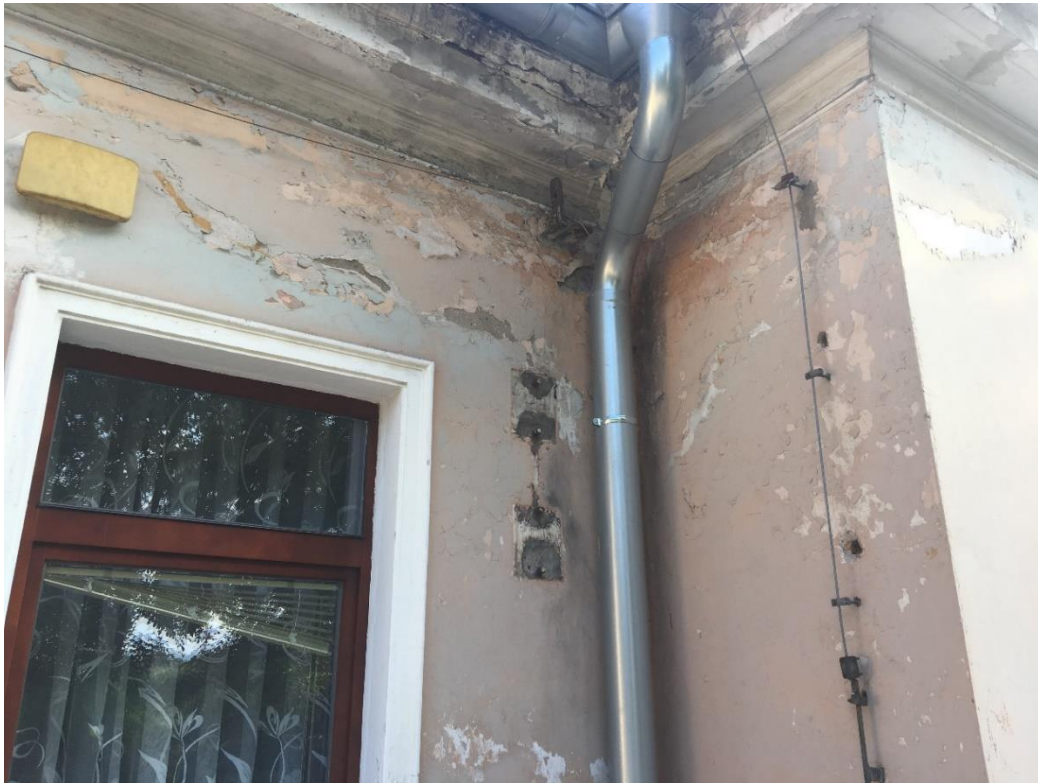
Fot. nr 15, Kraków, ul. Parkowa 14, elewacja południowa. Stan przed konserwacją. Widoczne uszkodzone mury, na skutek uszkodzonych rynien i rur spustowych.  
Wyk. D. Smatuch-Klechowska, czerwiec 2018

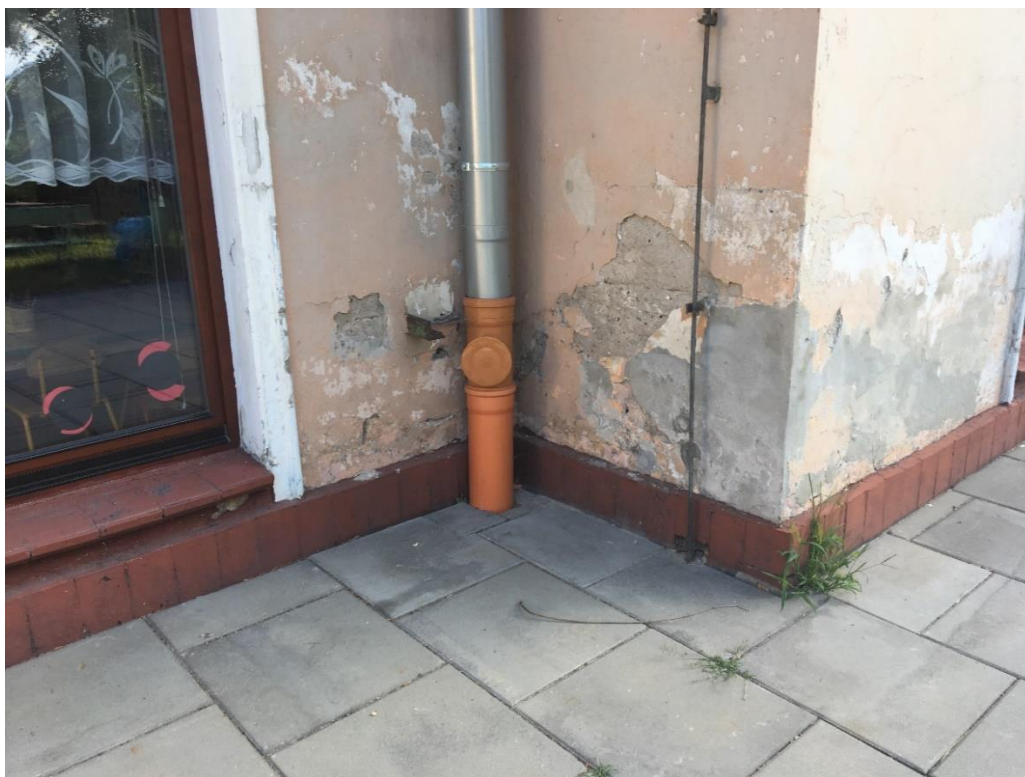
Fot. nr 16, Kraków, ul. Parkowa 14, elewacja południowa. Stan przed konserwacją. Widoczne zasolenie i zawilgocenie w strefie cokołowej i następujące uszkodzenia murów.  
Wyk. D. Smatuch-Klechowska, czerwiec 2018

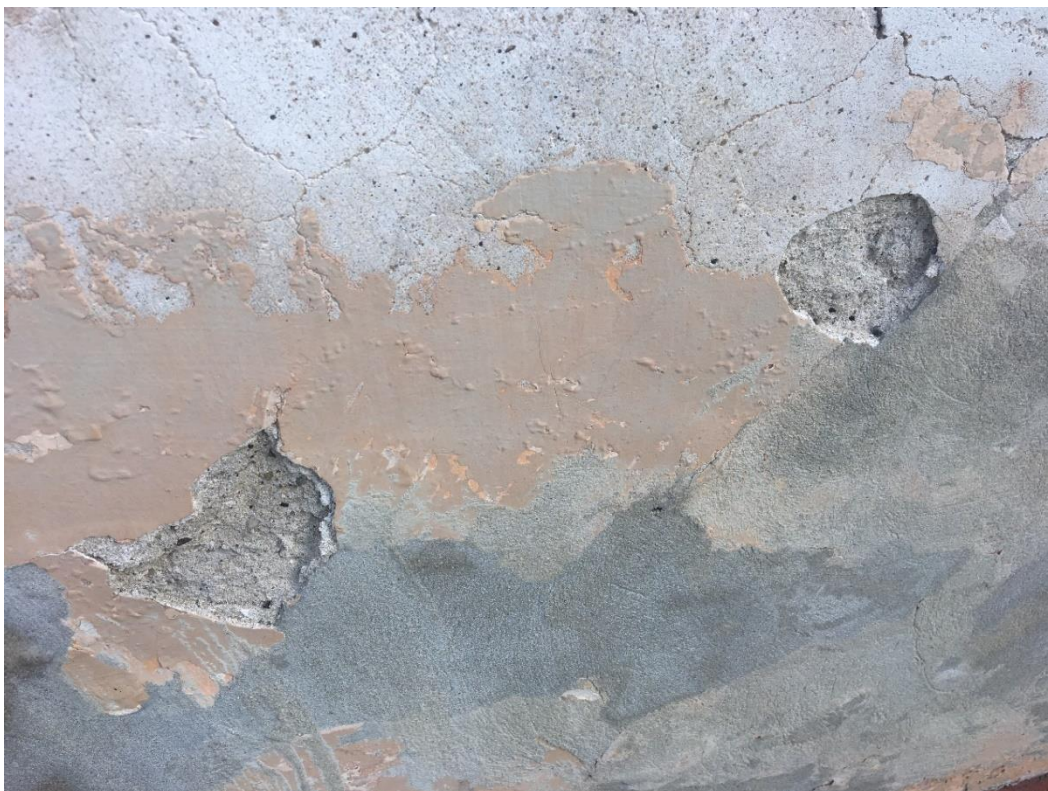
Fot. nr 17, Kraków, ul. Parkowa 14, elewacja południowa. Stan przed konserwacją. Widoczne odspojenie i ubytki w tynku oraz łuszczące się warstwy malarskie.  
Wyk. D. Smatoch-Klechowska, czerwiec 2018

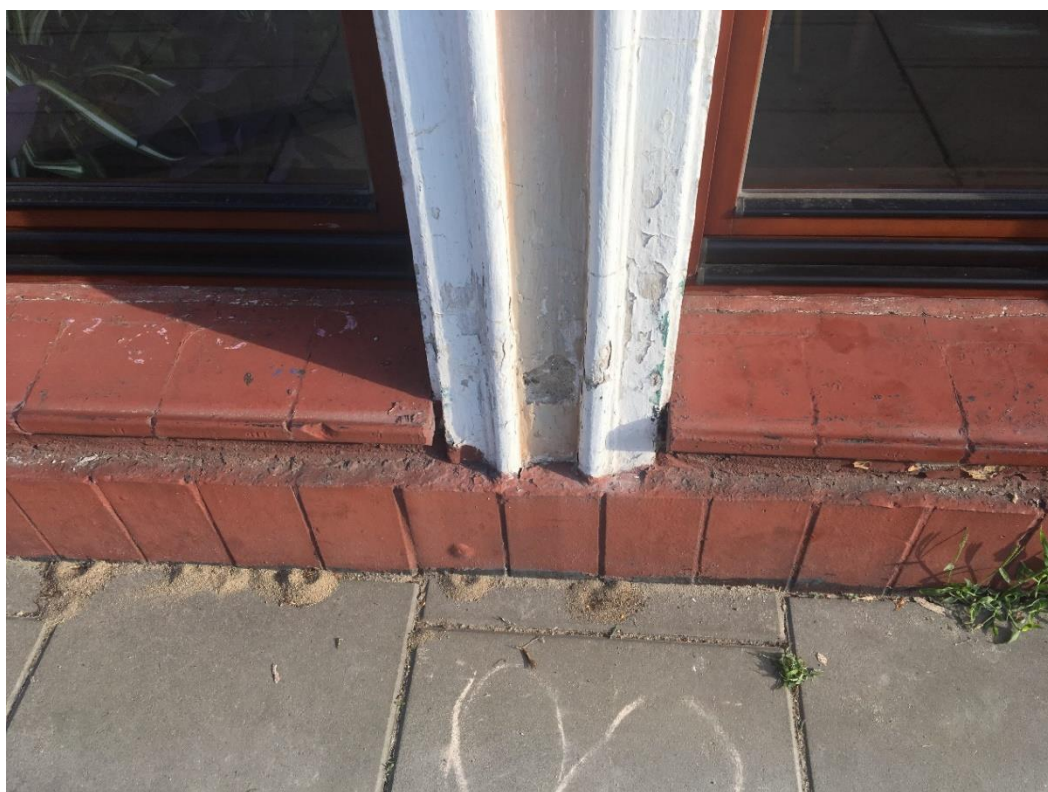
Fot. nr 18, Kraków, ul. Parkowa 14, elewacja południowa. Stan przed konserwacją. Widoczne ceramiczne parapety i okładzina cokołowa.  
Wyk. D. Smatoch-Klechowska, czerwiec 2018

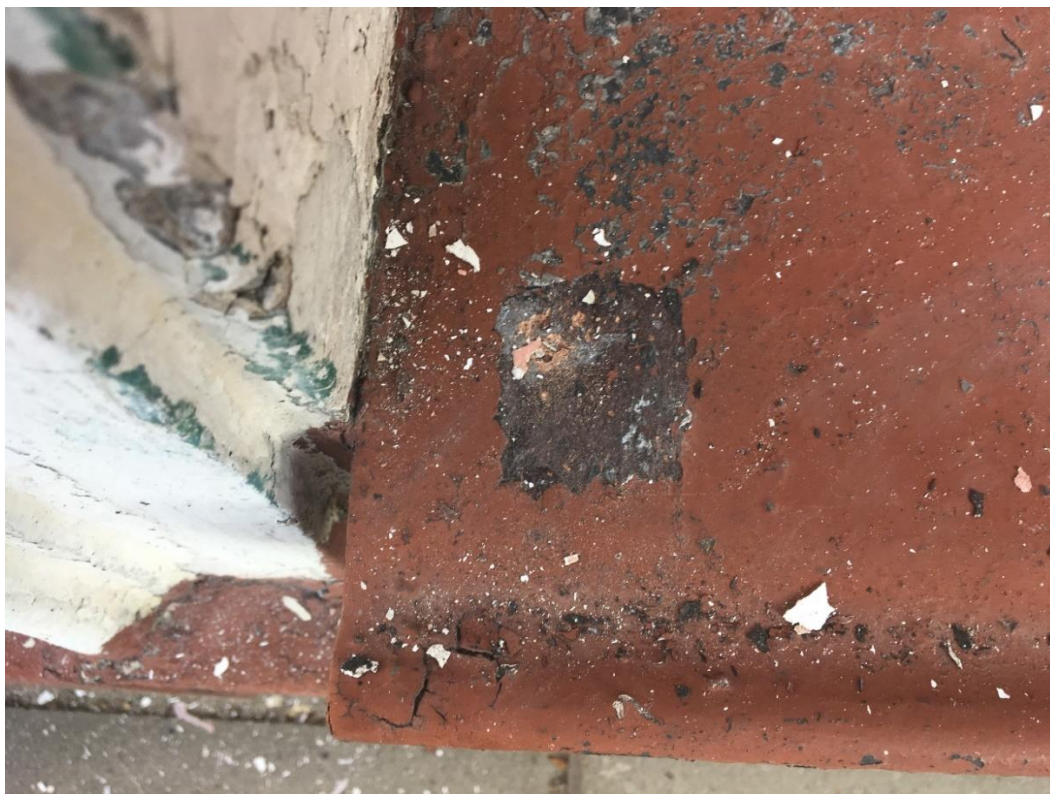
Fot. nr 19, Kraków, ul. Parkowa 14, elewacja południowa. Stan przed konserwacją. Widoczna odkrywka wykonana na ceramicznej okładzinie parapetu.  
Wyk. D. Smatuch-Klechowska, czerwiec 2018

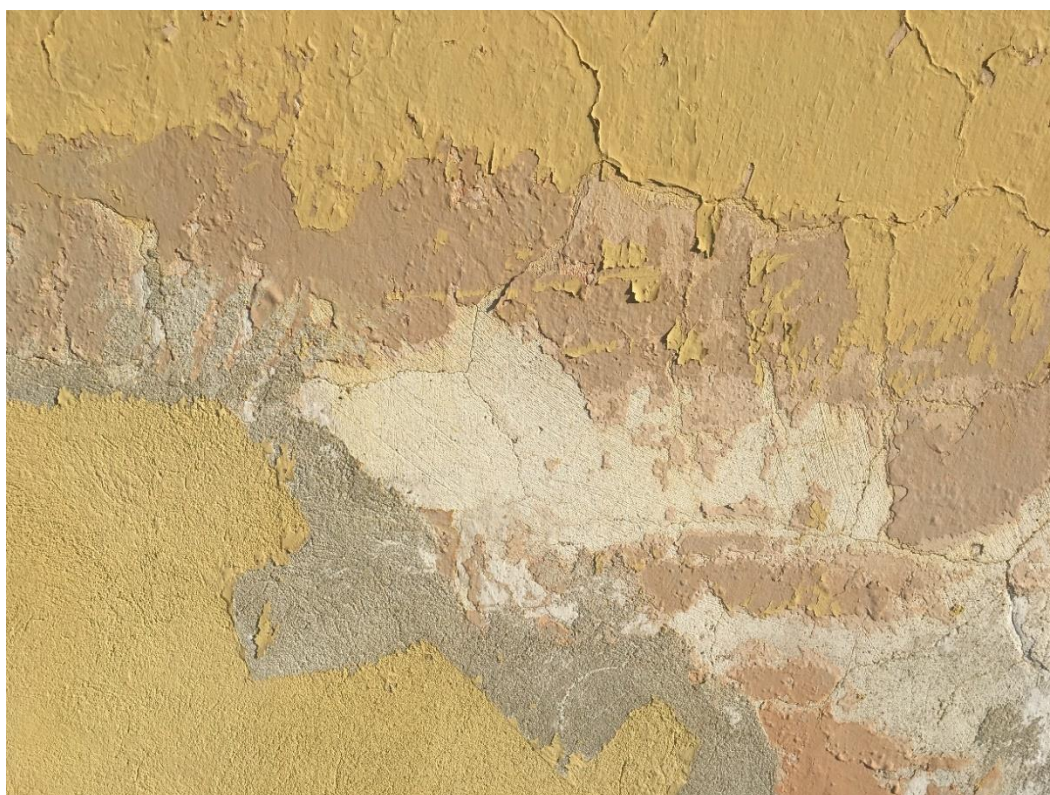
Fot. nr 20, Kraków, ul. Parkowa 14, elewacja południowa. Stan przed konserwacją. Widoczna siatka spękań i łuszczące się warstwy malarskie.  
Wyk. D. Smatuch-Klechowska, czerwiec 2018

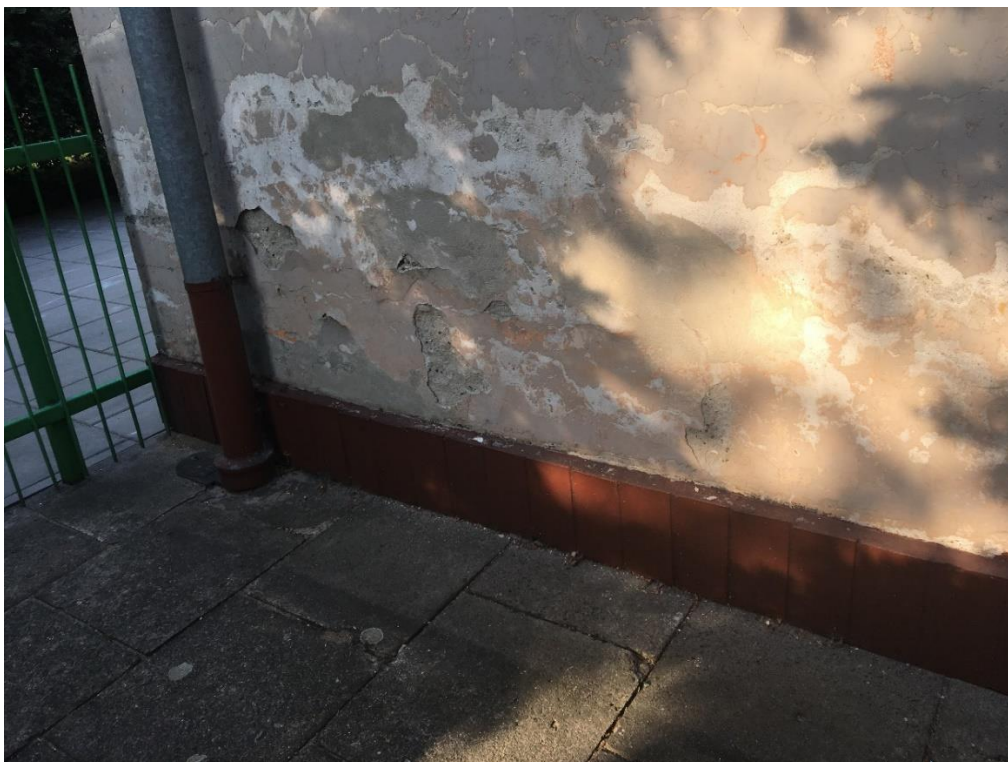
Fot. nr 23, Kraków, ul. Parkowa 14, elewacja wschodnia. Stan przed konserwacją. Widoczne zasolenie i zawilgocenie w strefie cokołowej i następujące uszkodzenia murów.

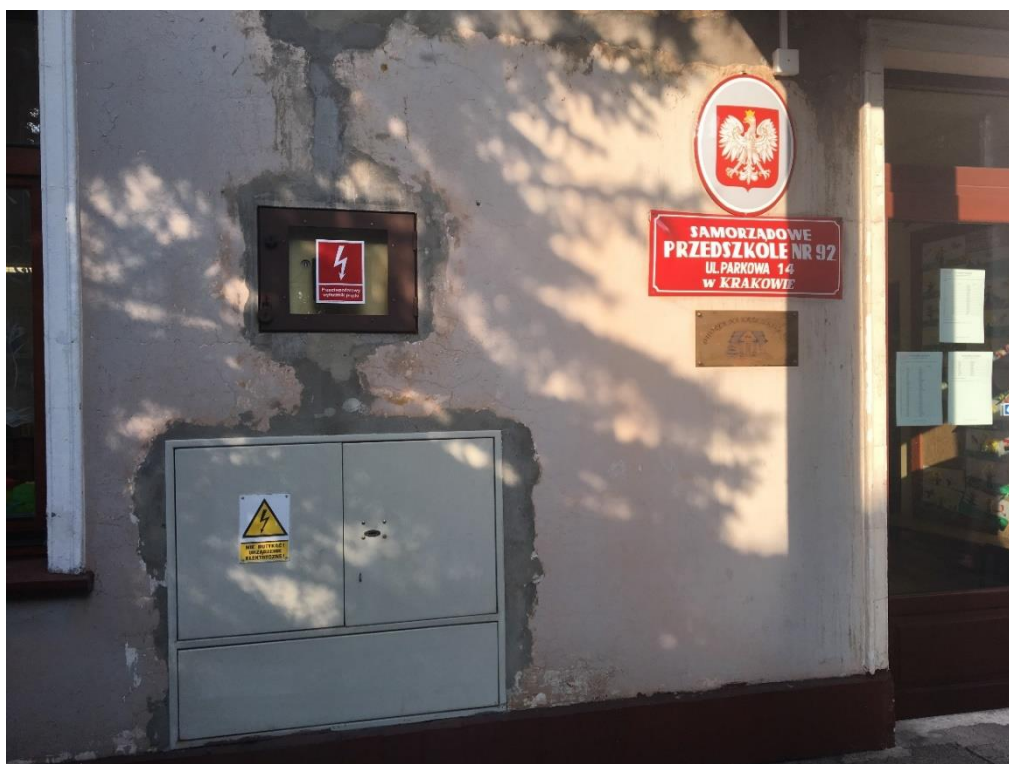
Fot. nr 24, Kraków, ul. Parkowa 14, elewacja wschodnia. Stan przed konserwacją. Widoczne niefachowo wykonane naprawy tynku.

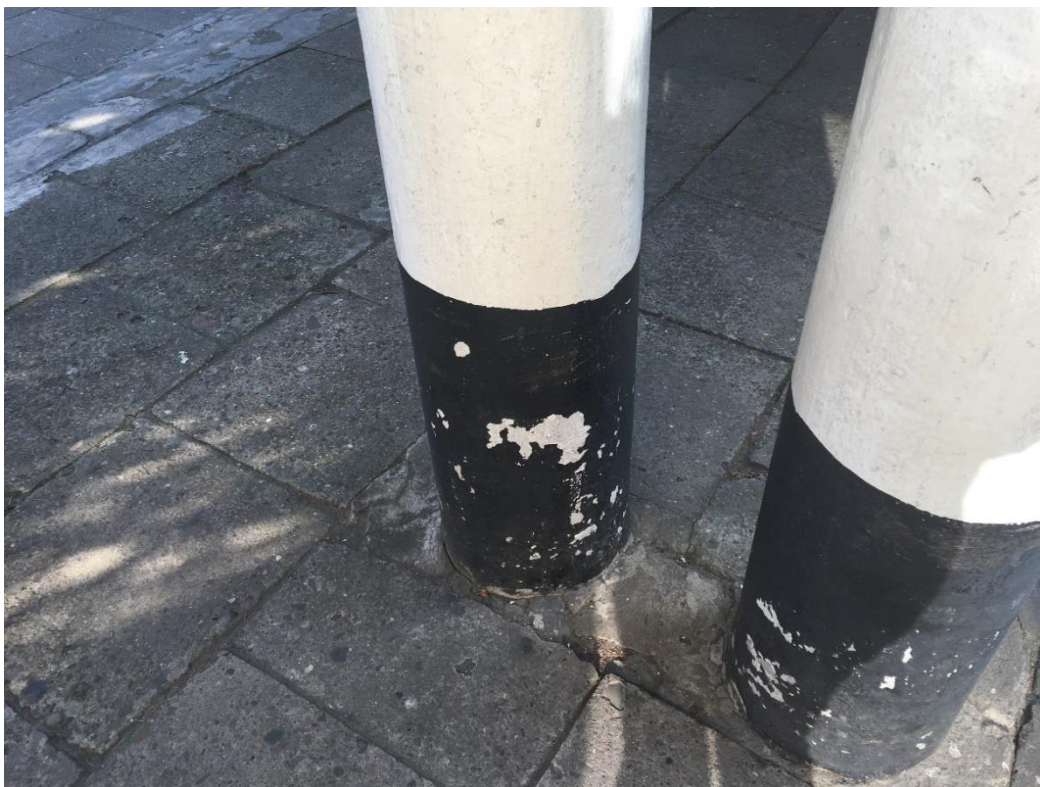
Fot. nr 25, Kraków, ul. Parkowa 14, elewacja wschodnia. Stan przed konserwacją. Widoczne uszkodzenia tynku na kolumnach.  
Wyk. D. Smatoch-Klechowska, czerwiec 2018

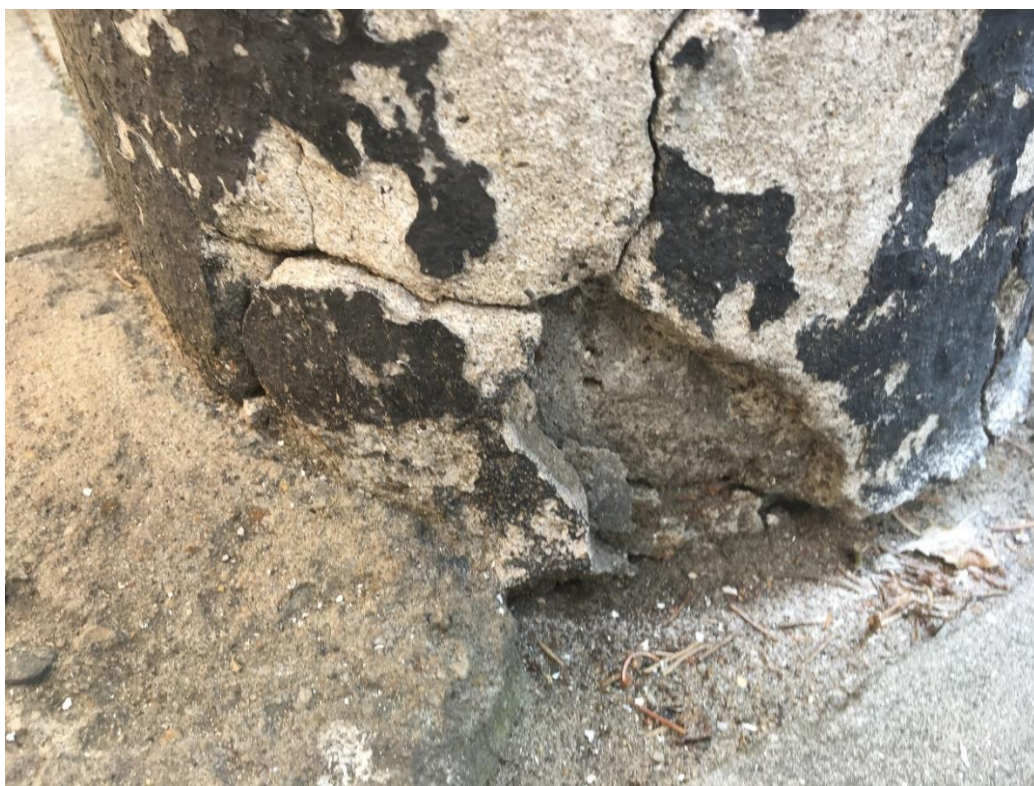
Fot. nr 26, Kraków, ul. Parkowa 14, elewacja wschodnia. Stan przed konserwacją. Widoczny głęboki ubytek w tynku i liczne w warstwie malarskiej oraz spękania kolumny.  
Wyk. D. Smatoch-Klechowska, czerwiec 2018

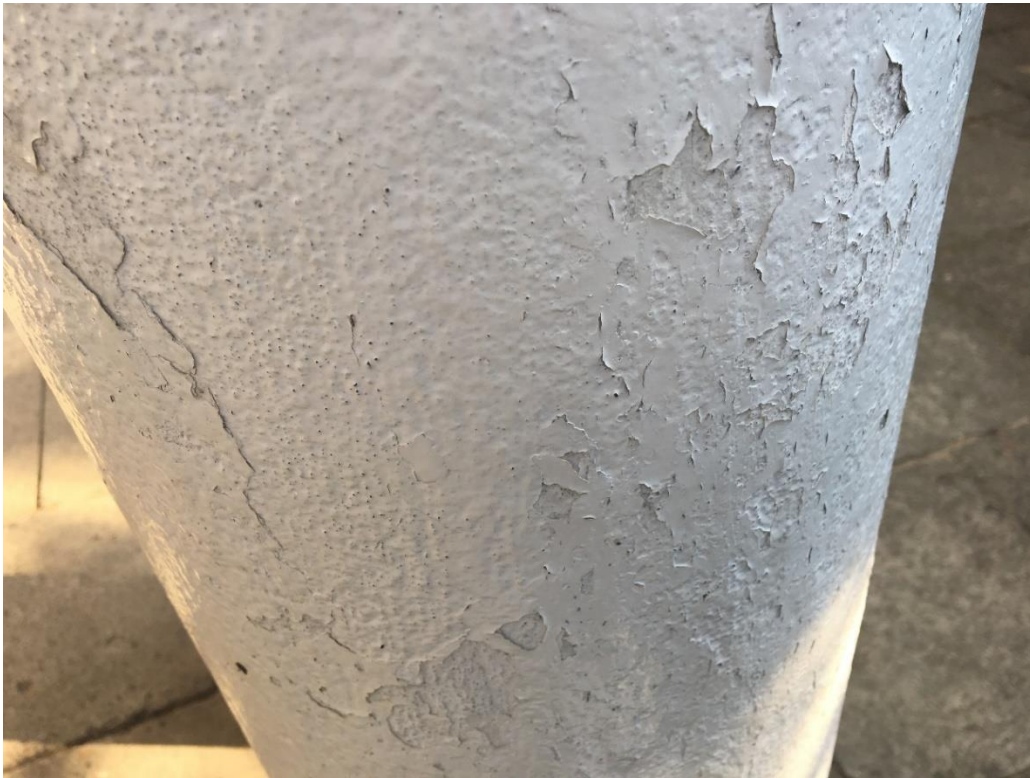
Fot. nr 27, Kraków, ul. Parkowa 14, elewacja wschodnia. Stan przed konserwacją. Widoczna łuszcząca się warstwa malarskie na kolumnie.  
Wyk. D. Smatuch-Klechowska, czerwiec 2018
