**PROGRAM PRAC KONSERWATORSKICH  
DOTYCZĄCY ELEWACJI DWORU PRZY UL. PARKOWEJ 14  
W KRAKOWIE**

Opracowanie:  
konserwator dzieł sztuki  
mgr D. Smatloch-Klechowska

LIPIEC 2018

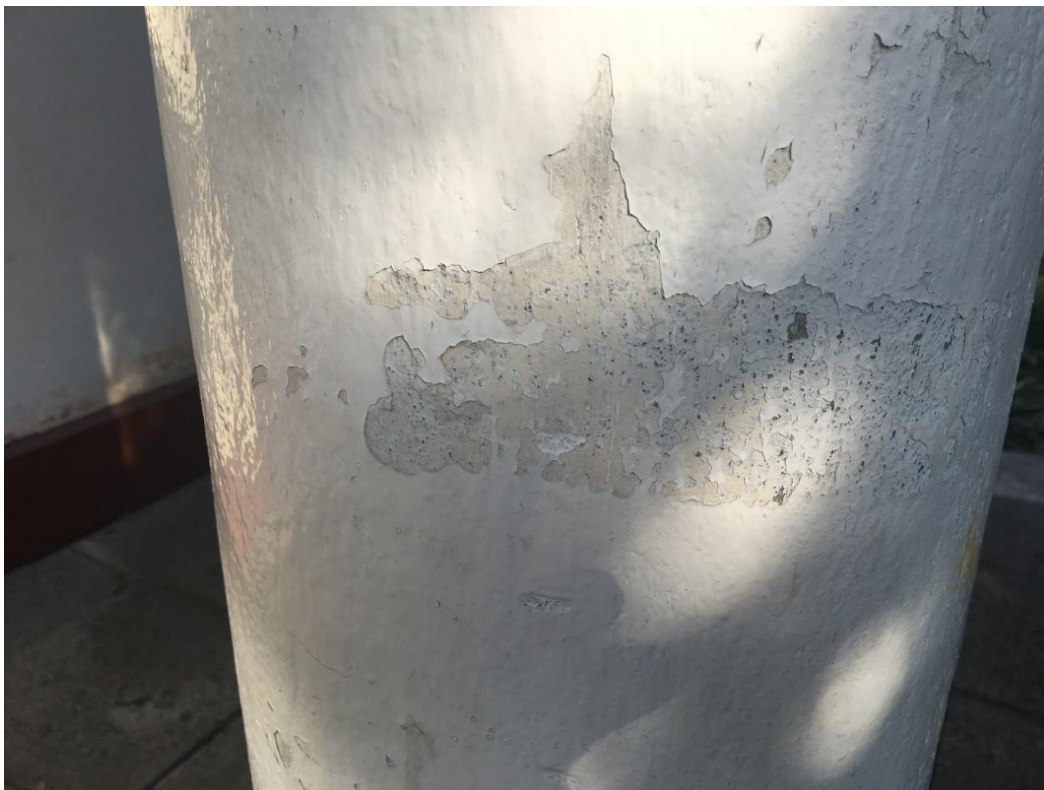
Fot. nr 28, Kraków, ul. Parkowa 14, elewacja wschodnia. Stan przed konserwacją. Widoczne duże ubytki warstwy malarskiej.  
Wyk. D. Smatuch-Klechowska, czerwiec 2018

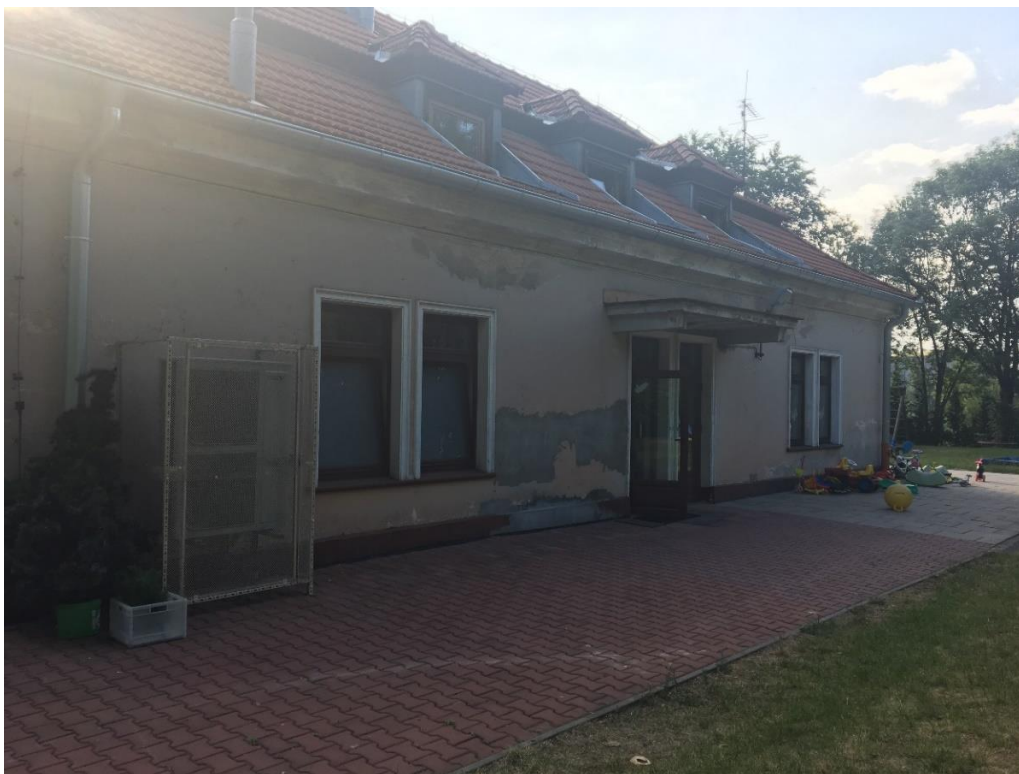
Dziś na całym budynku występują tynki wykonane z mocnego cementu. Widoczne są w nich liczne ubytki, pęknięcia i naprawy, często niepoprawnie i niedbale wykonane, nakładane grubymi warstwami cementu [fot. nr 12, 24,29]. Warstwy tej zaprawy są w wielu miejscach odspojone, łuszczą się i odpadają.

Fot. nr 29, Kraków, ul. Parkowa 14, elewacja zachodnia. Stan przed konserwacją.  
Widok ogólny.  
Wyk. D. Smatoch-Klechowska, czerwiec 2018

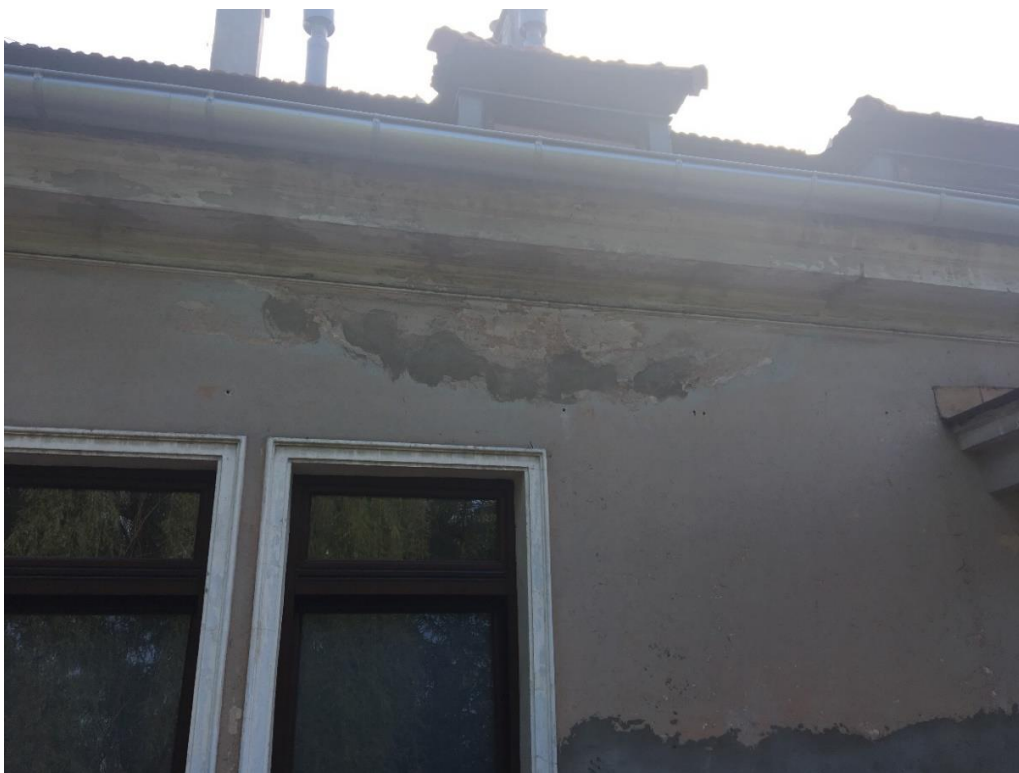
Fot. nr 30, Kraków, ul. Parkowa 14, elewacja zachodnia. Stan przed konserwacją.  
Widoczny duży ubytek w tynku i warstwach malarskich spowodowane przez wadliwe  
rynny.  
Wyk. D. Smatoch-Klechowska, czerwiec 2018

Przeciwwodne izolacje pionowe zostały nie dawno wykonane. System rynien i rur spustowych zostały naprawione, ale na niektórych fragmentach rynien widoczne są ślady korozji, więc ich stan powinien być sprawdzony z poziomu rusztowań i ewentualnie wymieniony lub naprawiony.

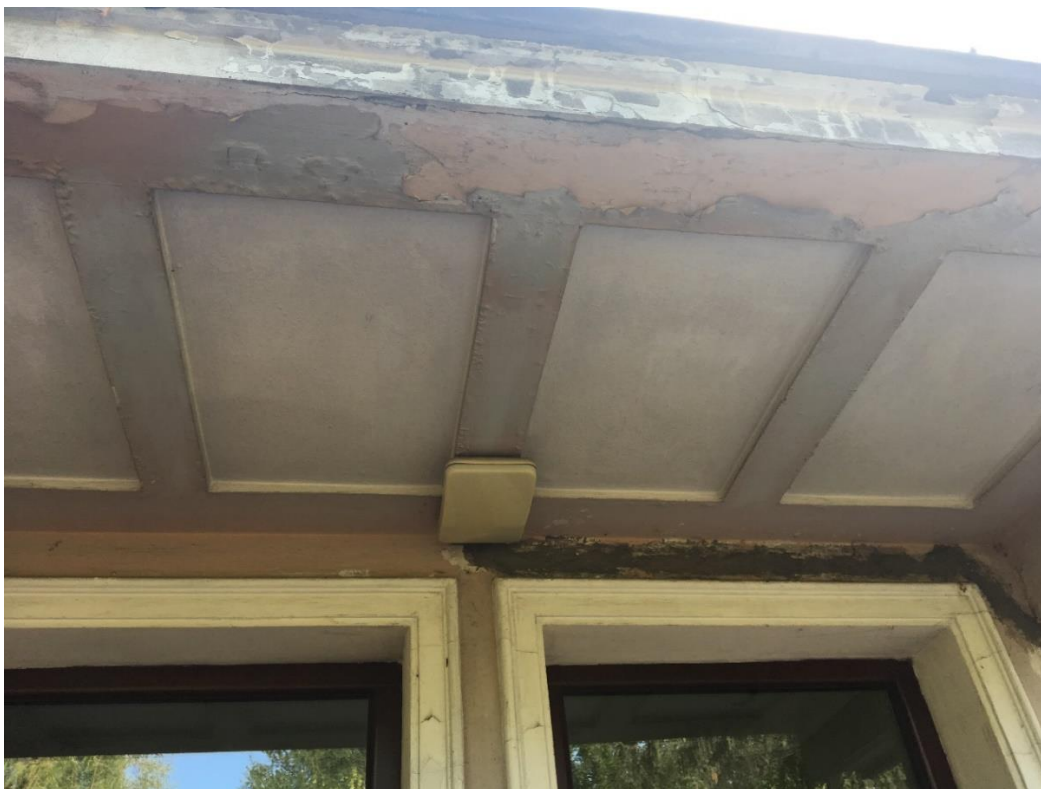
Fot. nr 31, Kraków, ul. Parkowa 14, elewacja zachodnia. Stan przed konserwacją.  
Zbliżenie na uszkodzenie gzymsu.  
Wyk. D. Smatoch-Klechowska, czerwiec 2018

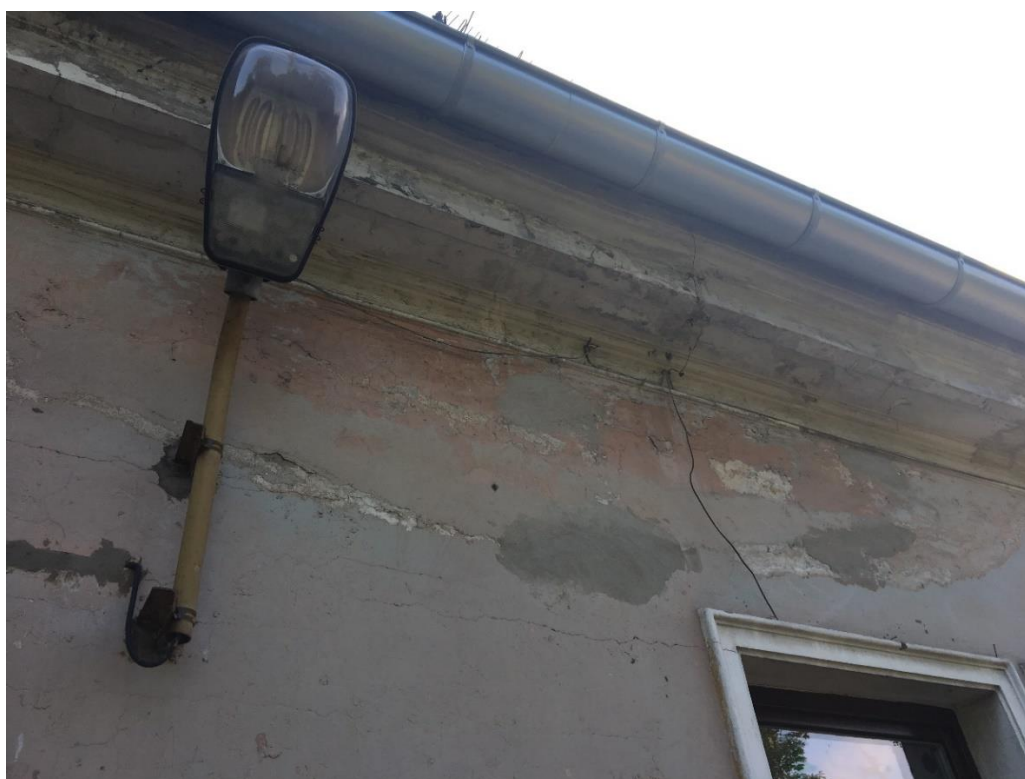
Fot. nr 32, Kraków, ul. Parkowa 14, elewacja zachodnia. Stan przed konserwacją.  
Widoczne rozległe uszkodzenia fasady na skutek systematycznego zalewania muru.  
Wyk. D. Smatoch-Klechowska, czerwiec 2018
