## **Ekspertyza ornitologiczna**

dotycząca występowania gatunków chronionych w budynku

Przedszkola Samorządowego nr 79 ul. Widok 23, 31-560 Kraków.

czerwiec 2022 r.

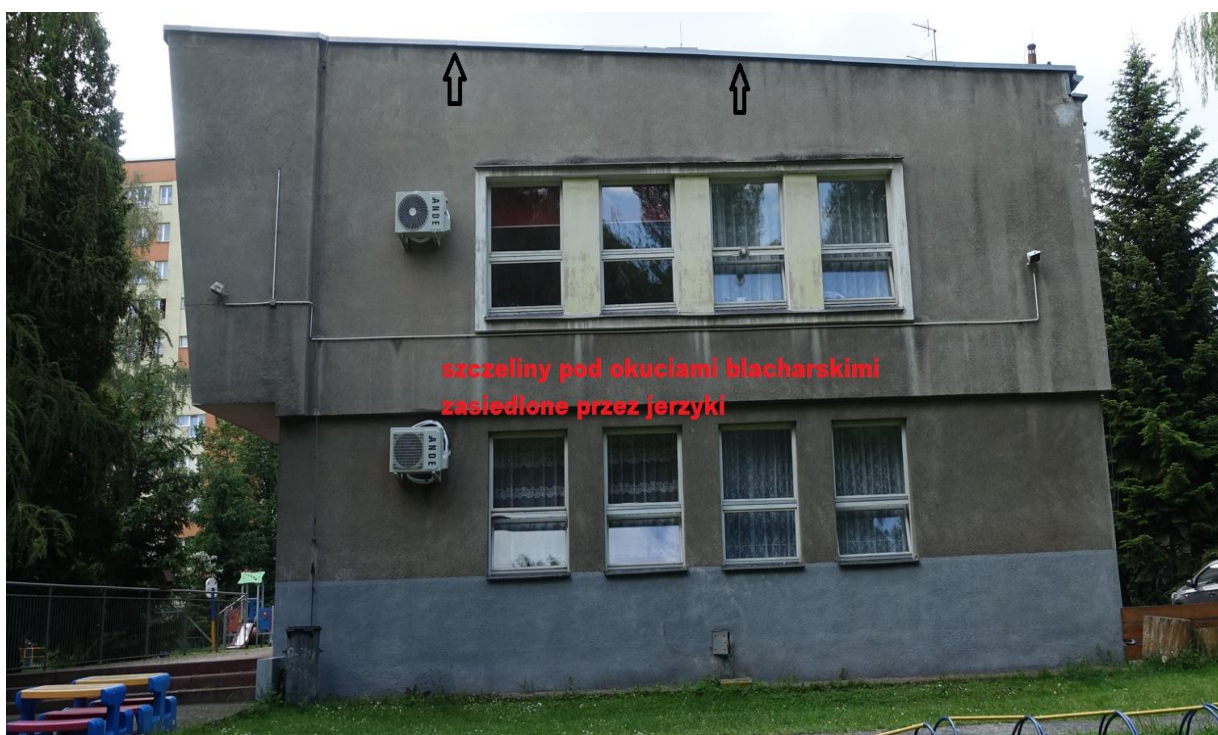
Fot. Nr 4. Elewacja zachodnia budynku Samorządowego Przedszkola nr 79 ul. Widok 23 zasiedlona przez jerzyki zwyczajne.

- **Jerzyk zwyczajny (*Apus apus*) zajmujący 8 szczelin pod okuciami blacharskim gzymsu.**
- Z uwagi na fakt, że w wyniku termomodernizacji budynku zniszczone zostaną siedliska gatunków podlegających ochronie gatunkowej przed wykonaniem remontu elewacji **należy uzyskać zgodę Regionalnego Dyrektora Ochrony Środowiska w Krakowie na:**
- **zniszczenie siedlisk gatunków chronionych – Jerzyka zwyczajnego (*Apus apus*) - do 30.III.2023 r.**
- **umyślne płoszenie i niepokojenie ptaków chronionych występujących w obrębie budynku - Jerzyka zwyczajnego (*Apus apus*) w terminie od 15.III. 2023 r. do 30.XII .2024 r.**

1. Do 15 marca 2023 r. zabezpieczyć wszystkie szczeliny w pasie okuć blacharskich budynku przedszkola.
2. Pod nadzorem ornitologa do 30 marca 2024 r. należy wywiesić skrzynki lęgowe dla jerzyków zwyczajnych, które utracą możliwość gniazdowania w otworach i szczelinach znajdujących się na elewacji budynku.

- 8 budek lęgowych dla jerzyka.

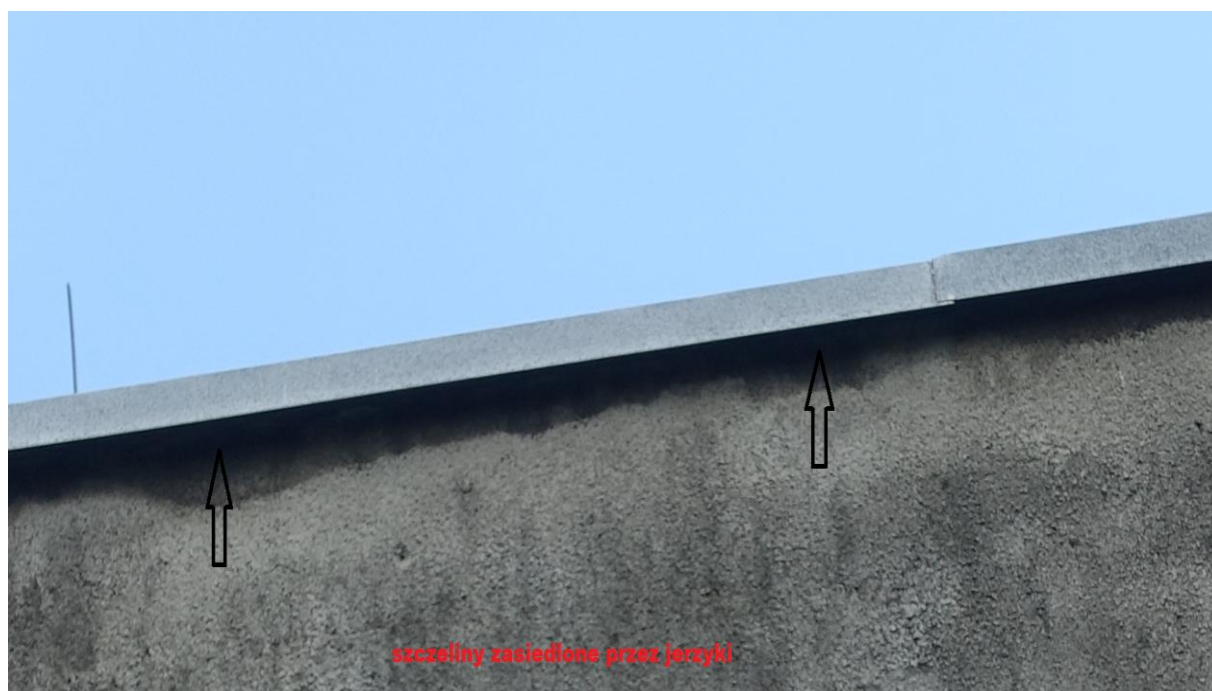
Fot. Nr 6. Elewacja wschodnia budynku Samorządowego Przedszkola nr 79 zasiedlona przez gatunki chronione.

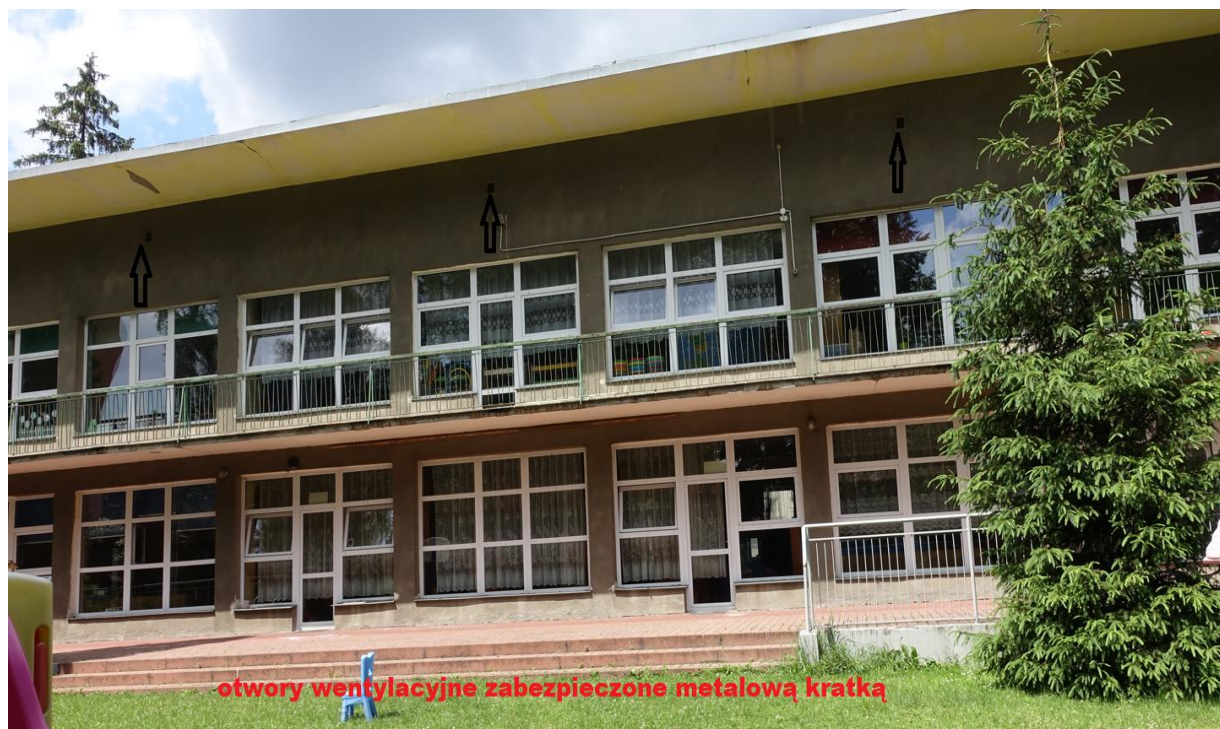
Fot. Nr 7. Elewacja południowa budynku Samorządowego Przedszkola nr 79 z zabezpieczonymi otworami wentylacyjnymi uniemożliwiającymi zasiedlenie przez gatunki chronione.

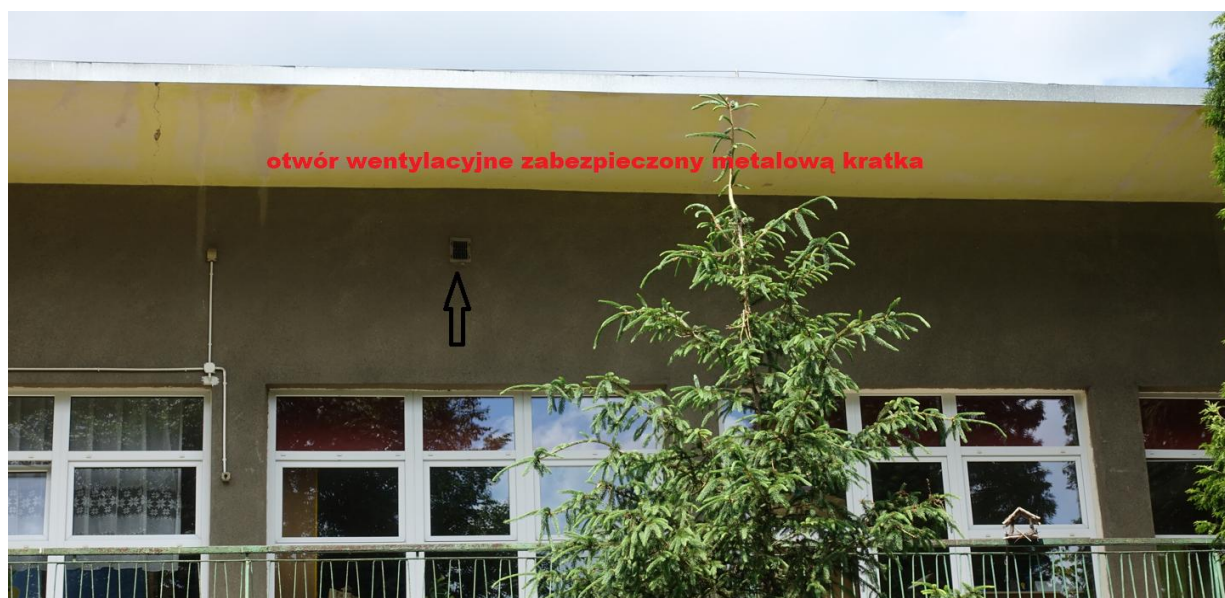
Fot. Nr 8. Elewacja południowa budynku Samorządowego Przedszkola nr 79 ul. Widok 23 z widocznym zabezpieczeniem otworu wentylacyjnego.

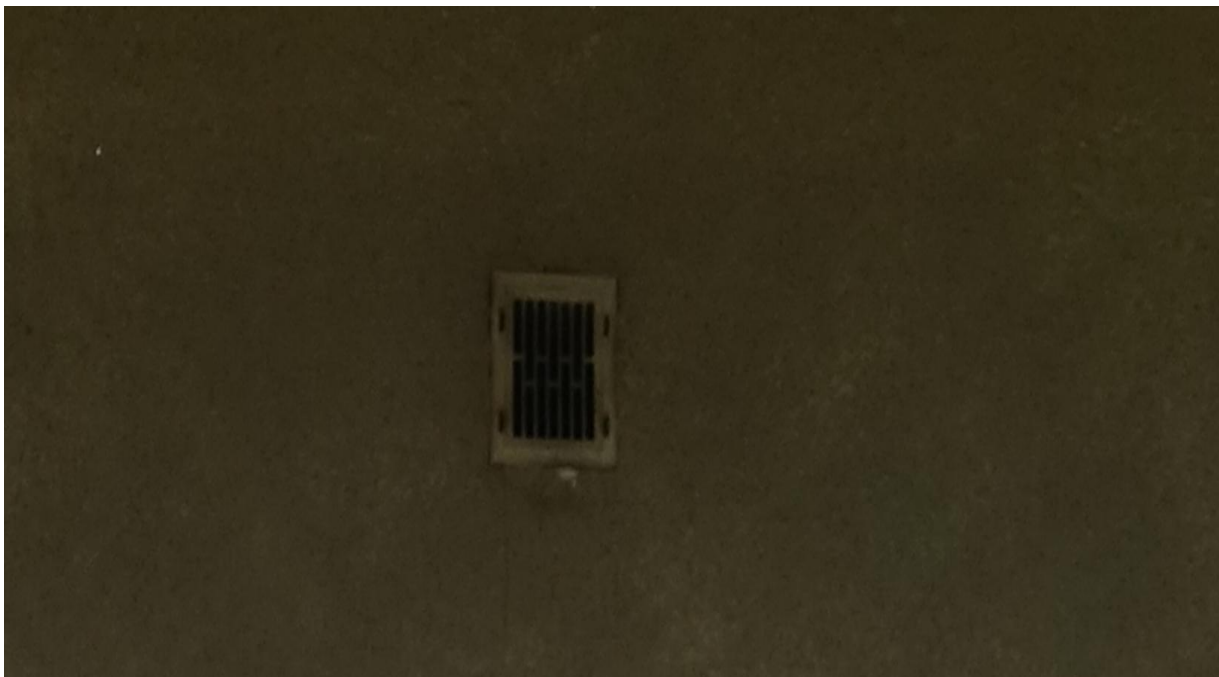
Fot. Nr 9. Elewacja południowa budynku Samorządowego Przedszkola nr 79 ul. Widok 23 z widocznym zabezpieczeniem otworu wentylacyjnego.

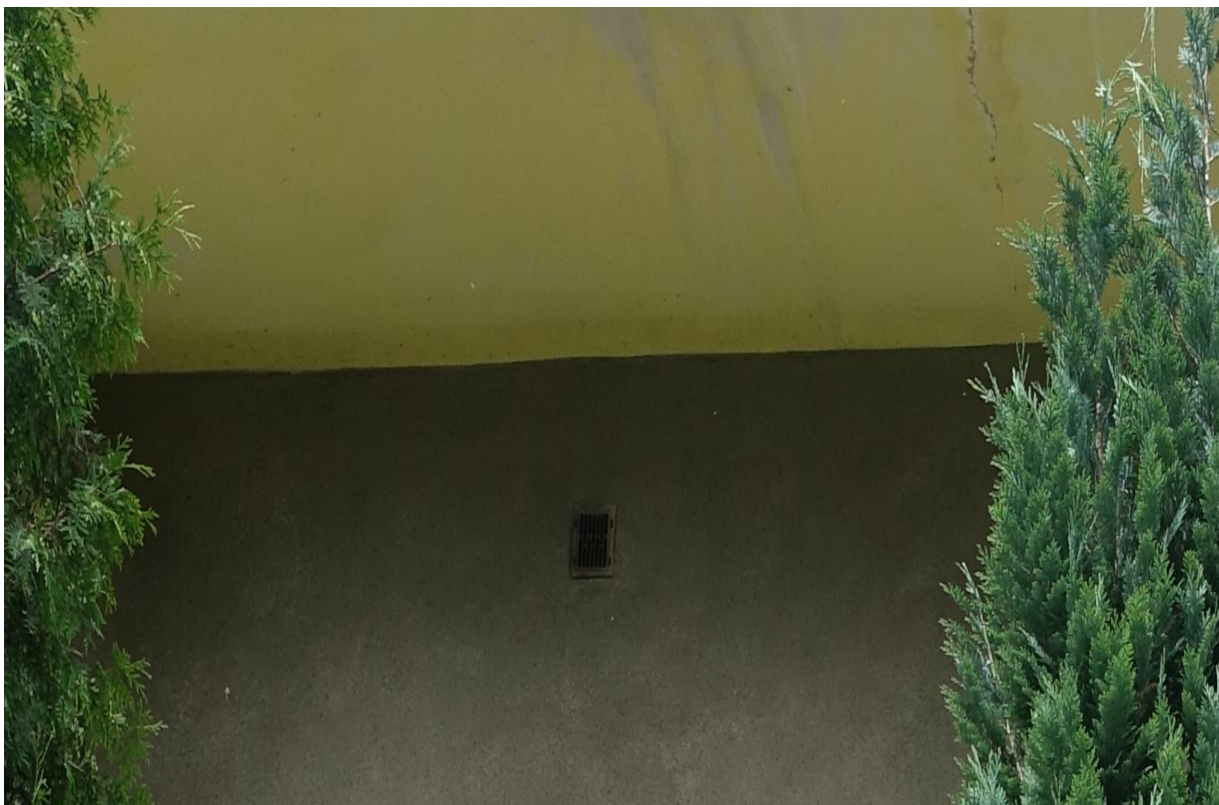
Fot. Nr 10. Elewacja południowa budynku Samorządowego Przedszkola nr 79 ul. Widok 23 z widocznym zabezpieczeniem otworu wentylacyjnego.
