Ekspertyza dotycząca występowania gatunków chronionych  
w budynku **Szkoły Podstawowej nr 27 w Krakowie, ul. Podedworze 16**

Ekspertyzę wykonał:  
mgr inż. Zbigniew Bęben

Kraków, luty 2017 r.

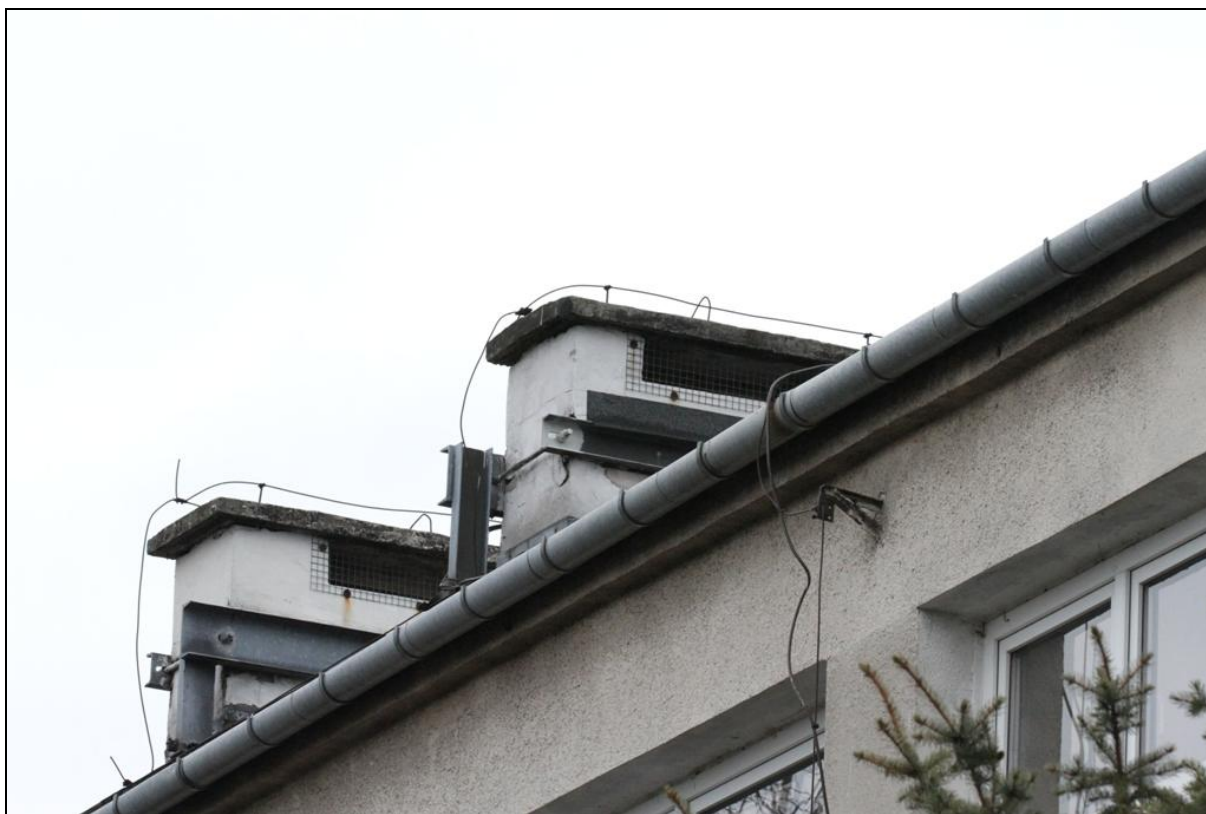
W trakcie kontroli stwierdzono około 20 osobników gołębi miejskich przebywających w obrębie dachu szkoły – nie stwierdzono miejsc odpowiednich do gniazdowania dla gołębi na dachu budynku, gdyż otwory wentylacyjne w kominach są zabezpieczone kratkami. Gatunek ten gniazduje w otworach wentylacyjnych w ścianie budynku hali sportowej (4 otwory w elewacji wschodniej, na wysokości 2,6 m) – w trakcie kontroli stwierdzono 1 parę gołębi w otworze. Otwory wentylacyjne stanowią także odpowiednie miejsce dla lęgów kawek (*Corvus monedula*).

Fot. 11. Kominy wentylacyjne na dachu budynku szkoły, z otworami zabezpieczonymi siatką.

- pod nadzorem ornitologa należy zabezpieczyć wszystkie szczeliny i otwory, w celu uniemożliwienia ich zasiedlenia przez ptaki przed rozpoczęciem prac termomodernizacyjnych – zabezpieczenia należy wykonać do **31 marca**;
- szczególną uwagę należy zwrócić przy zabezpieczaniu otworów wentylacyjnych – mogą w nich gniazdować gołębie miejskie, które wyprowadzają legi praktycznie przez cały rok (!); w przypadku stwierdzenia piskląt lub Nielotnych młodych otwory należy pozostawić otwarte do czasu wylotu ptaków lub przenieść młode ptaki do azylu (do odchowania) a następnie zabezpieczyć otwory kratkami;
- pod nadzorem ornitologa należy wywiesić skrzynki lęgowe dla jerzyków, kawek i gołębi miejskich; skrzynki lęgowe należy zamontować przed rozpoczęciem prac remontowych, równocześnie z zabezpieczaniem szczelin i otworów.

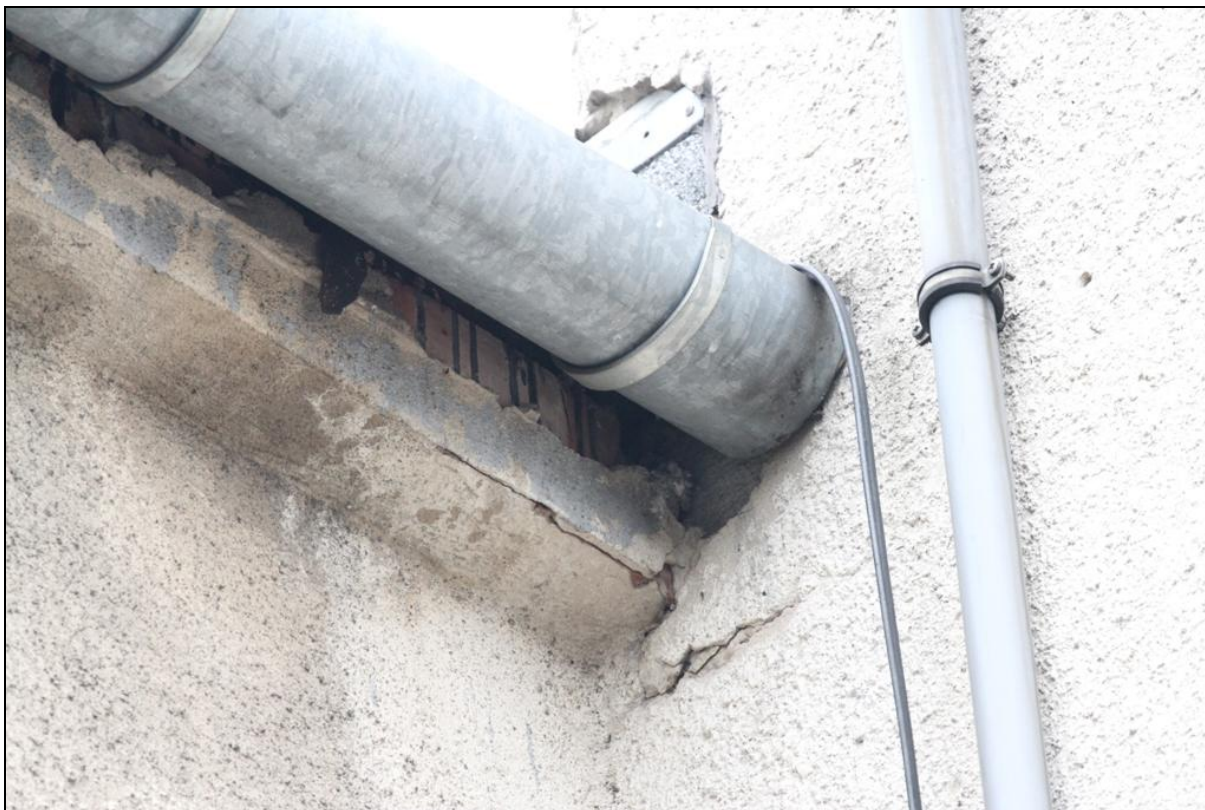
W obrębie budynku szkoły stwierdzono nieliczne szczeliny pod obróbką blacharską dachu – głównie na północnej ścianie budynku szkoły oraz na północnej i wschodniej ścianie budynku hali sportowej i budynku gospodarczym. Za rynnami na dachu budynku szkoły znajdują się szczeliny pomiędzy cegłami, które umożliwiają gniazdowanie jerzyków (*Apus apus*) – odchody tego gatunku stwierdzono w obrębie szczelin na północnej elewacji budynku szkoły. Jerzyki mogą zasiedlać także niską przestrzeń poddachową budynku głównego szkoły, do której prawdopodobnie prowadzą niewielkie otwory wentylacyjne: 3 na południowej ścianie budynku szkoły, a 5 na północnej elewacji szkoły; otwory takie (w liczbie 14 szt.) znajdują się także na budynku łącznika, na wschodniej elewacji.

Fot. 12. Szczeliny między cegłami za rynnami dachowymi (głęboka szczelina na łączeniu ścian budynków).

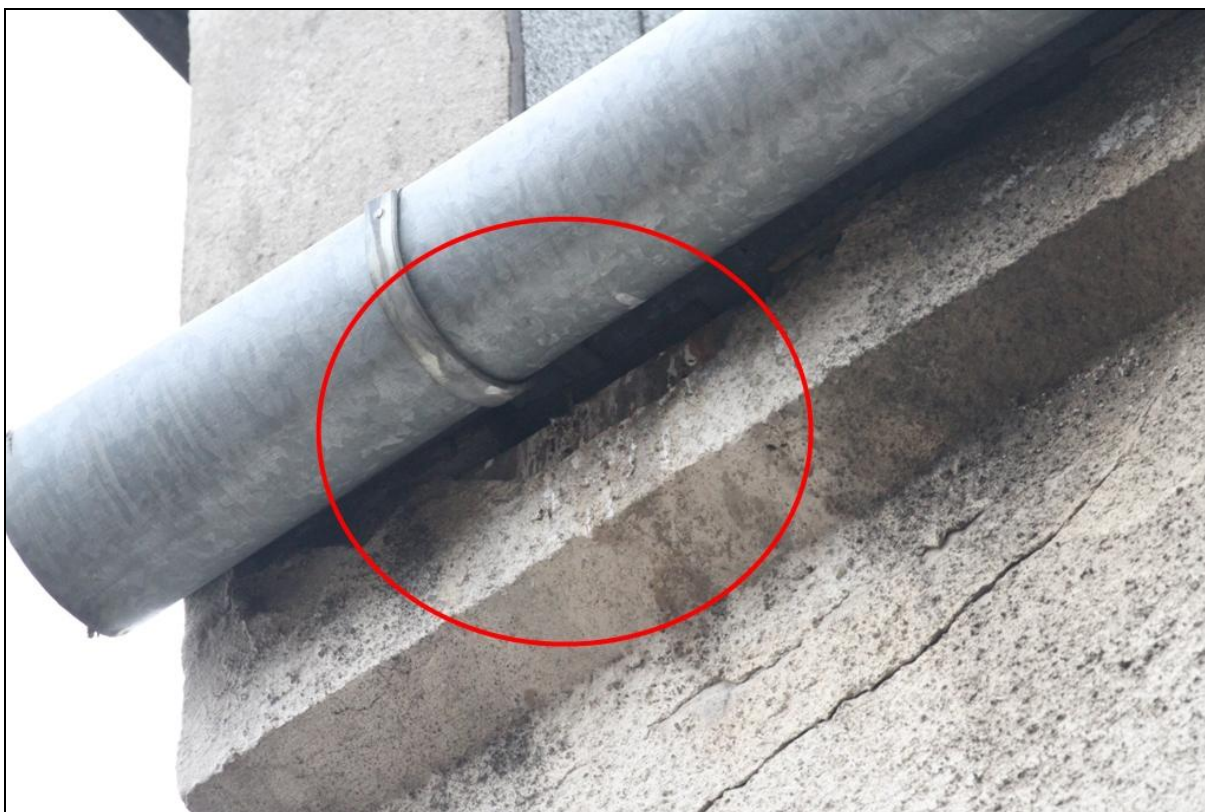
Fot. 13. Szczelina za rynną dachową (elewacja północna budynku szkoły) z widocznymi odchodami jerzyków.

- dla jerzyków (*Apus apus*) - należy zamontować łącznie **30 szt. pojedynczych skrzynek lęgowych, wykonanych z trocinobetonu**: na elewacji północnej budynku szkoły. Należy zastosować pojedyncze skrzynki lęgowe z trocinobetonu wraz z

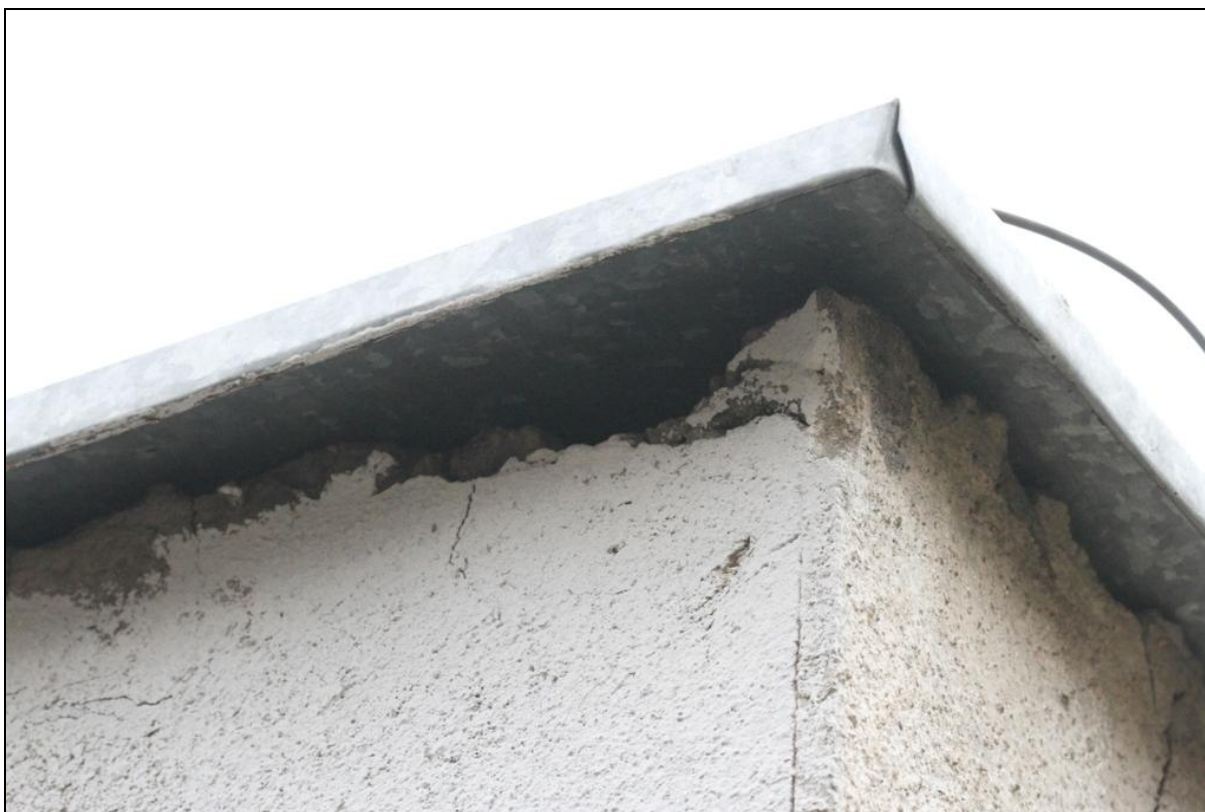
Fot. 15. Szczeliny pod obróbką blacharską dachu (budynek gospodarczy i hala sportowa).

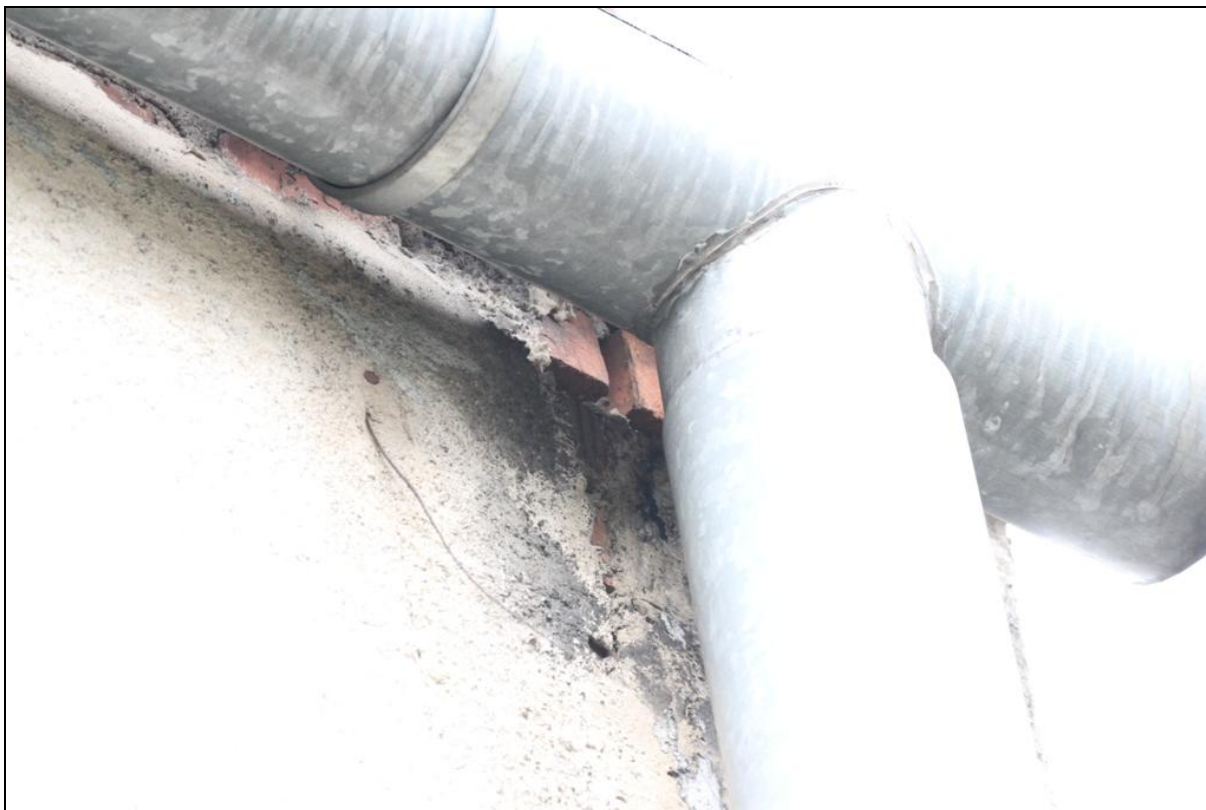
Fot. 16. Szczelina pomiędzy ceglami (budynek hali sportowej).

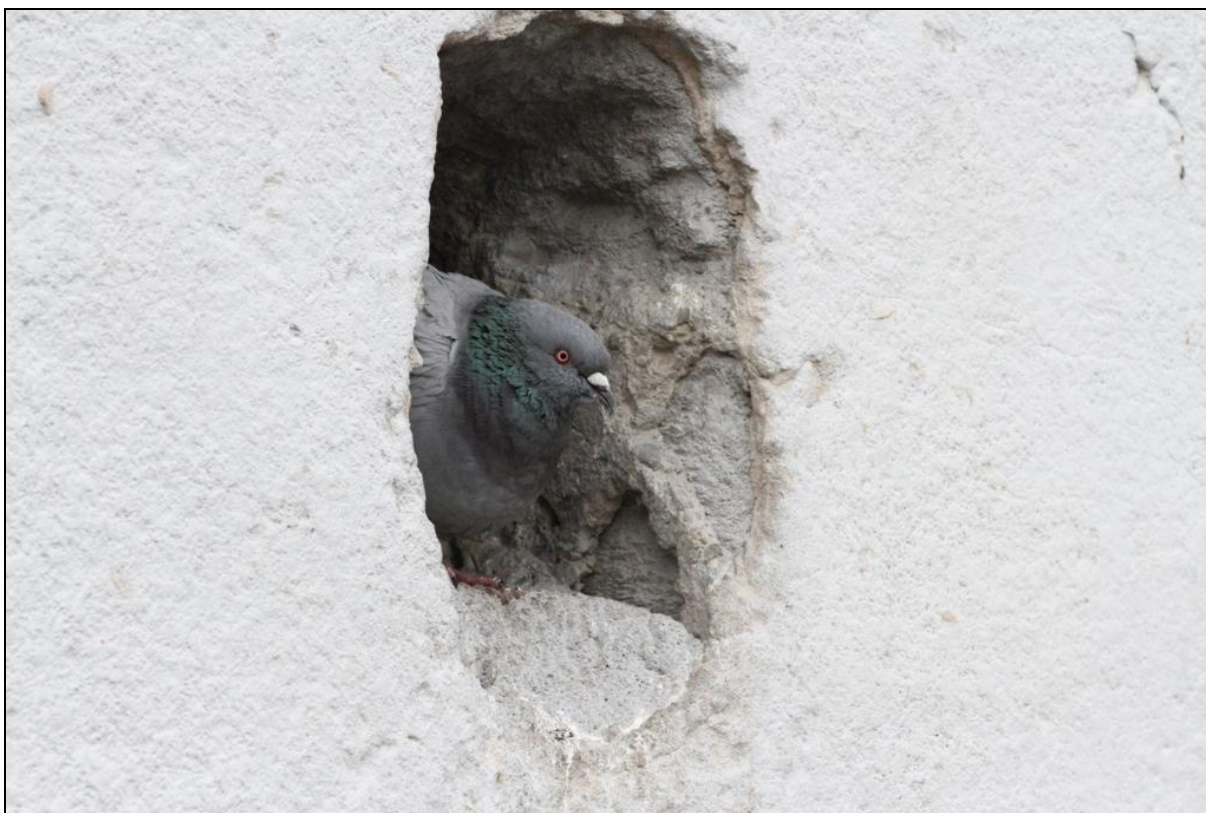
Fot. 17. Gołąb miejski w jednym z 4 otworów wentylacyjnych we wschodniej ścianie budynku hali sportowej.

- dla **gołębi miejskich** (*Columba livia f. urbana*) - należy zamontować **10 szt. skrzynek légowych, wykonanych z drewna lub trocinobetonu – należy wykorzystać skrzynki przeznaczone dla pustulki**. Skrzynki należy zawiesić wysoko na wschodniej elewacji budynku hali sportowej. Skrzynki drewniane mogą być zamocowane bezpośrednio na warstwie ocieplenia (styropianu), gdyż są lekkie; skrzynki z trocinobetonu są ciężkie i należy je zamontować przed położeniem ocieplenia, najlepiej w trakcie zatykania otworów wentylacyjnych.

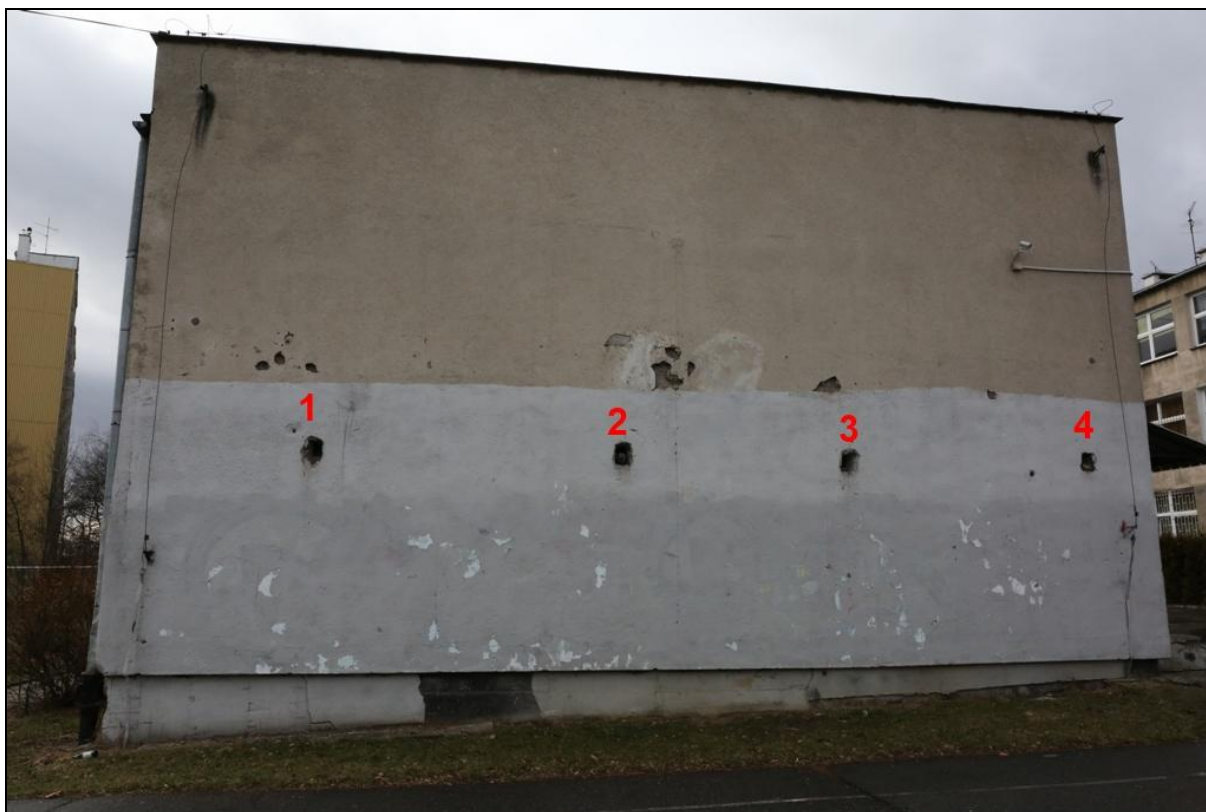
Fot. 18. Otwory wentylacyjne we wschodniej ścianie budynku hali sportowej miejsce gniazdowania gołębi miejskich i możliwe miejsce gniazdowania dla kawek.

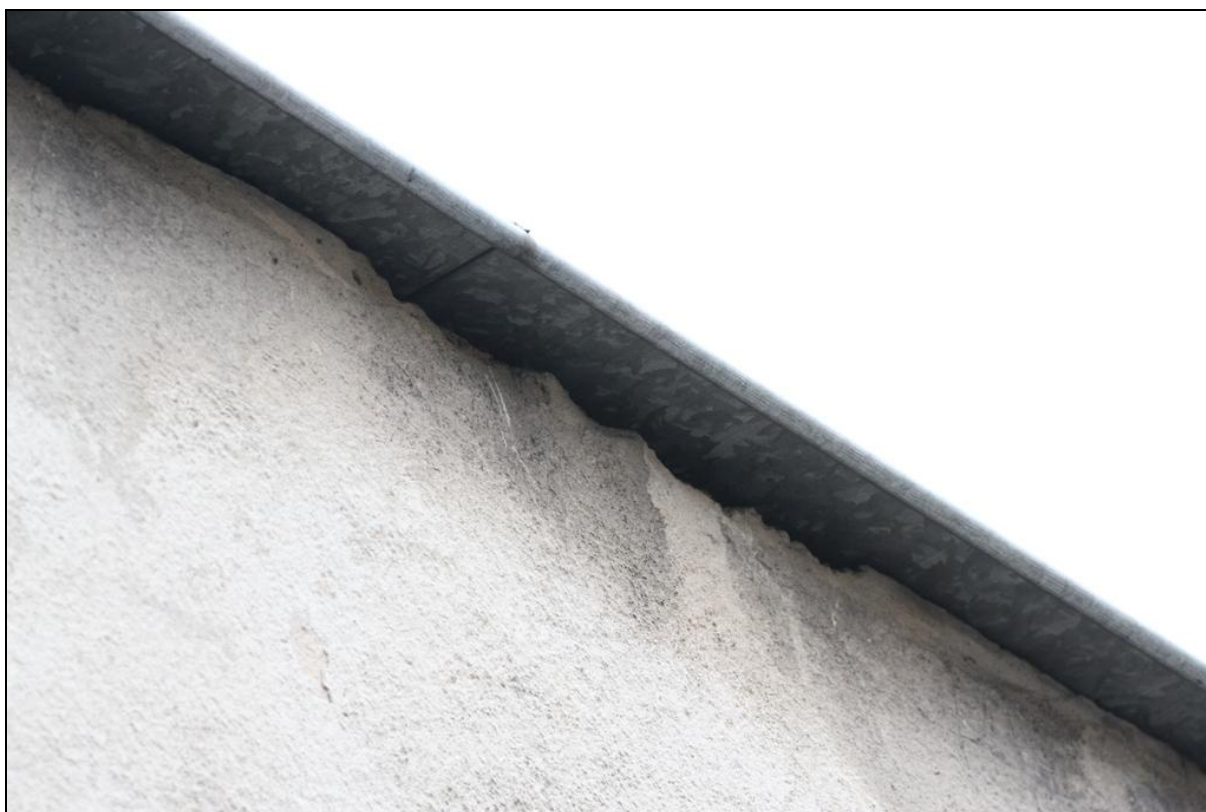
Fot. 19. Szczeliny pod obróbką blacharską dachu – budynek hali sportowej, ściana wschodnia.

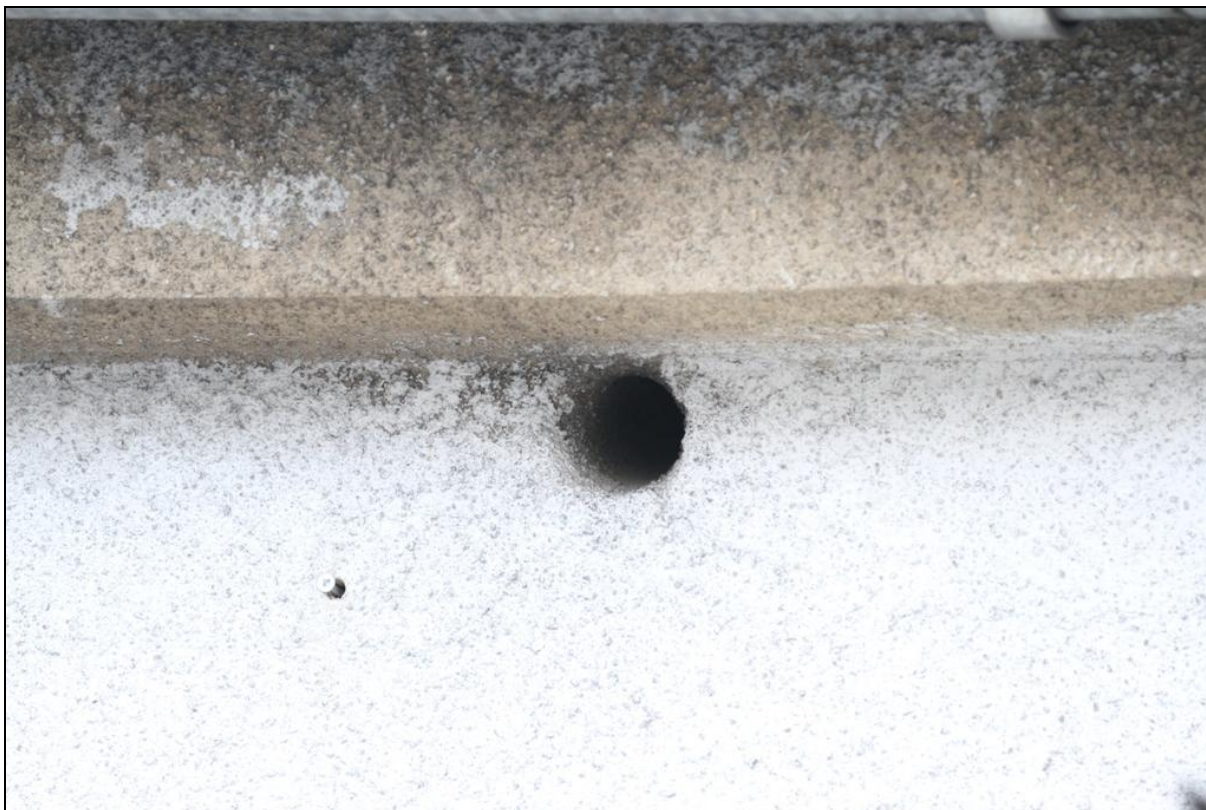
Fot. 20. Niewielkie otwory wentylacyjne stropodachu w budynku łącznika i w budynku głównego szkoły..

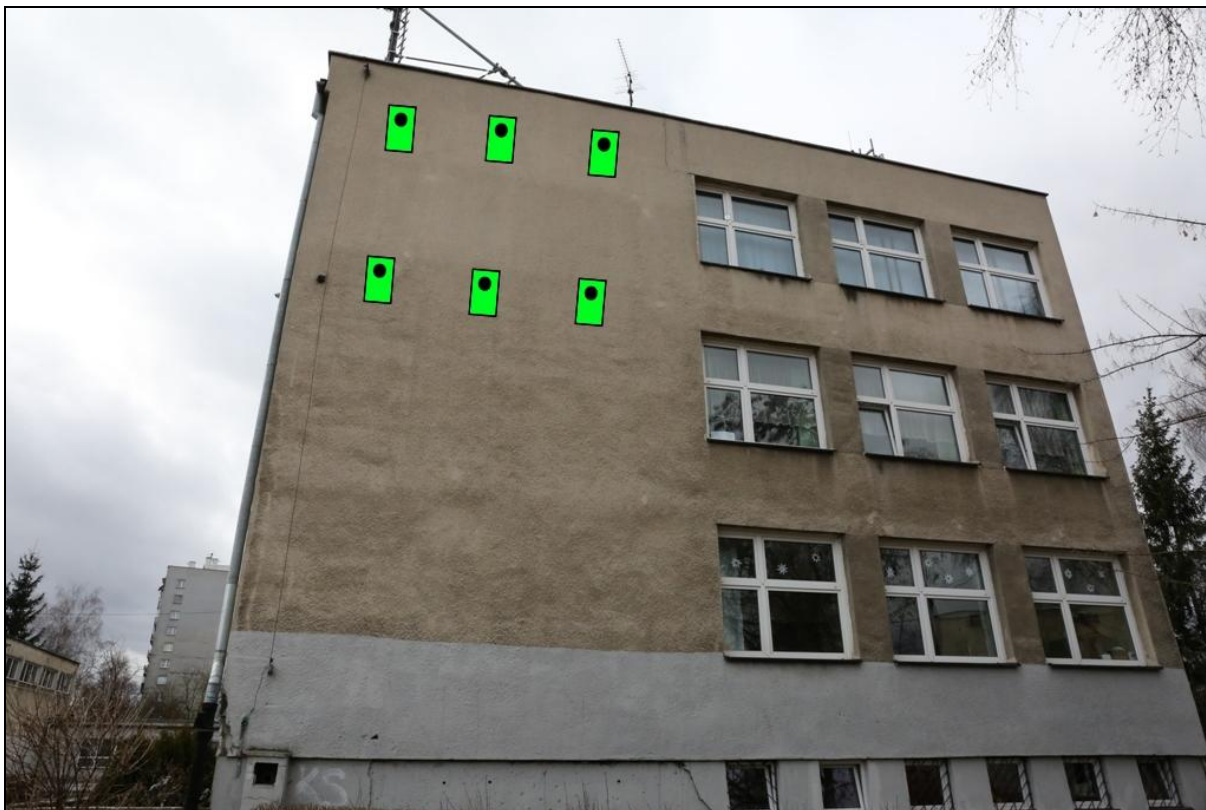
Ryc. 4. Schemat lokalizacji **6 szt.** skrzynek lęgowych dla kawek. Skrzynki lęgowe należy wywiesić wysoko na wschodniej ścianie budynku SP nr 27.

- dla kawek (*Corvus monedula*) - zamontować **6 szt. skrzynek lęgowych, wykonanych z trocinobetonu**. Skrzynki dla kawek należy zamontować na wschodniej elewacji budynku szkoły. Z uwagi na trwałość materiału (kilkadziesiąt lat) należy zastosować skrzynki lęgowe z trocinobetonu, montowanych bezpośrednio do ściany przed położeniem warstwy styropianu. Zaleca się zastosowanie pomiędzy skrzynką lęgową, a ścianą cienkiej warstwy styropianu („dwójki”), jako warstwy izolacyjnej pomiędzy budką, a ścianą, przy zastosowaniu odpowiednio długich i mocnych wkrętów mocujących skrzynkę do ściany. **Skrzynek lęgowych nie można wieszać na zewnętrznej warstwie ocieplenia budynku, z uwagi na ciężar pojedynczych skrzynek (14,5 kg).**

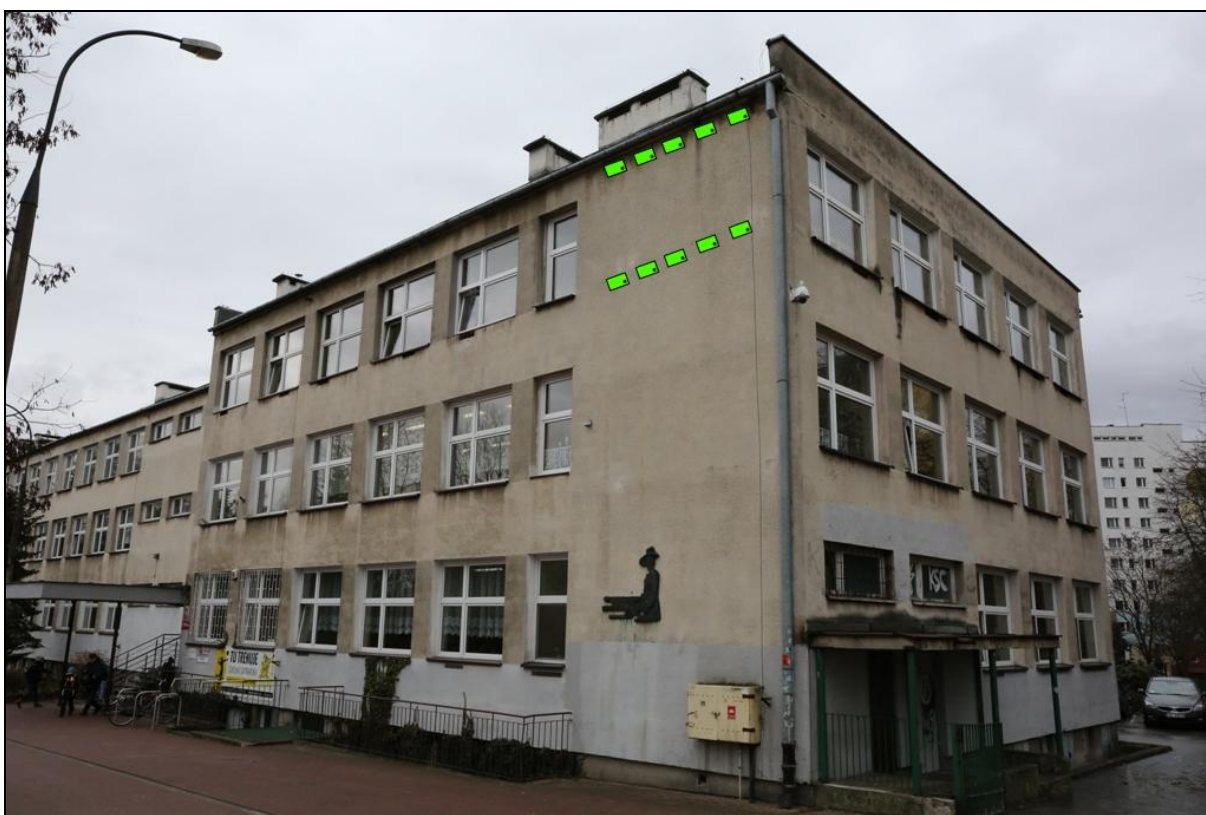
Ryc. 5. Schemat lokalizacji **10 szt.** skrzynek lęgowych dla jerzyka na północnej elewacji budynku SP nr 27.

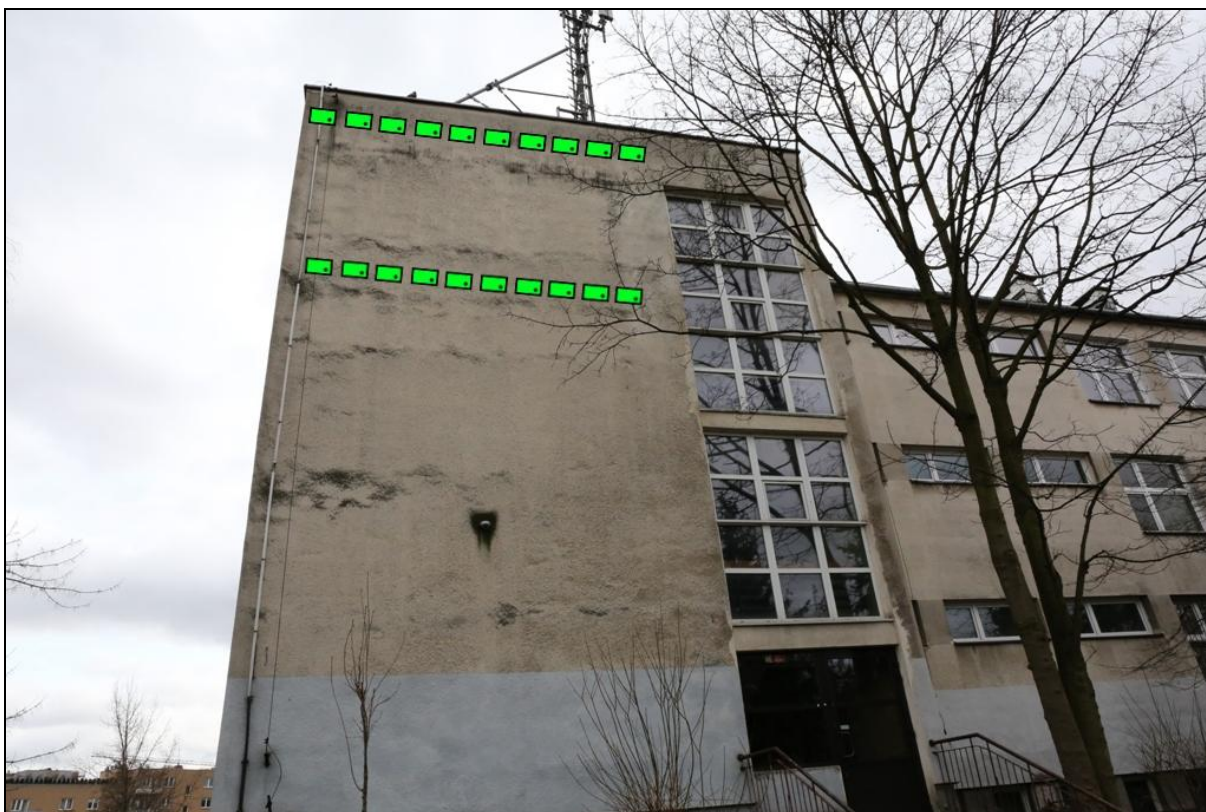
Ryc. 6. Schemat lokalizacji **20 szt.** skrzynek lęgowych dla jerzyka na północnej elewacji budynku SP nr 27.

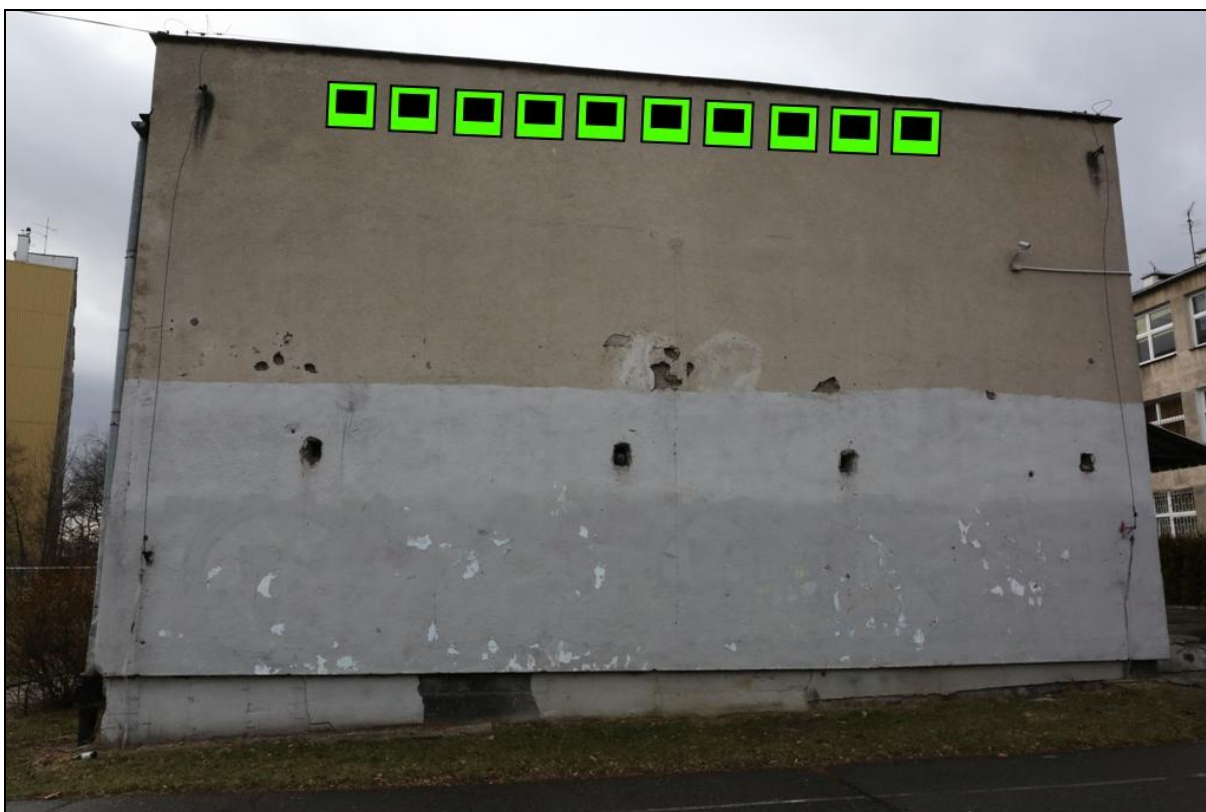
Ryc. 7. Schemat lokalizacji **10 szt.** skrzynek lęgowych dla gołębi domowych na wschodniej elewacji budynku hali sportowej.
