Ekspertyza dotycząca występowania gatunków chronionych w  
budynku Przedszkola Samorządowego nr 124, ul. Zwycięstwa 22 w  
Krakowie

Ekspertyzę wykonał  
mgr inż. leśnictwa Zbigniew Bęben

Kraków, luty 2019 r .

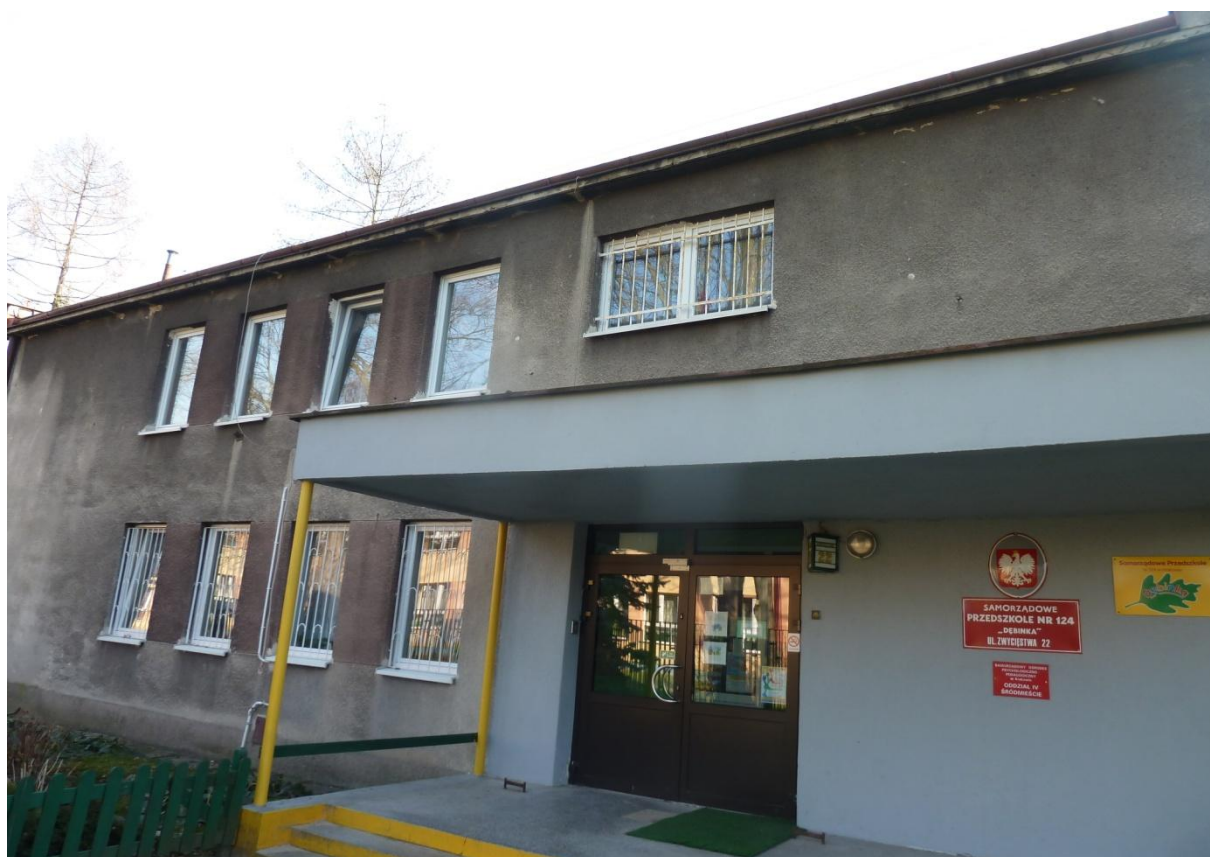
Fot. 2. Widok od strony wejścia głównego (strona północna).

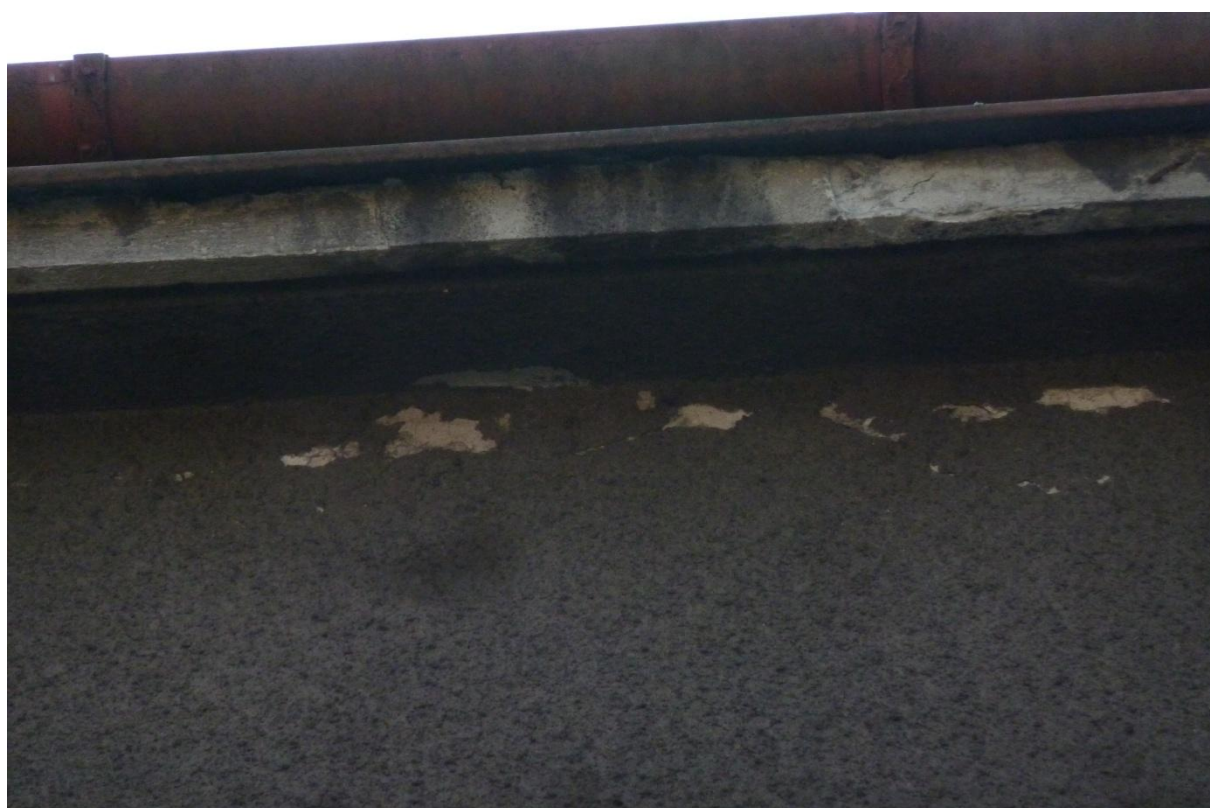
Fot. 3. Ścian wschodnia budynku ze szczelinami w pasie podrynnowym umożliwiającymi zasiedlenie przez gatunki chronione.

W obrębie budynku na elewacji stwierdzono zabezpieczone kratkami otwory wentylacyjne. Wokół całego budynku pomiędzy okuciami blacharskimi a ścianami zaobserwowano różnej wielkości szczeliny umożliwiające gniazdowanie ptakom z rzędu wróblowate. W trakcie lustracji zaobserwowano parę kawek przebywających na drzewach jak również żerujących na ziemi.

1. Prace termomodernizacyjne budynku Przedszkola Samorządowego nr 124, ul. Zwycięstwa 22 należy bezwzględnie prowadzić pod nadzorem ornitologa.
2. Do 31 marca 2019 r. przed rozpoczęciem prac i pod nadzorem ornitologa należy zabezpieczyć wszystkie potencjalne miejsca lęgowe w celu uniemożliwienia ich zasiedlenia przez ptaki.
3. Pod nadzorem ornitologa należy wywiesić skrzynki lęgowe dla ptaków z rzędu wróblowate.

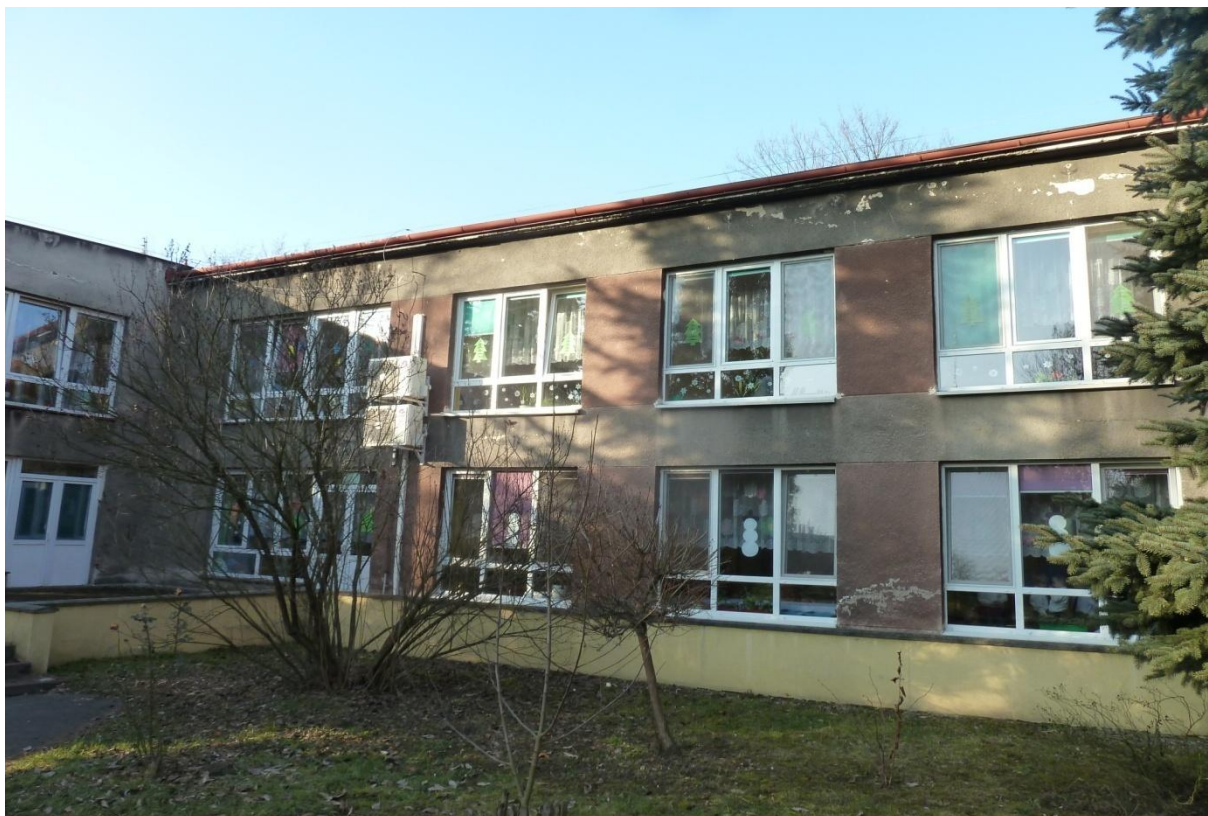
Fot. 4. Elewacja południowa od strony ogródka i placu zabaw. Brak ubytków umożliwiających zasiedlenie przez gatunki chronione.

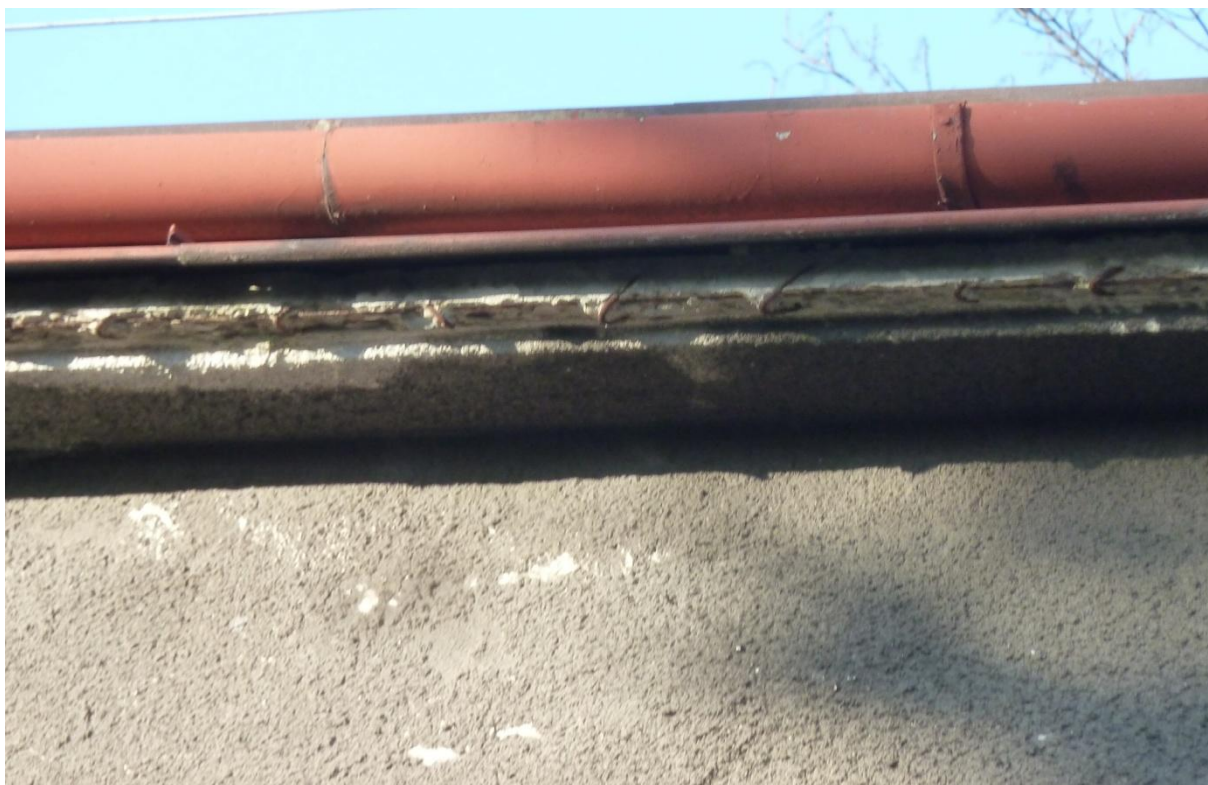
Fot. 5. Widok od strony południowej z ubytkami w pasie podrynnowym umożliwiającymi zasiedlenie przez gatunki chronionej.

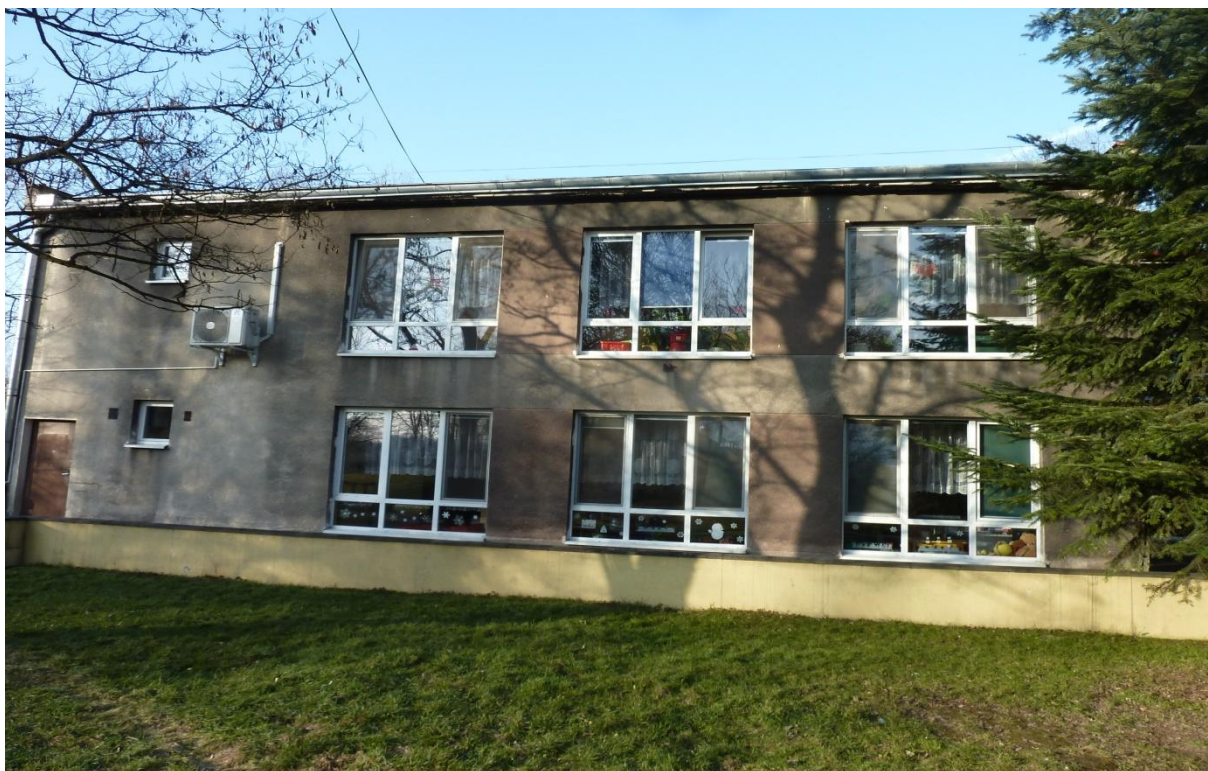
Fot. 6. Elewacja od strony południowej.

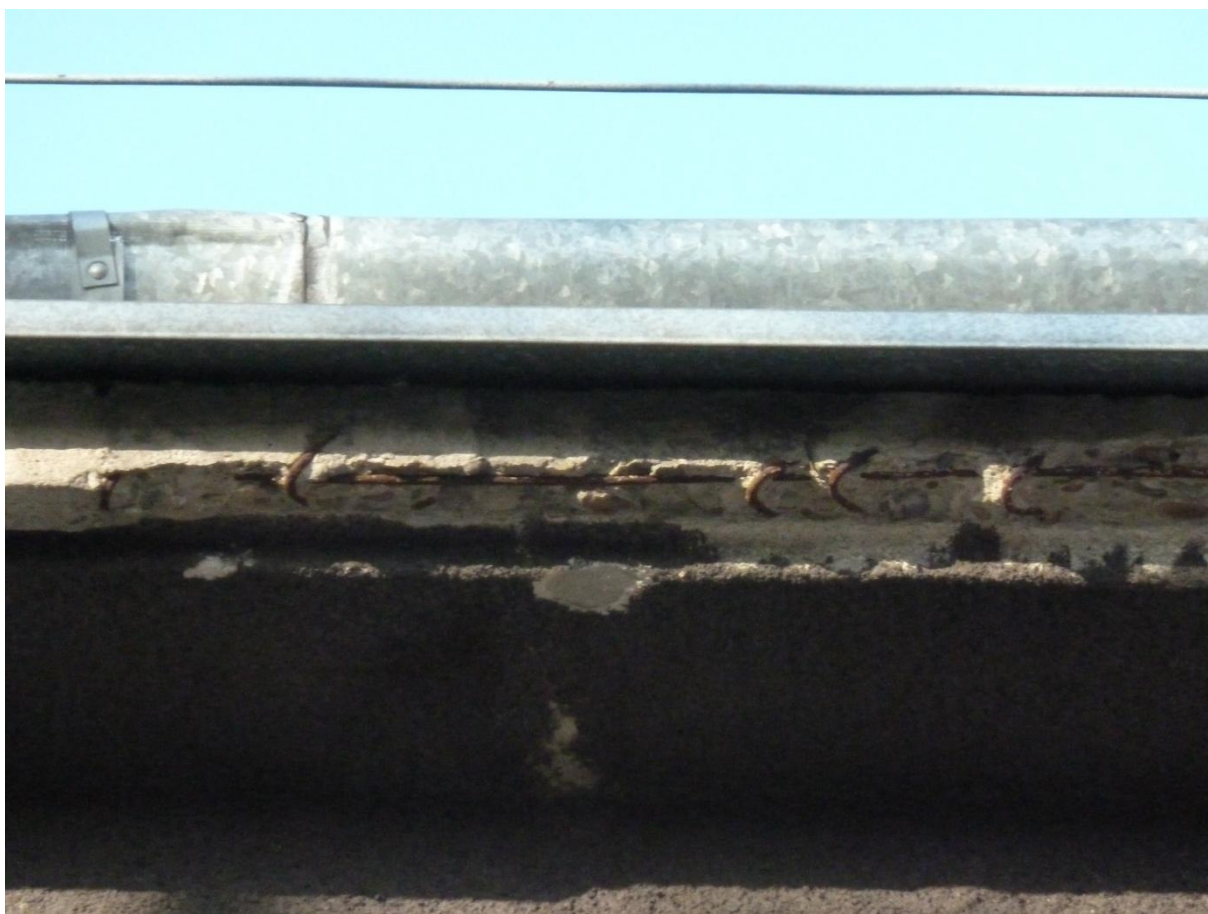
Fot. 7. Szczeliny w pasie podrynnowym umożliwiające zasiedlenie przez gatunki chronione

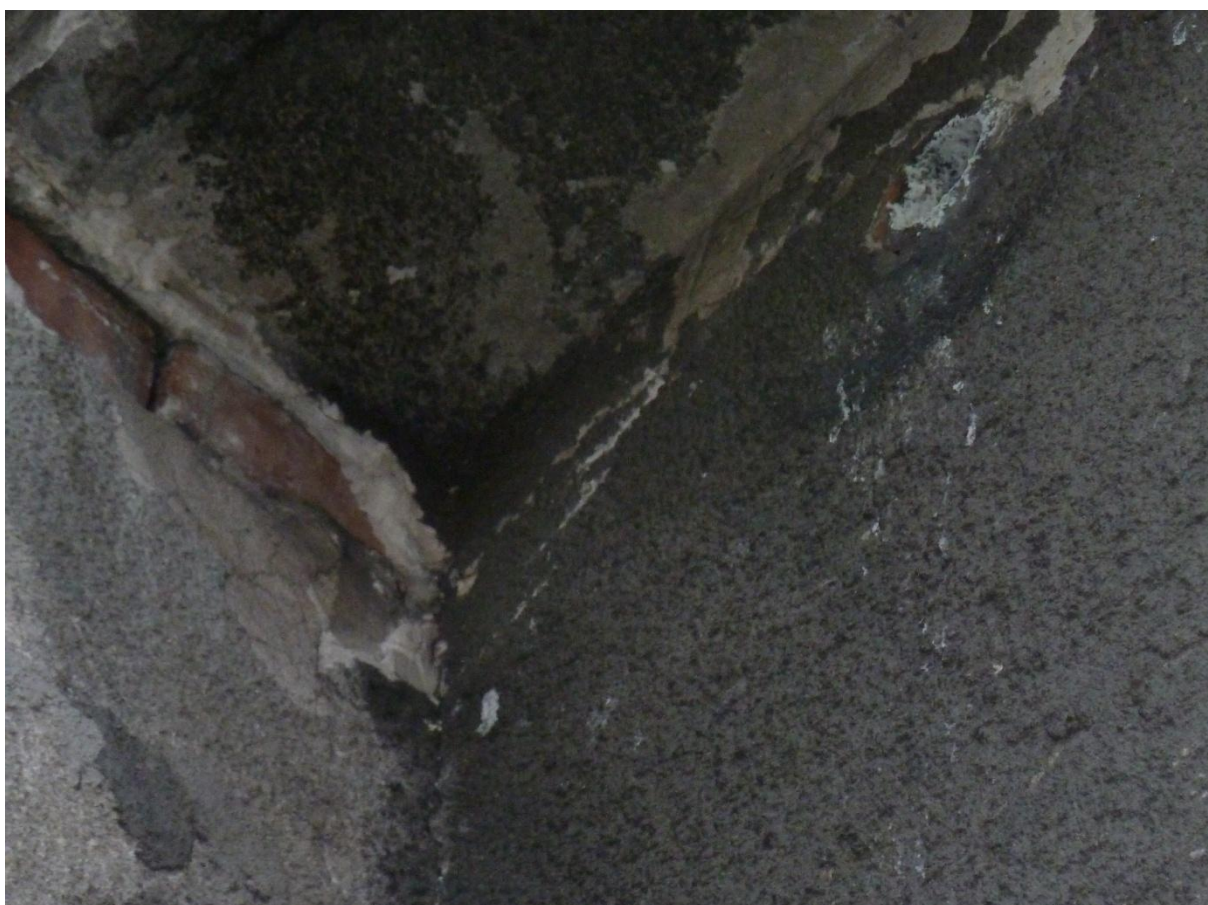
Fot. 9. Niezabezpieczony otwór wentylacyjny w stropodachu z prawdopodobnym siedliskiem kawki.

W obrębie budynku stwierdzono 1 niezabezpieczony otwór wentylacyjny, stanowiący siedlisko dla kawki. (*Corvus monedula*)

Na stropodachu znajdują się kominy wentylacyjne z niezabezpieczonymi otworami wentylacyjnymi – miejsca te mogą być wykorzystywane do lęgów przez kawki.

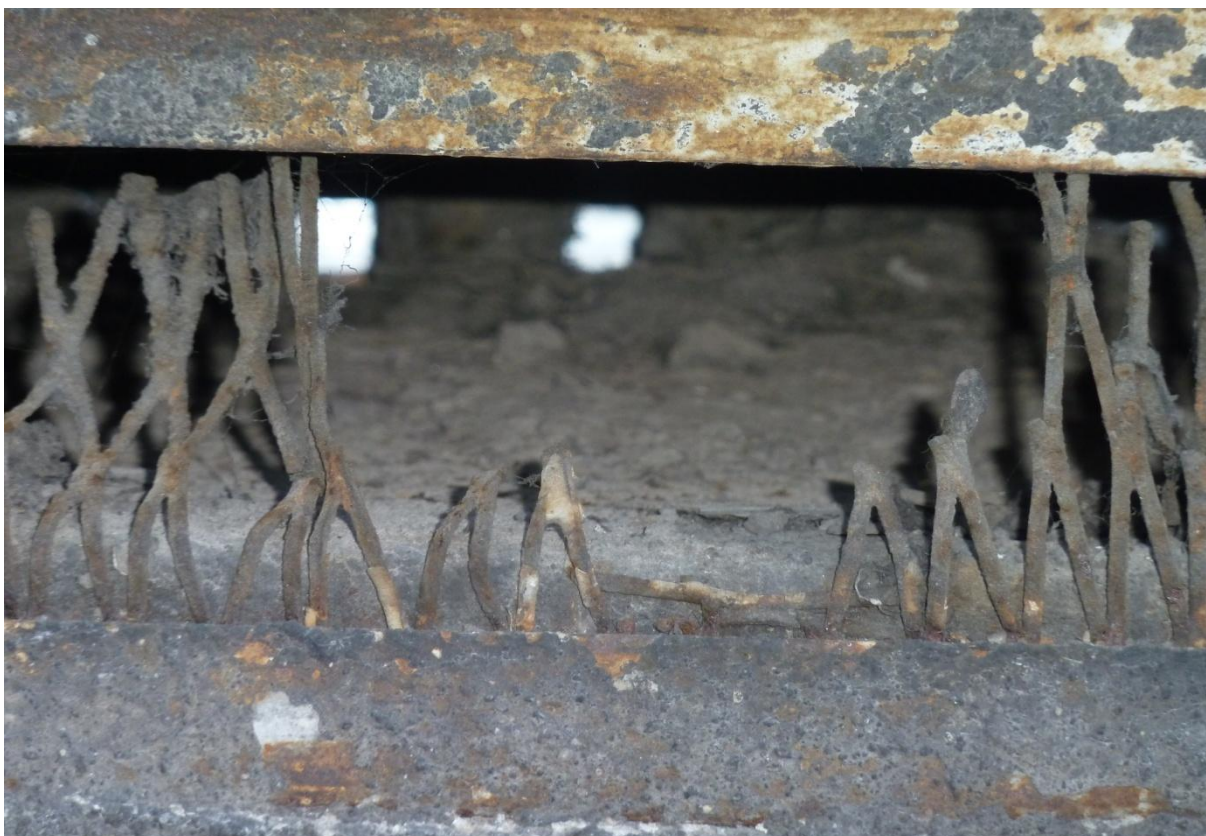
Fot. 10. Niezabezpieczony otwór wentylacyjny w ścianie przylegającej do kuchni stanowiący potencjalne siedlisko ptaków wróblowatych.

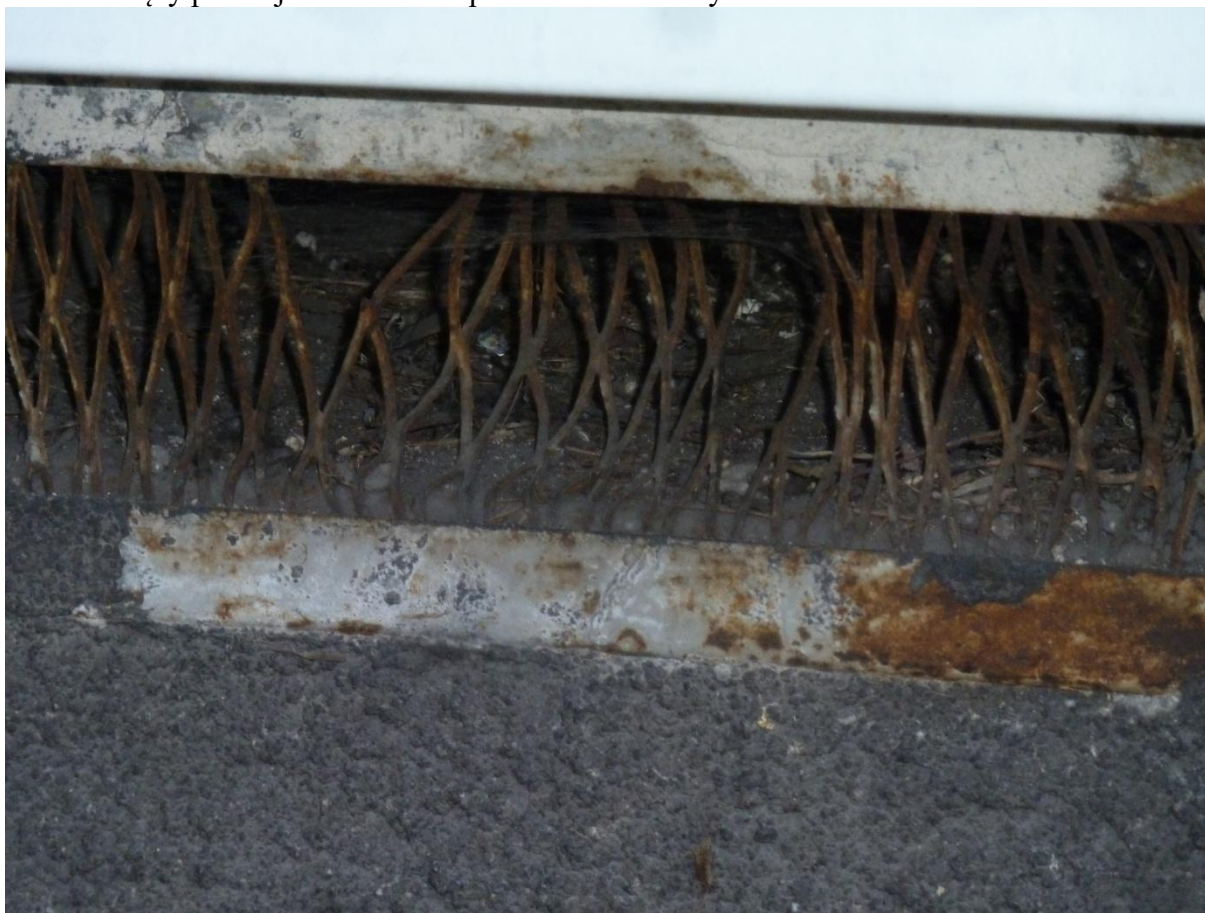
Fot. 11. Uszkodzone zabezpieczenie otworu wentylacyjnego- potencjalne miejsce lęgów.

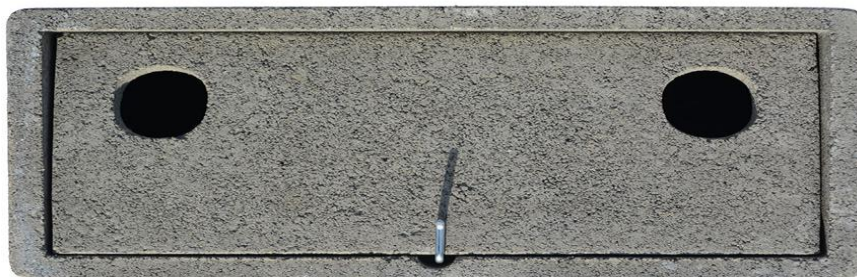
Fot. 12. Przykładowe budki lęgowe dla wróbli .

- **6 podwójnych budek dla wróbli** wykonanych z trocinobetonu i wykorzystywanych zarówno przez wróble jak i inne gatunki z rzędu wróblowate,
- **3 budki lęgowe dla kawki** wykonanych z trocinobetonu.

Budki pod nadzorem ornitologa należy zamontować na ścianie wschodniej i północnej budynku.

Należy zastosować skrzynki lęgowe z trocinobetonu. Skrzynki z trocinobetonu są bardzo trwałe (kilkadziesiąt lat) i w przeciwieństwie do budek drewnianych nie ulegają niszczeniu pod wpływem warunków atmosferycznych (trwałość budek drewnianych to kilka lat). Skrzynki lęgowe należy przymocować bezpośrednio do ściany, przed położeniem warstwy ocieplenia. Skrzynek z trocinobetonu nie można wieszać na zewnętrznej warstwie ocieplenia, z uwagi na ciężar pojedynczej skrzynki (8,5 kg). Zaleca się zastosowanie pomiędzy skrzynką lęgową, a ścianą budynku cienkiej warstwy styropianu („dwójki”) jako warstwy izolacyjnej, przy zastosowaniu odpowiednio długich i mocnych wkrętów, mocujących skrzynkę do ściany.

Budki lęgowe należy pomalować farbą w kolorze zgodnym z kolorem elewacji.

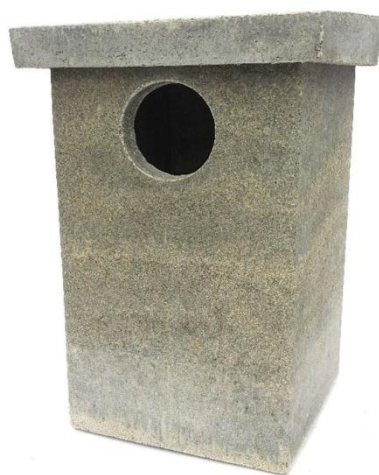
Fot. 13. Budka z trocinobetonu dla kawki.
