**EKSPERTYZA STANU  
TECHNICZNEGO BUDYNKU  
przy ul. Katowickiej 28**

**w Krakowie**

Przedmiotem opracowania jest ekspertyza stanu technicznego budynku szkoły przy ulicy Katowickiej 28 w zakresie oddylatowanego łącznika pomiędzy częścią szkolną oraz sali gimnastycznej.

Celem ekspertyzy jest ocena stanu technicznego konstrukcji budynku oraz możliwości dobudowy do niego oddylatowanego łącznika do nowego budynku szkoły.

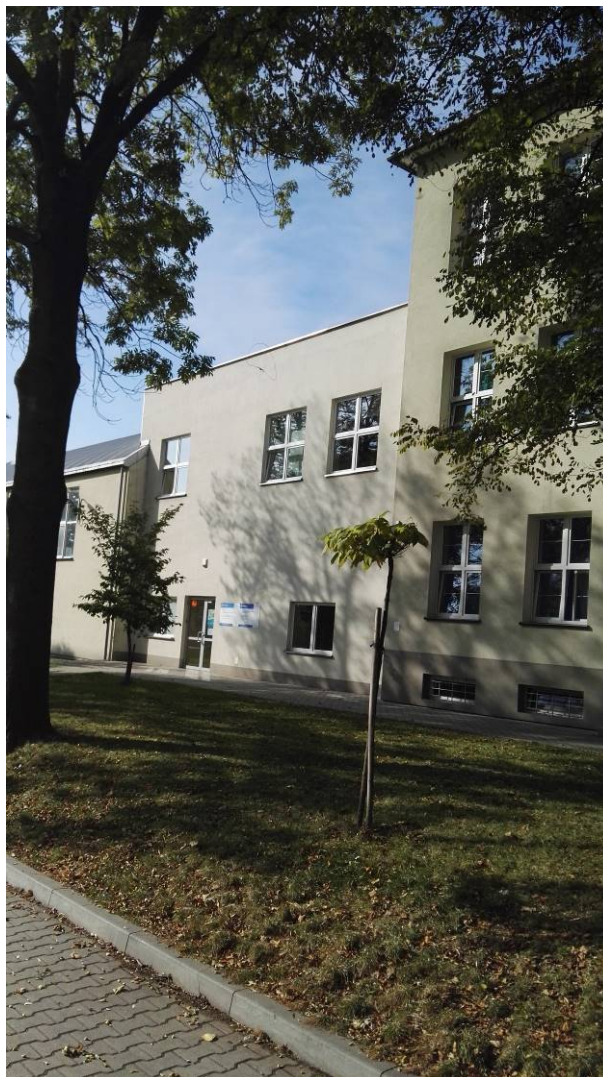
Zdjęcie nr 3.1. Ściana elewacyjna od strony boiska

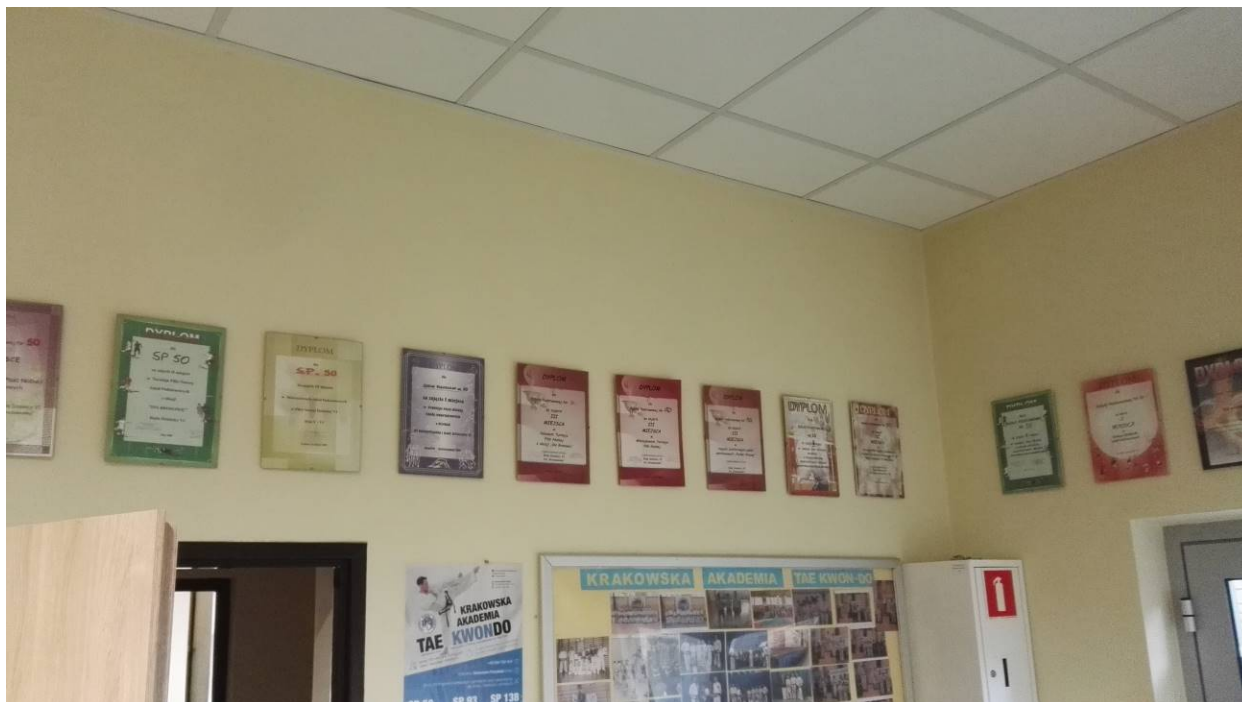
Zdjęcie nr 3.2. Konstrukcja wewnętrzna – ściany wypełniające

1. Stropy w stanie dobrym. Brak widocznych ugięć czy zarysowań stropów
2. Słupy w stanie dobrym – braki widocznych odkształceń, wyboczeń słupów
3. Belki w stanie dobrym – brak widocznych ugięć czy zarysowań belek.
4. Ściany nośne ceramiczne wypełniające w stanie dobrym. Lokalnie widoczne zarysowania na ścianach związane z ugięciami konstrukcji szkieletowej.
5. Ściany fundamentowe oraz fundamenty wnioskując z całości konstrukcji w stanie dobrym

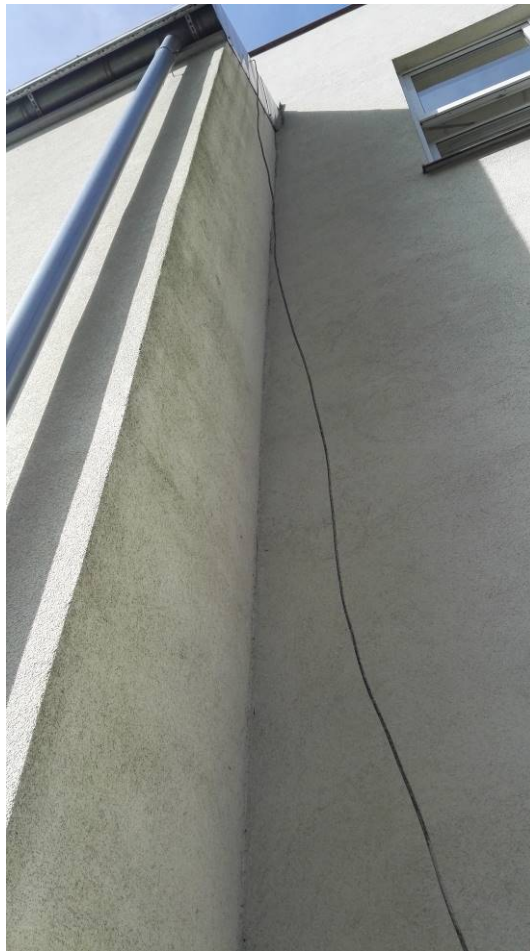
Zdjęcie nr 3.3. Połączenie ze ścianą Sali gimnastycznej

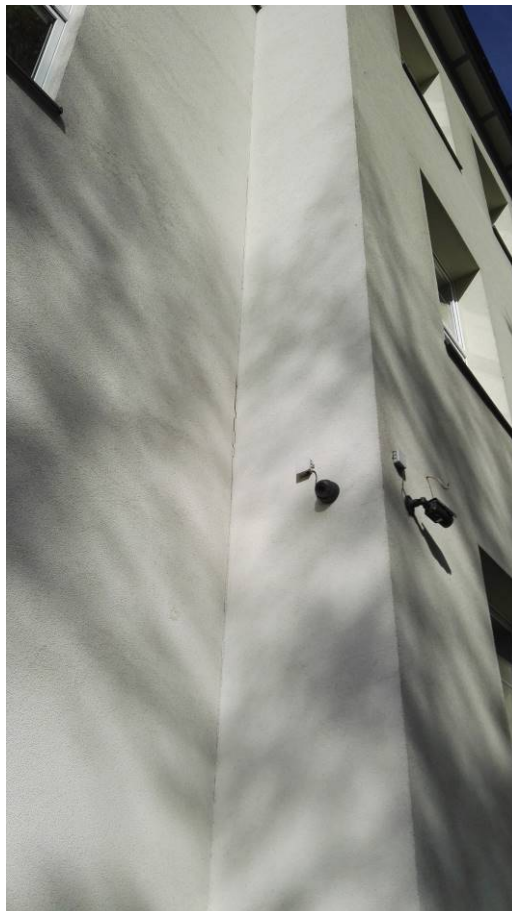
Zdjęcie nr 3.4. Dylatacja od strony budynku szkoły

Projektuje się łącznik oddylatowany od budynku istniejącego. Fundamenty projektuje się w poziomie istniejącego poziomu posadowienia jako oddylatowaną konstrukcję. Lokalne operacje spoczników schodów bez wpływu na stateczność budynku w związku z jednorodnymi warunkami posadowienia w rejonie fundamentów.
