Ekspertyza dotycząca występowania gatunków chronionych  
w budynku **Szkoły Podstawowej nr 104 w Krakowie, os. Wysokie 7**

Ekspertyzę wykonał:  
mgr inż. Zbigniew Bęben

Kraków, luty 2017 r.

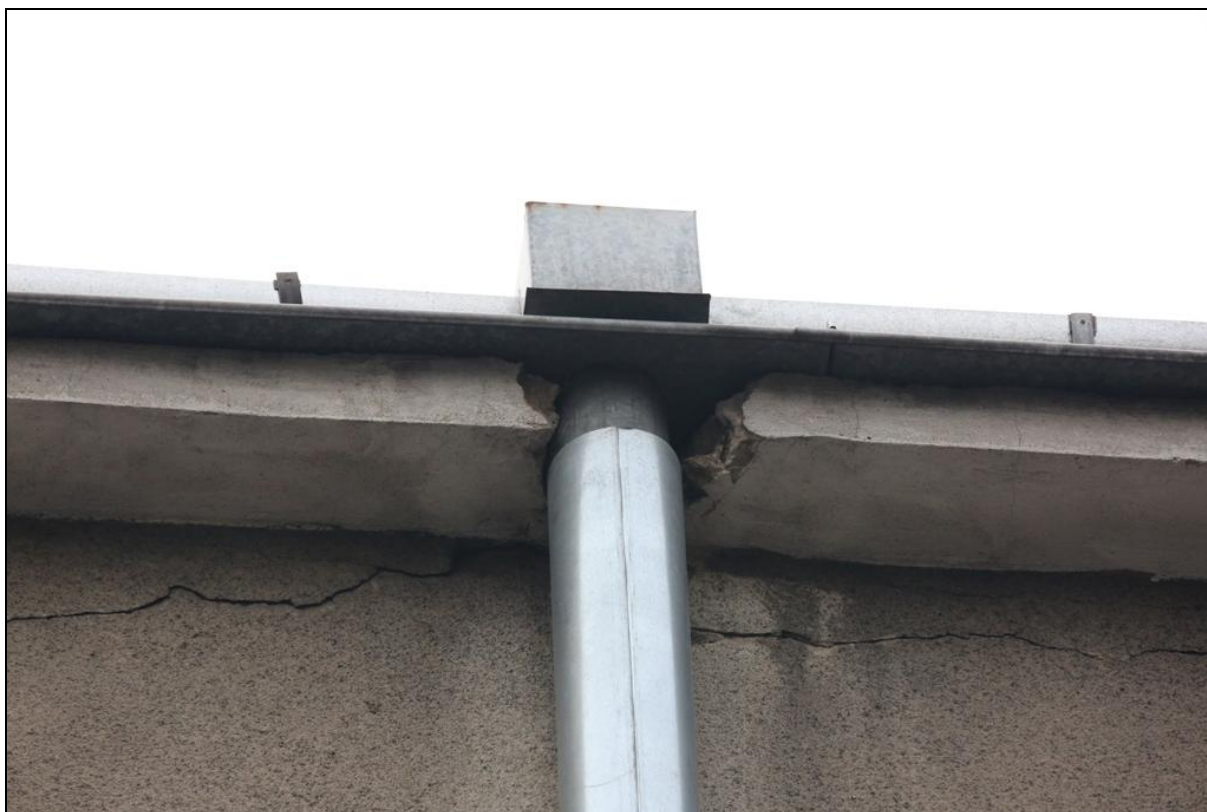
W obrębie budynku szkoły stwierdzono bardzo liczne, głębokie szczeliny pod obróbką blacharską dachu (ubytki tynku, szczeliny między blachą a gzymsem) oraz głębokie ubytki tynku pod gzymsem; szczeliny te zlokalizowane są zarówno po wschodniej, jak i zachodniej stronie budynku głównego (liczniej na ścianie zachodniej), a pojedynczo także na ścianie południowej tego budynku (pod obróbką blacharską dachu); pojedyncze szczeliny znajdują się pod obróbką blacharską dachu hali sportowej. Szczeliny te są typowym miejscem gniazdowania jerzyków (*Apus apus*) o czym świadczą odchody tego gatunku stwierdzone w obrębie szczelin. Na budynku szkoły znajduje się 8 rur spustowych, wokół których znajdują się szczeliny odpowiednie dla gniazdowania jerzyków. Również przy rynnach na hali sportowej (2 szt.) znajdują się szczeliny odpowiednie dla gniazdowania jerzyków.

Fot. 12. Szczelina przy obróbce rury spustowej – typowe miejsce gniazdowania jerzyków.

- prace termomodernizacyjne budynku Szkoły Nr 104, wykonywane w okresie od **01 marca do 01 września**, należy prowadzić pod nadzorem ornitologa;
- pod nadzorem ornitologa należy zabezpieczyć wszystkie szczeliny i otwory, w celu uniemożliwienia ich zasiedlenia przez ptaki przed rozpoczęciem prac termomodernizacyjnych – zabezpieczenia należy wykonać do **31 marca**.

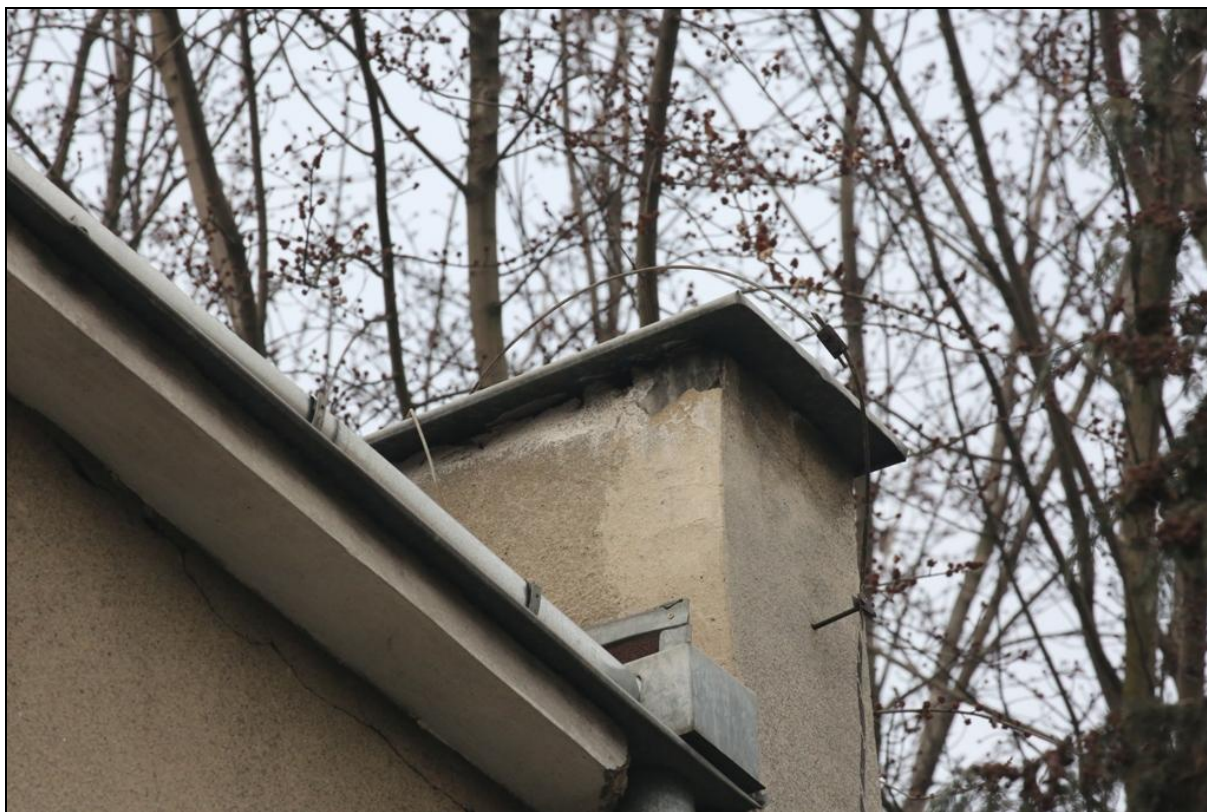
Fot. 13. Szczeliny pod obróbką blacharską dachu (przewyższenia szczytowego) i nad gzymsem - typowe miejsca gniazdowania jerzyków.

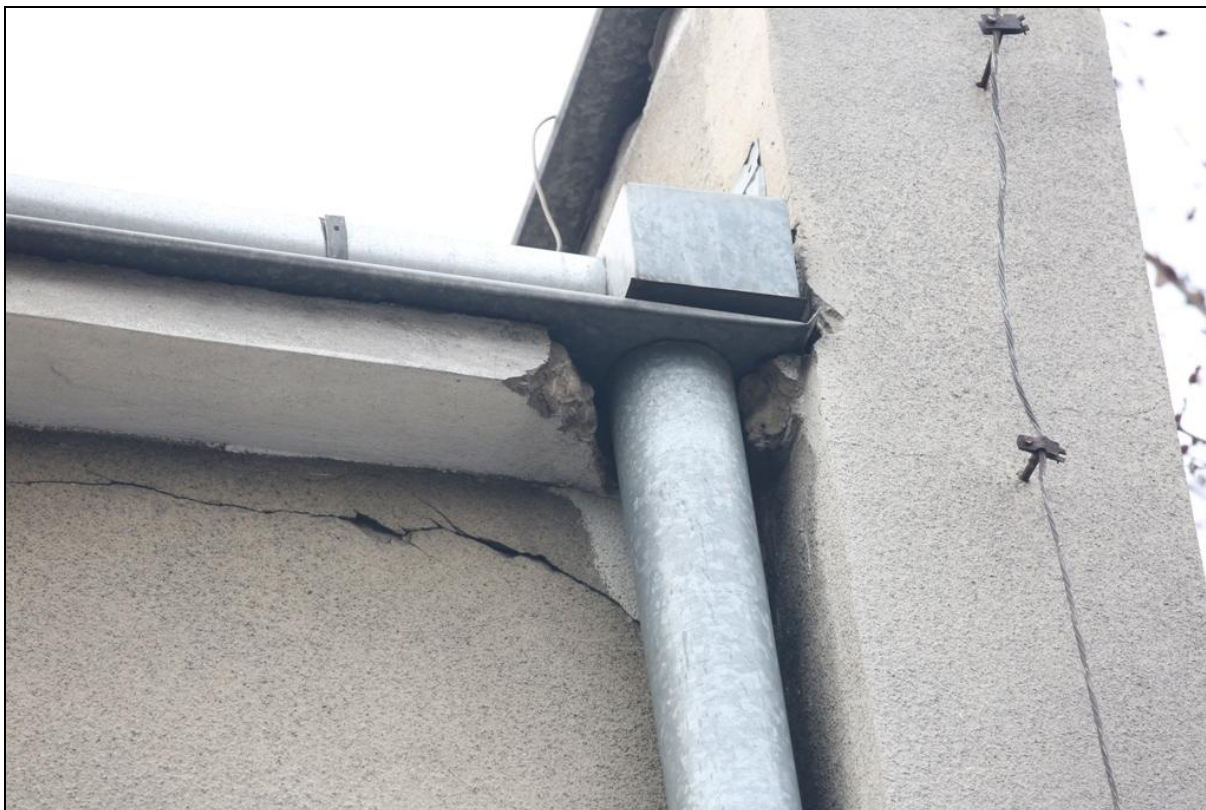
Fot. 14. Szczeliny przy rurze spustowej - typowe miejsca gniazdowania jerzyków.

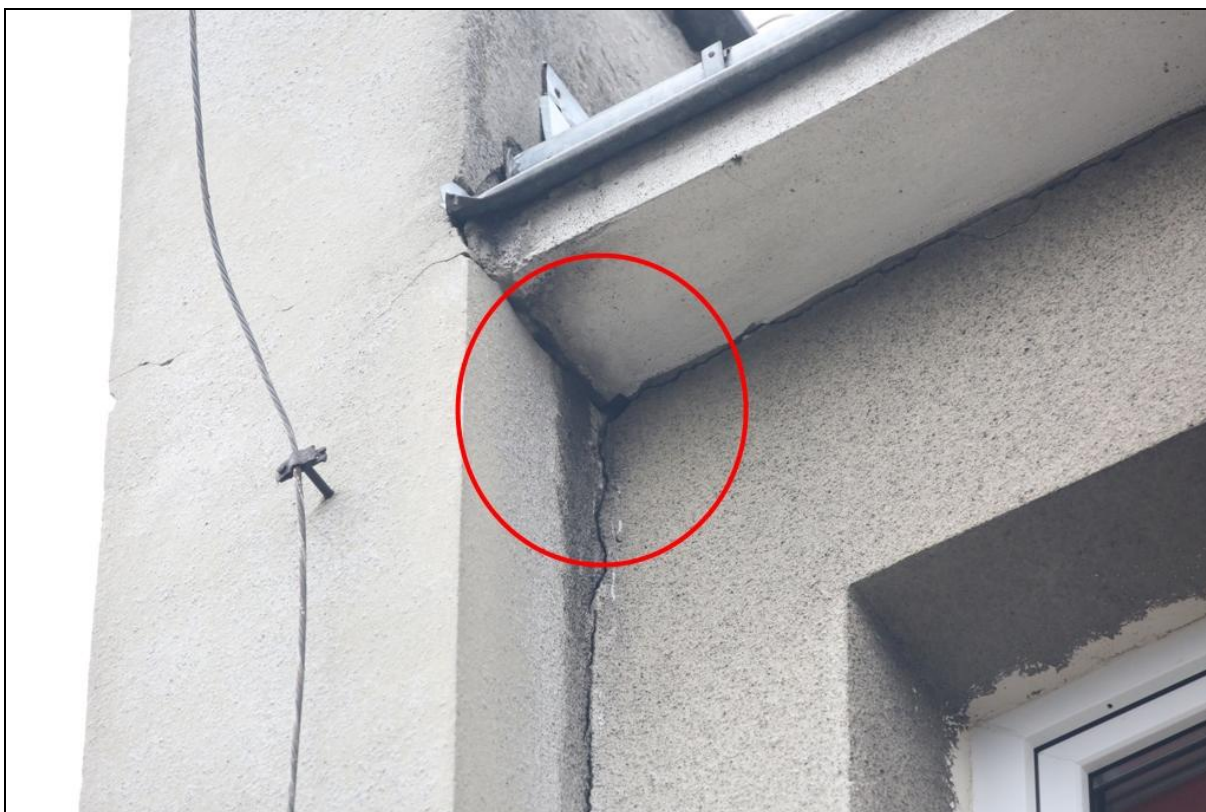
Fot. 15. Szczelina pod gzymsem – miejsce gniazdowania jerzyków (widoczne odchody jerzyków).

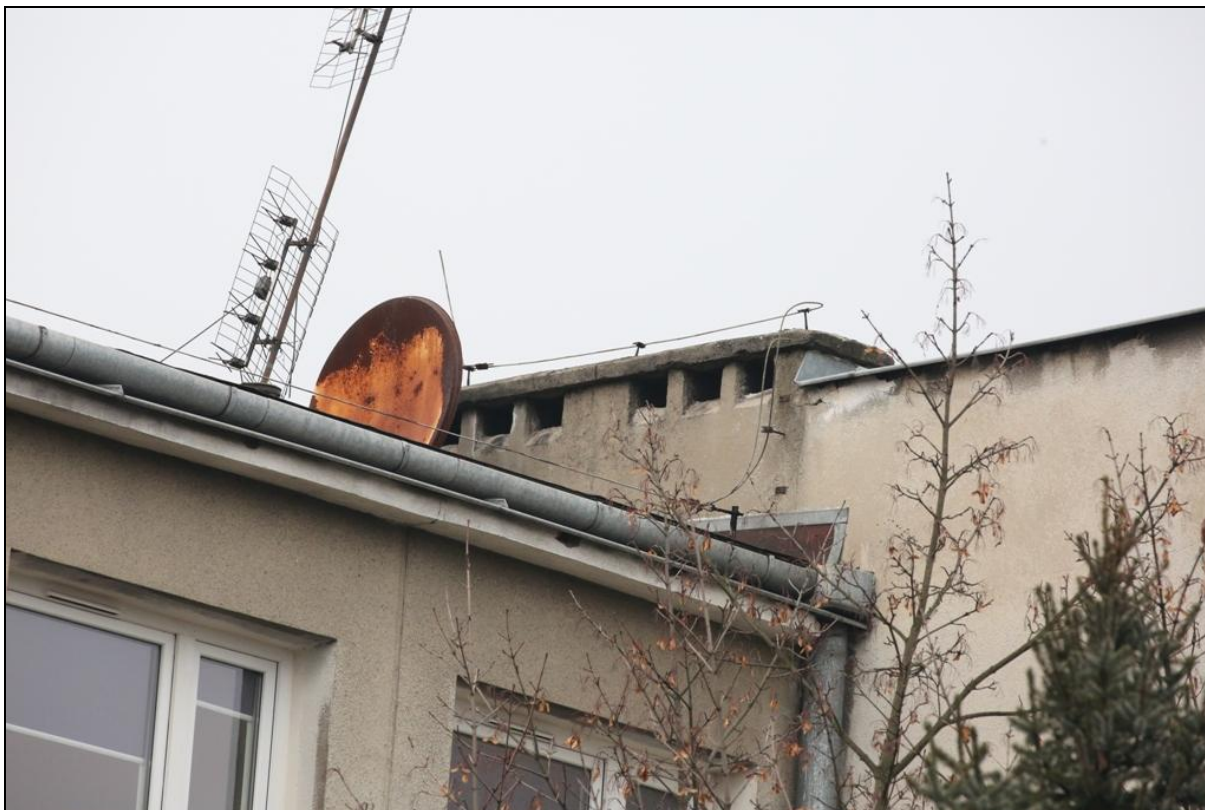
Na dachu budynku szkoły oraz łącznika znajdują się kominy wentylacyjne z niezabezpieczonymi otworami wentylacyjnymi – miejsca te mogą być wykorzystywane do lęgów przez kawki (*Corvus monedula*).

Fot. 16. Kominy z niezabezpieczonymi otworami wentylacyjnymi (budynek szkoły i łącznik) stanowią typowe miejsce lęgowe dla kawek.

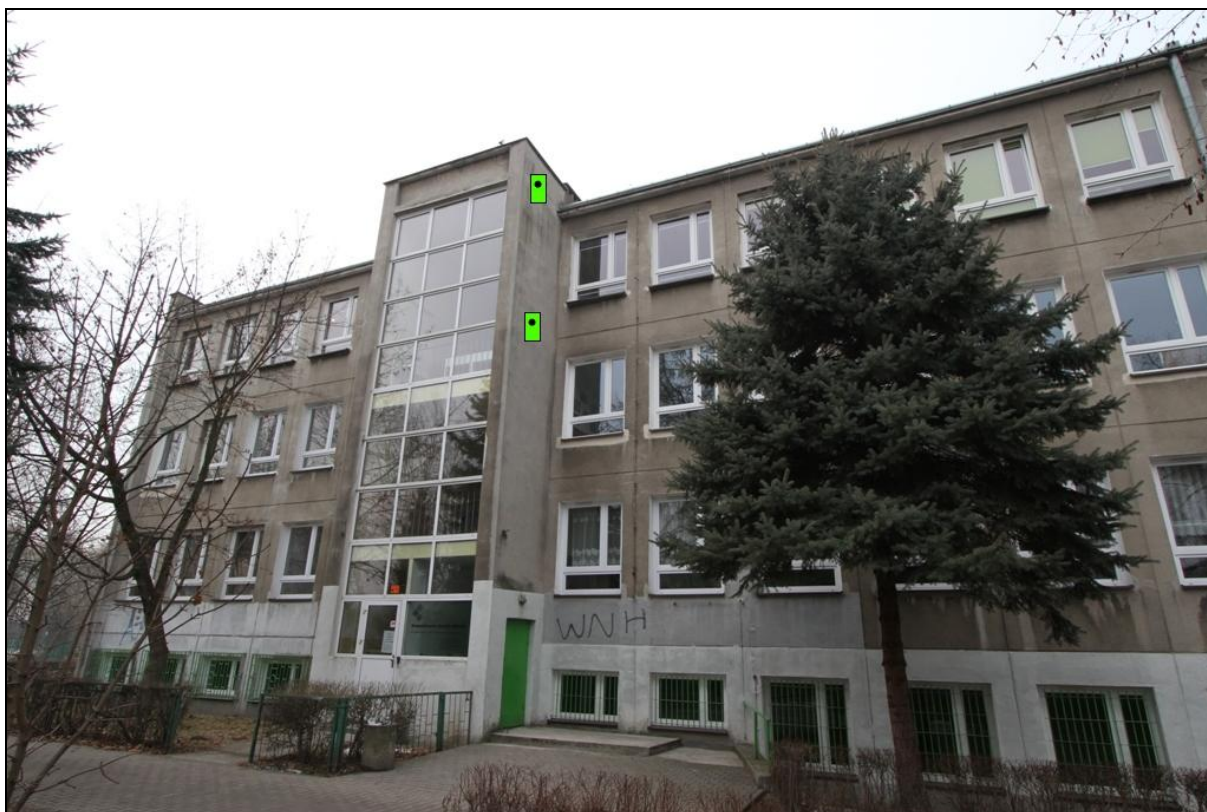
Ryc. 4. Schemat lokalizacji **2 szt.** skrzynek lęgowych dla kawek. Skrzynki lęgowe należy wywiesić wysoko na północnej ścianie budynku SP nr 104.

- dla kawek (*Corvus monedula*) - zamontować **6 szt. skrzynek lęgowych, wykonanych z trocinobetonu**. 4 skrzynki dla kawek należy zamontować na północnej elewacji budynku hali sportowej. Kolejne 2 skrzynki należy zamontować na północnej ścianie budynku szkoły. Z uwagi na trwałość materiału (kilkadziesiąt lat) należy zastosować skrzynki lęgowe z trocinobetonu, montowanych bezpośrednio do ściany przed położeniem warstwy styropianu. Zaleca się zastosowanie pomiędzy skrzynką lęgową, a ścianą cienkiej warstwy styropianu („dwójki”), jako warstwy izolacyjnej pomiędzy budką, a ścianą, przy zastosowaniu odpowiednio długich i mocnych wkrętów mocujących skrzynkę do ściany. **Skrzynek lęgowych nie można wieszać na zewnętrznej warstwie ocieplenia budynku, z uwagi na ciężar pojedynczych skrzynek (14,5 kg).**

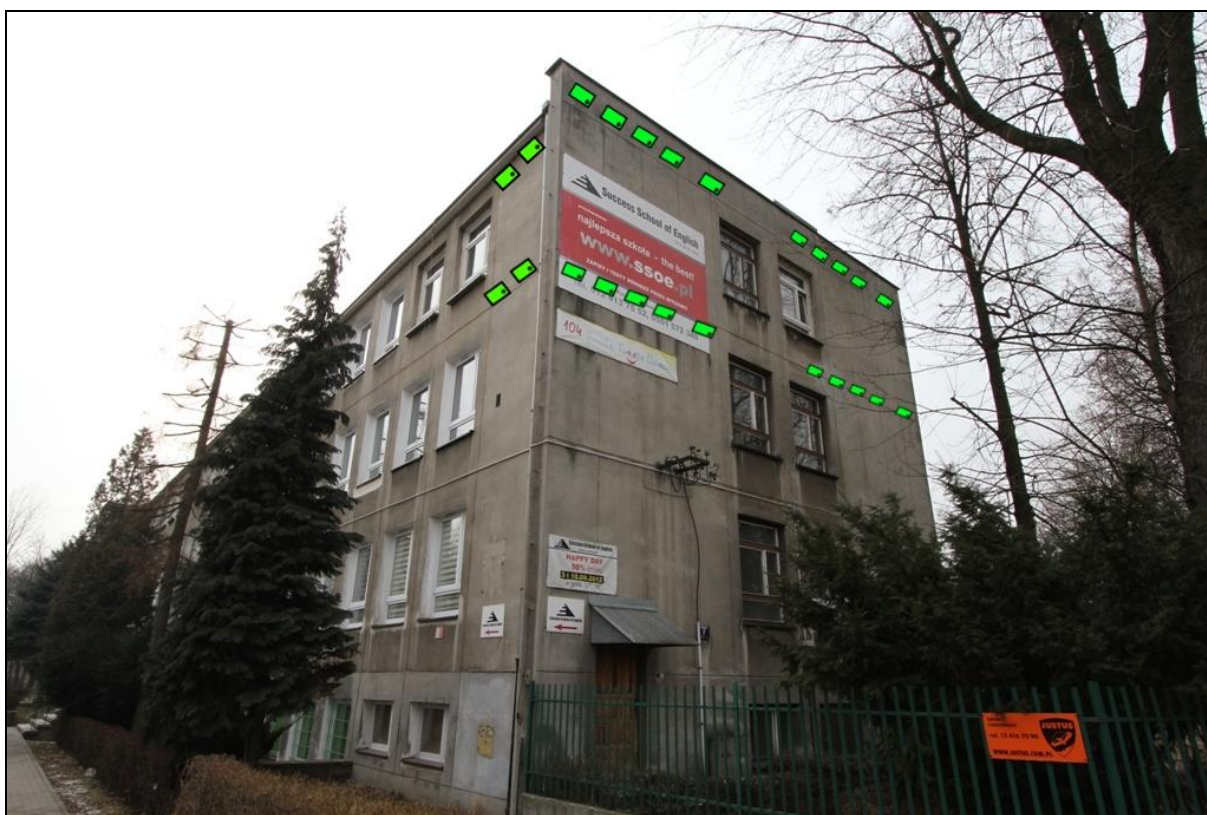
Ryc. 5. Schemat lokalizacji **24 szt.** skrzynek lęgowych dla jerzyka na elewacji północnej i wschodniej budynku SP nr 104.

- dla jerzyków (*Apus apus*) - należy zamontować łącznie **24 szt. pojedynczych skrzynek lęgowych, wykonanych z trocinobetonu**: na elewacji północnej i wschodniej budynku szkoły. Skrzynki te mogą być wykorzystane także przez wróble, które licznie występują na osiedlu Wysokie (wróble nie stwierdzono w obrębie szkoły). Należy zastosować pojedyncze skrzynki lęgowe z trocinobetonu wraz z wkładką na gniazdo (miseczka lęgowa). Skrzynki z trocinobetonu są bardzo trwałe (kilkadziesiąt lat) i w przeciwieństwie do budek drewnianych nie ulegają niszczeniu pod wpływem warunków atmosferycznych (trwałość budek drewnianych to kilka lat). Skrzynki lęgowe należy przymocować bezpośrednio do ściany, przed położeniem warstwy ocieplenia. **Skrzynek z trocinobetonu nie można wieszać na zewnętrznej**

**warstwie ocieplenia budynku, z uwagi na ciężar pojedynczej skrzynki (8,5 kg).** Zaleca się zastosowanie pomiędzy skrzynką lęgową, a ścianą budynku cienkiej warstwy styropianu („dwójki”) jako warstwy izolacyjnej, przy zastosowaniu odpowiednio długich i mocnych wkrętów, mocujących skrzynkę do ściany.
