Ekspertyza dotycząca występowania gatunków chronionych w  
budynku Samorządowego Przedszkola nr 148, os. Tysiąclecia 37  
w Krakowie

Ekspertyzę wykonał  
mgr inż. leśnictwa Zbigniew Bęben

Kraków, sierpień 2020 r .

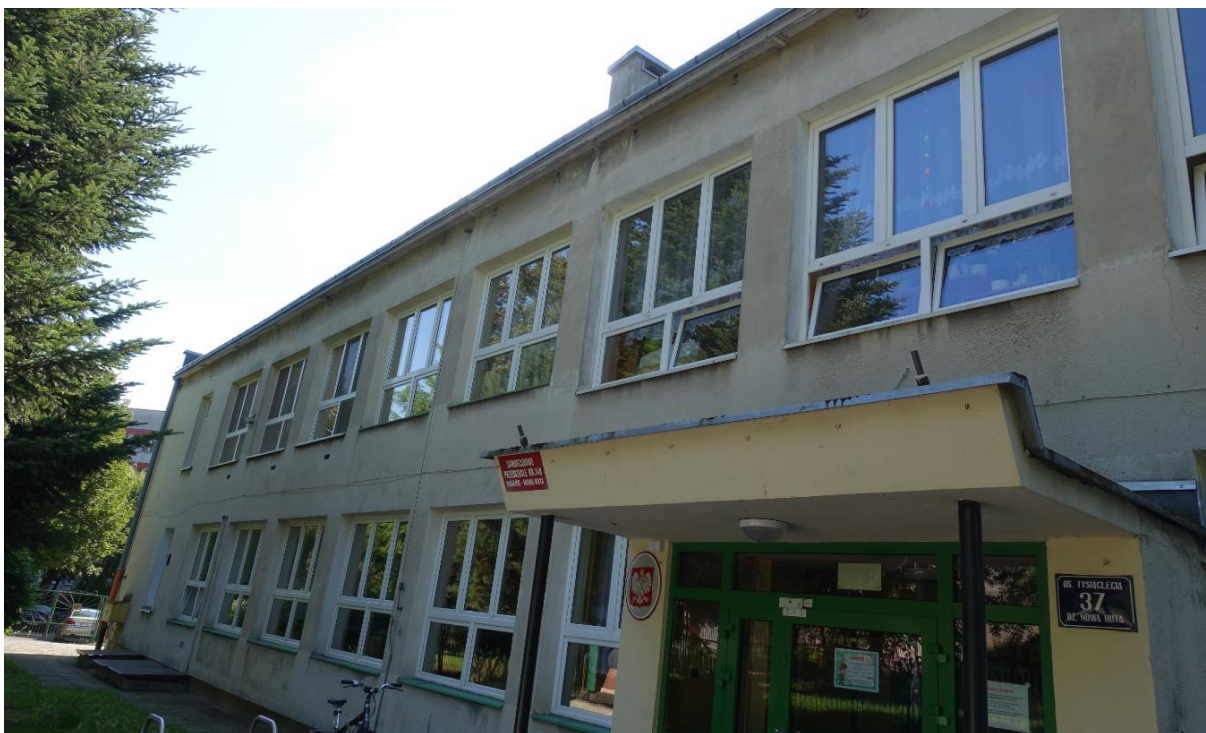
Fot. 3. Ściana północna z niezabezpieczonymi otworami wentylacyjnymi.

1. Do 28 lutego 2021 r. zabezpieczyć wszystkie otwory wentylacyjne w stropodachu używając do tego specjalnych zapadek, rękawów lub siatki umożliwiającej wyjście, a nie pozwalającej na powrót do schroniska nietoperzom lub ptakom. Sprawdzone metodą jest mocowanie plastikowej elastycznej, ale jednocześnie sztywnej siatki na otworze wlotowym. Mocowanie polega na przytwierdzeniu górnej i środkowej części siatki do ściany z pozostawieniem wolnym dolnego brzegu siatki. Dodatkowo można przytwierdzić do dolnej krawędzi otworu 20 cm pasek folii, która ułatwi nietoperzom i ptakom wyjście ześlizgując się po niej, ale uniemożliwi ich powrót.
2. Pod nadzorem ornitologa należy wywiesić skrzynki lęgowe dla ptaków i schrony dla nietoperzy, które utracą możliwość gniazdowania i rozrodu w otworach wentylacyjnych i szczelinach w elewacji.

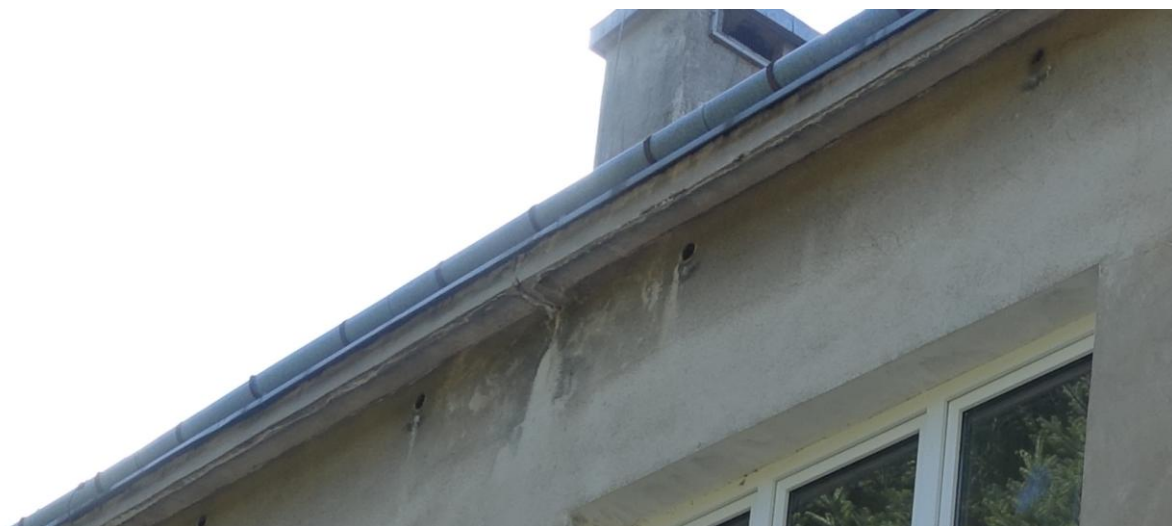
Fot. 4. Ściana północna z niezabezpieczonymi otworami wentylacyjnymi służącymi gatunkom chronionym za miejsca rozrodu i gniazdowania.

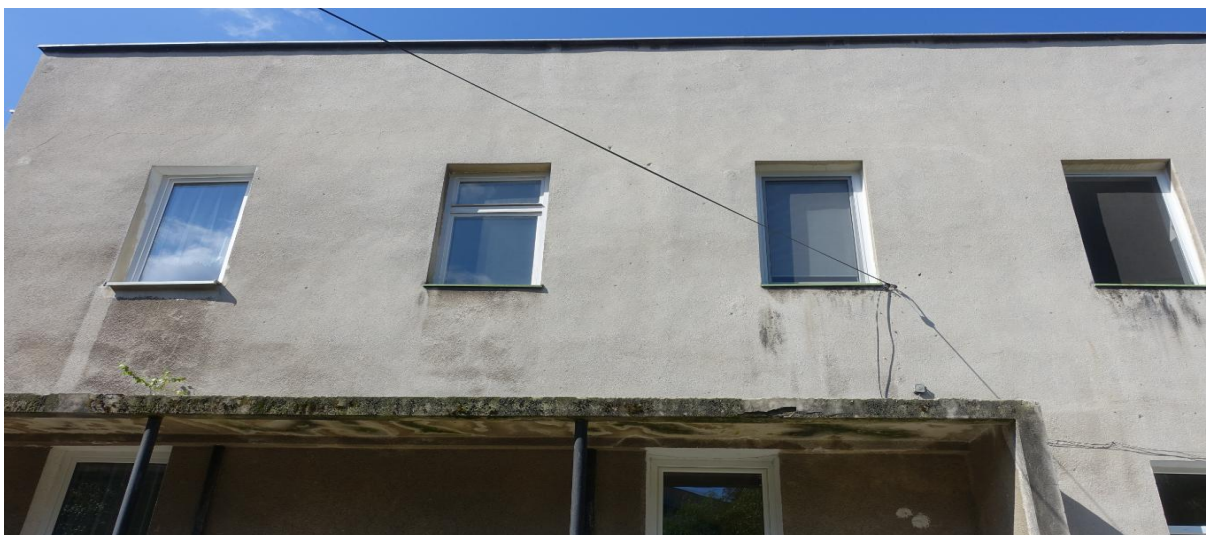
Fot. 5. Elewacja wschodnia - brak odpowiednich miejsc do gniazdowania.

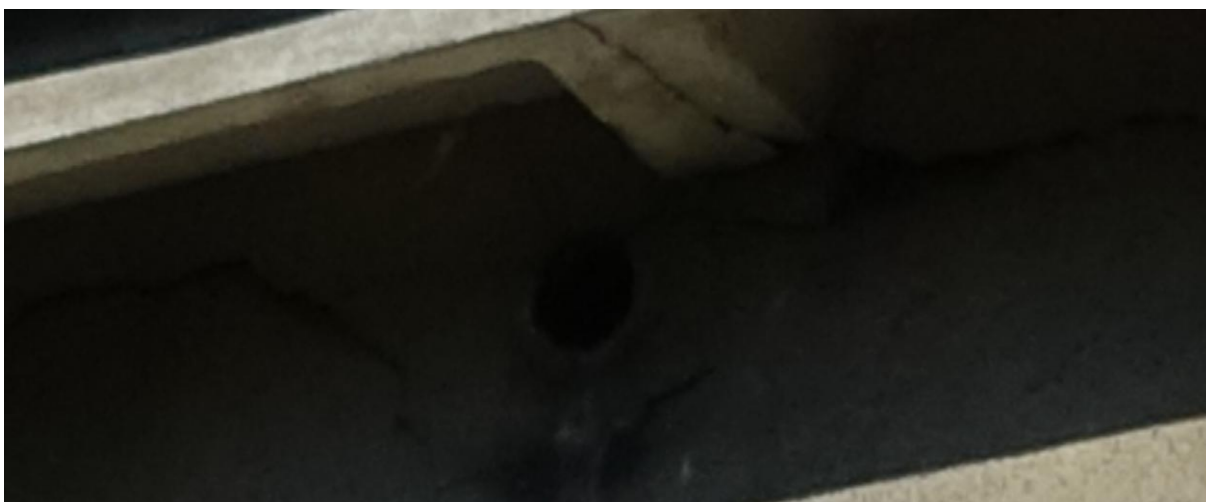
Fot. 7. Zbliżenie otworu wentylacyjnego w stropodachu zasiedlonego przez kawki.

1. Wróbel (*Passer domesticus*) zajmujący co najmniej 2 otwory wentylacyjne po północnej stronie budynku,
2. Sikora bogatka (*Parus major*) zajmująca co najmniej 2 otwory wentylacyjne po północnej stronie budynku,
3. Kawka (*Corvus monedula*) – zajmująca co najmniej 5 otworów wentylacyjnych stropodachu,
4. Pozostałe niezabezpieczone i niezasiedlone otwory wentylacyjne stanowią potencjalne miejsca lęgowe i rozrodu gatunków chronionych.

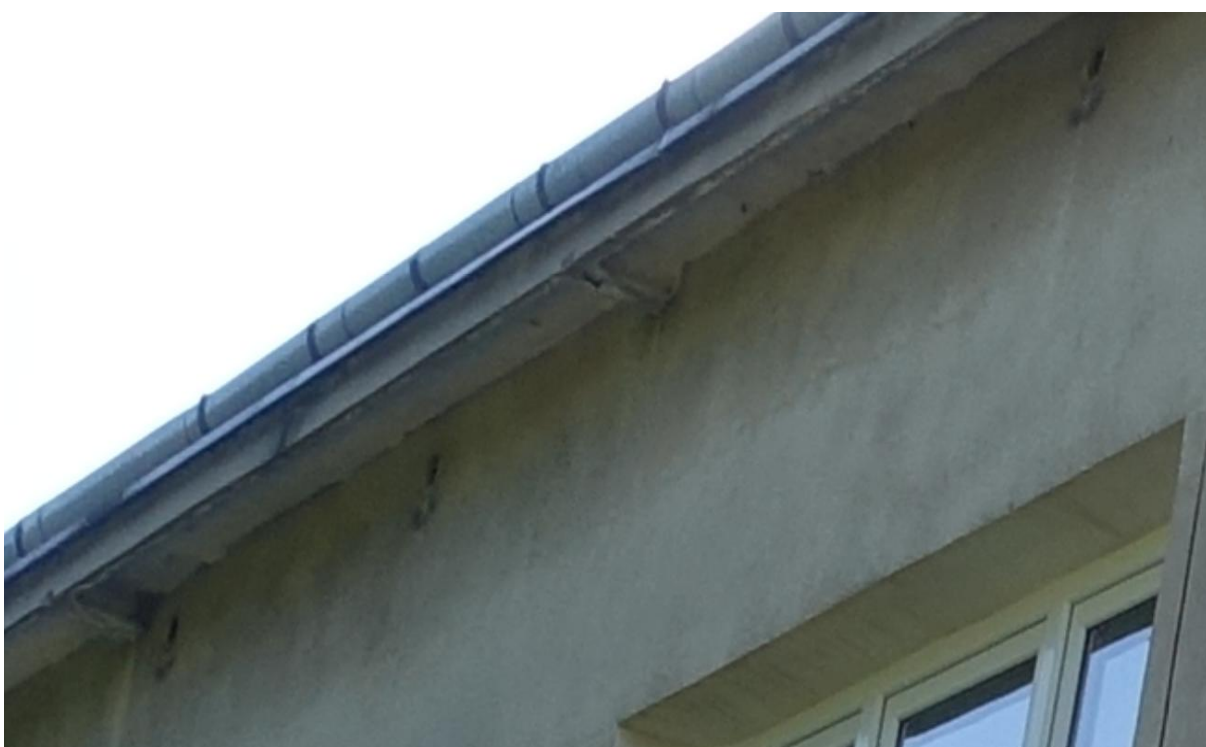
Fot. 9. Elewacja północna. Niezabezpieczone otwory w stropodachu zasiedlone przez kawki i inne gatunki z rzędu wróblowate.

- miejsca gniazdowania wróbli, sikor i innych gatunków z rzędu wróblowate które ponoć wykazywały dużą aktywność podczas obserwacji budynku,
- miejsca gniazdowania kawki w stropodachu dostających się tam przez niezabezpieczone otwory wentylacyjne,
- wszystkie niezabezpieczone otwory wentylacyjne w stropodachu stanowią potencjalne miejsce rozrodu nietoperzy oraz miejsca lęgowe ptaków wyżej wymienionych, jak również innych wróblowatych.

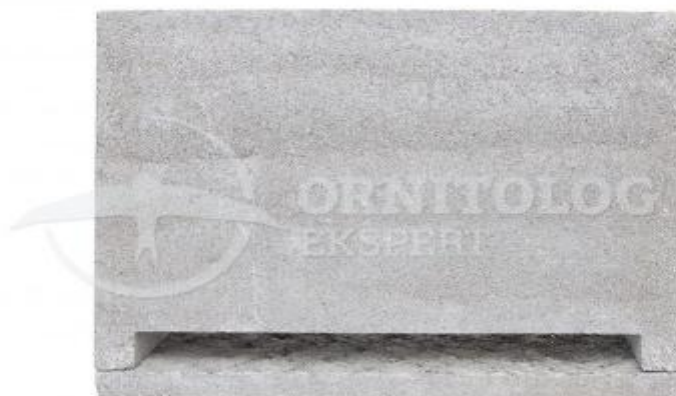
Fot.10. Budka - schron dla nietoperzy wykonana z trocinobetonu.

- 4 paneli podtynkowych dla nietoperzy po południowej stronie budynku wykonanych z trocinobetonu.
- 8 podwójne budki dla wróbli wykonanych z trocinobetonu i wykorzystywanych zarówno przez wróble jak i inne gatunki z rzędu wróblowate,
- 6 budek lęgowych dla kawki po wschodniej stronie budynku wykonanych z trocinobetonu.

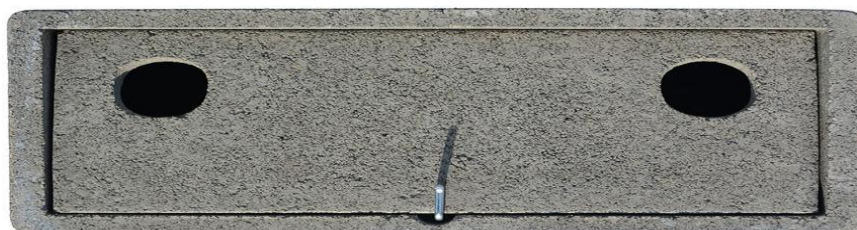
Fot. 11. Przykładowe budki lęgowe dla wróbli i innych ptaków wróblowatych .

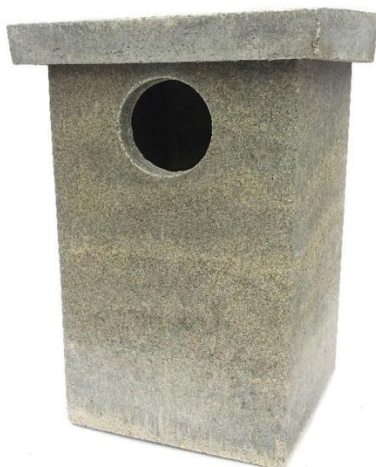
Fot. 12. Budka z trocinobetonu dla kawki.

Skrzynki lęgowe dla kawki przymocować bezpośrednio do ściany, przed położeniem warstwy ocieplenia. Z uwagi na ciężar pojedynczej skrzynki (8,5 kg) skrzynek z trocinobetonu nie można wieszać na zewnętrznej warstwie ocieplenia. Zaleca się zastosowanie pomiędzy skrzynką lęgową, a ścianą budynku cienkiej warstwy styropianu jako warstwy izolacyjnej, przy zastosowaniu odpowiednio długich i mocnych wkrętów, mocujących skrzynkę do ściany.

Budki lęgowe należy pomalować farbą w kolorze zgodnym z kolorem elewacji.
