**PROGRAM PRAC KONSERWATORSKICH  
DOTYCZĄCY ELEWACJI DWORU PRZY UL. PARKOWEJ 14  
W KRAKOWIE**

Opracowanie:  
konserwator dzieł sztuki  
mgr D. Smatloch-Klechowska

LIPIEC 2018

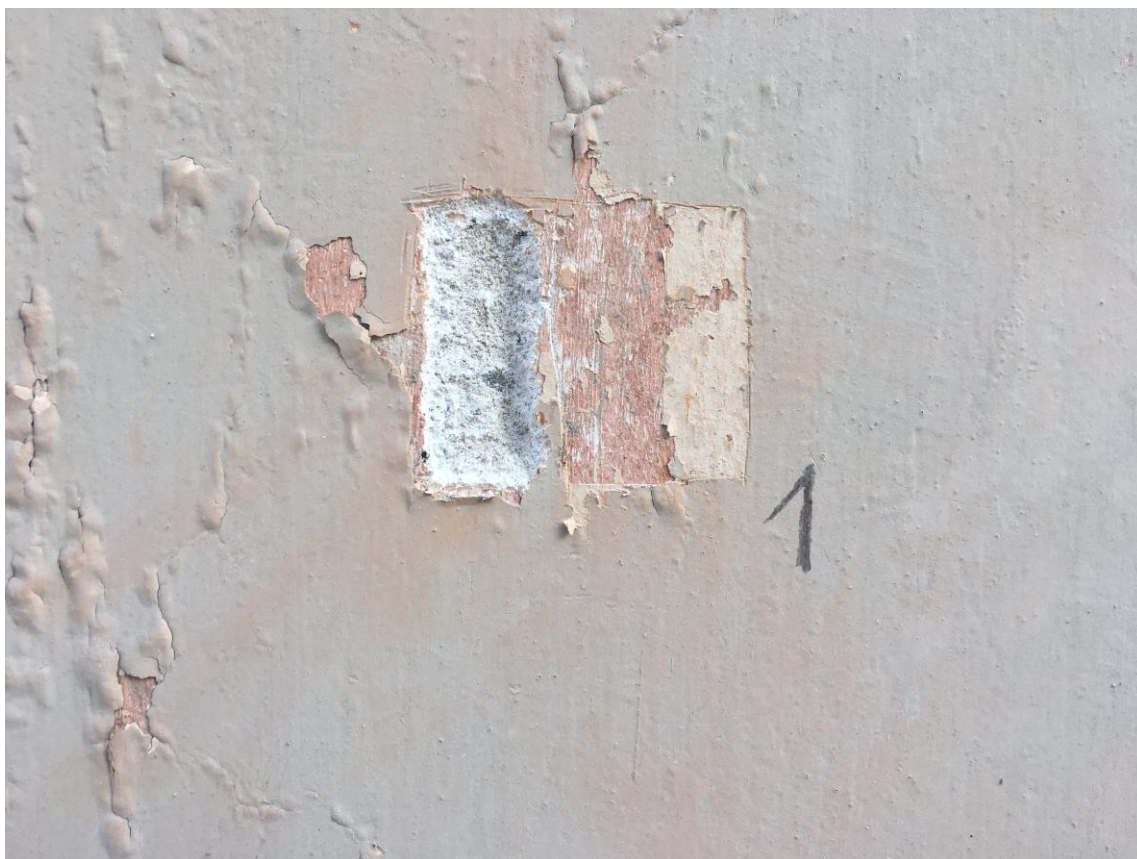
### Odkrywka nr 3, elewacja południowa

| W techn. | Graficzne oznaczenie warstw | W hist. | Opis warstw. |
|---|---|---|---|
| 5. | | | Tynk cementowy. |

Na opaskach okiennych kilka nawarstwień malarskich w kolorze bieli i kilku odcieni łamanej bieli

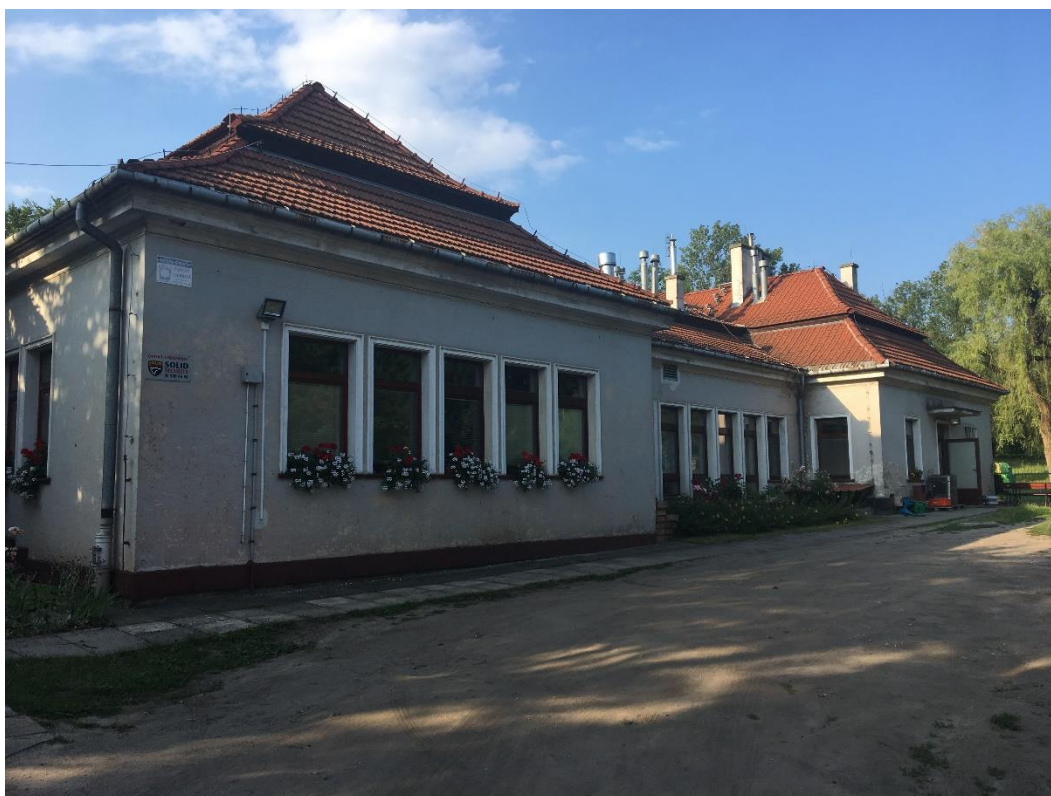
Fot. nr 1, Kraków, ul. Parkowa 14, narożnik północno-wschodni. Stan przed konserwacją. Widok ogólny. Wyk. D. Smatoch-Klechowska, czerwiec 2018

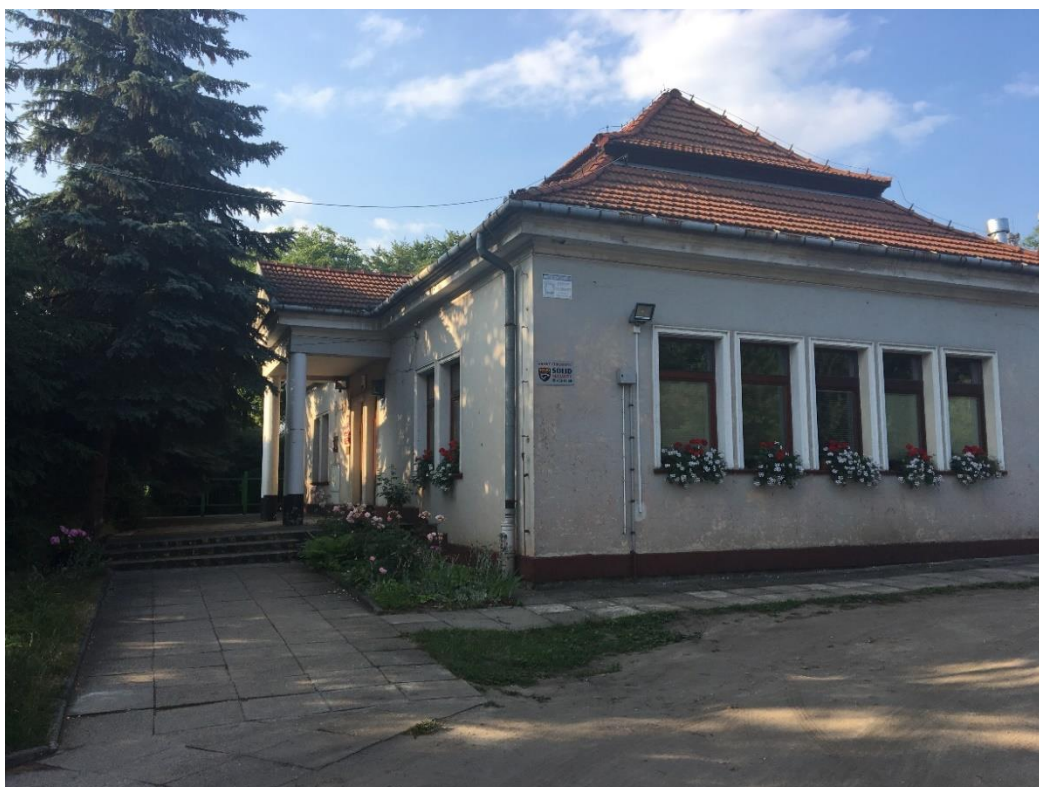
Fot. nr 2, Kraków, ul. Parkowa 14, narożnik północno-wschodni. Stan przed konserwacją. Widok ogólny. Wyk. D. Smatoch-Klechowska, czerwiec 2018

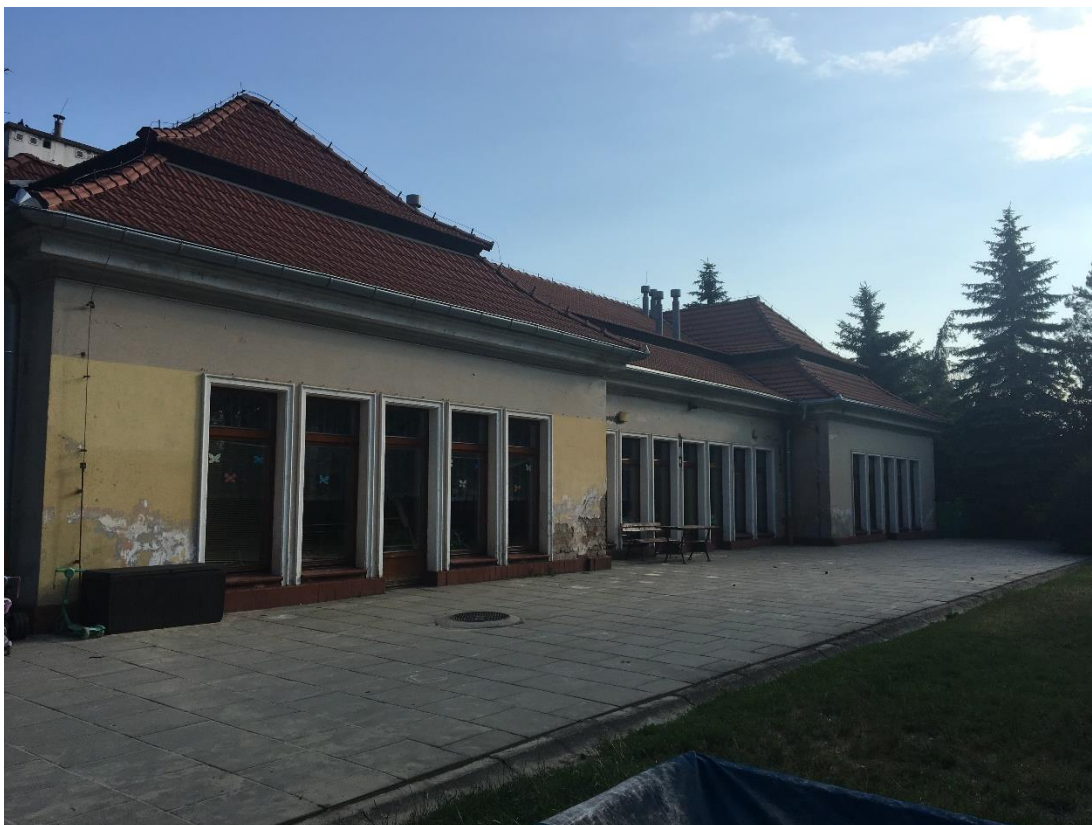
Fot. nr 11, Kraków, ul. Parkowa 14, elewacja południowa. Stan przed konserwacją. Widok ogólny.

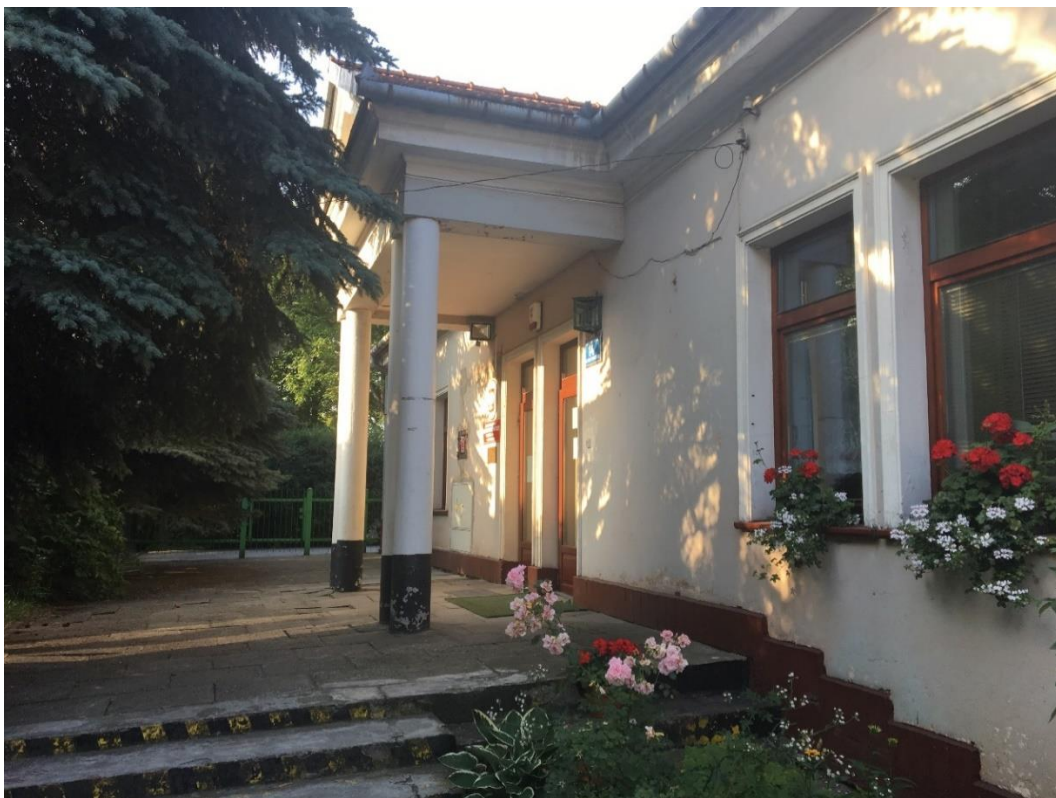
Fot. nr 21, Kraków, ul. Parkowa 14, elewacja wschodnia. Stan przed konserwacją. Widok ogólny. Wyk. D. Smatoch-Klechowska, czerwiec 2018

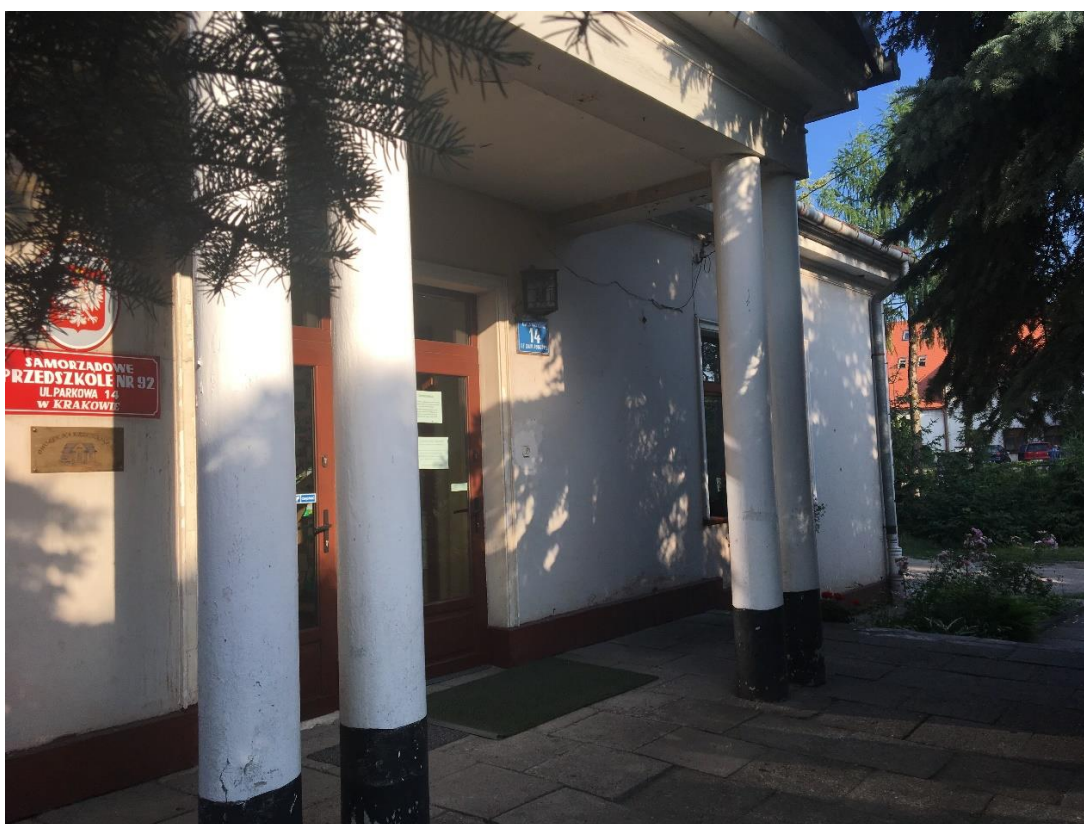
Fot. nr 22, Kraków, ul. Parkowa 14, elewacja wschodnia. Stan przed konserwacją. Widok ogólny. Wyk. D. Smatoch-Klechowska, czerwiec 2018
